西日本空輸株式会社所属
川崎ベル式47G3B—KH4型JA7507
に関する航空事故報告書

昭和52年10月13日

航空事故調査委員会議決（空委第44号）

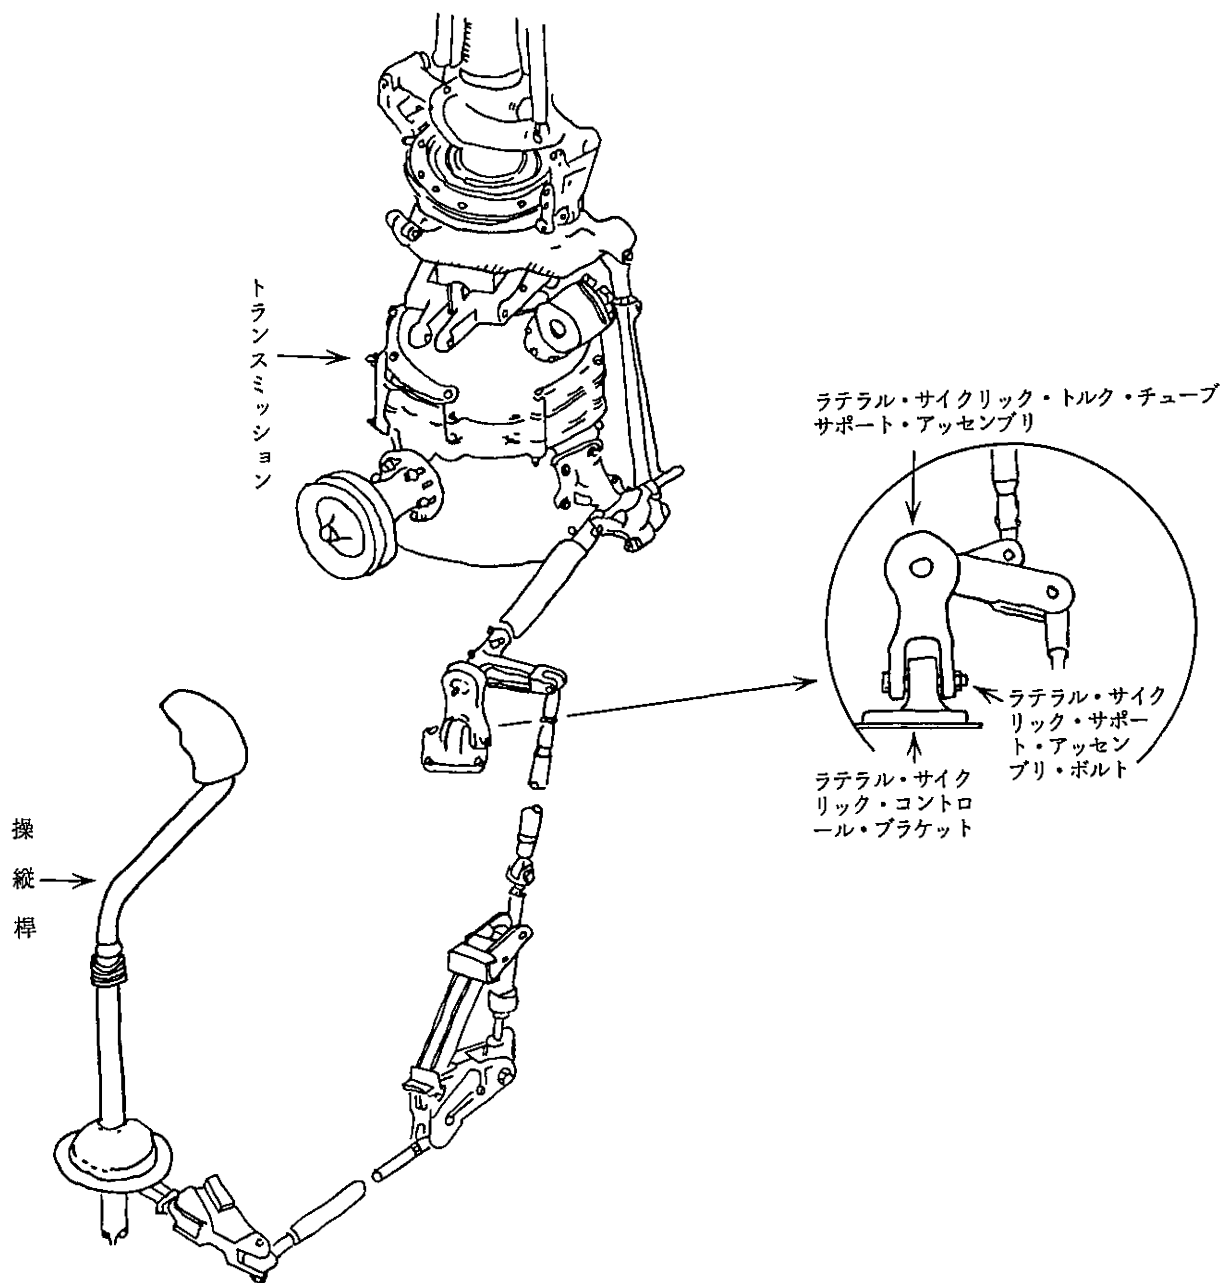
ラテラル・サイクリック・コントロール系統図

サイクリック・コントロールは、ラテラル・サイクリック・コントロール・ブラケット（P/NKH 4-402-009-2）とトルク・チューブ・サポート・アセンブリ（P/N 47-725-884-5）を連結しているボルト（P/NA N 175-20）が脱落し、事故現場でボルトは発見されたが、ナット及びコッタピンは発見されなかった。

3.1.3 操縦系統を調査した結果、ラテラル・サイクリック・コントロール・ブラケットとトルク・チューブ・サポート・アセンブリを連結しているボルトが脱落していた外は、不具合な事項は発見されなかった。

ボルトはラテラル・サイクリック・コントロールの作動を伝達するトルク・チューブ(P/N 47-725-876-9)の両支持点のうち前端を連結保持する機能を有しており、離陸して操縦不能に陥るまでは連結保持しており、ラテラル・サイクリック・コントロールは作動状態であったものと認められる。

このことからボルトは薬剤散布中、機体の振動とトルク・チューブの動きにより、わずかに曲がりながら抜ける方向に移動し、ブラケットからはずれたときに左右の操縦が不能となり、墜落したものと推定される。

本事故は、薬剤散布中ラテラル・サイクリック・コントロール・ブラケットとトルク・チューブ・サポート・アッセンブリを連結しているボルトがブラケットからはずれ、左右の操縦が不能となり、墜落したものと推定される。

なおボルトがはずれたことは、ナット及びコッタピンもしくはコッタピンが取付けられていなかったことによるものと推定される。

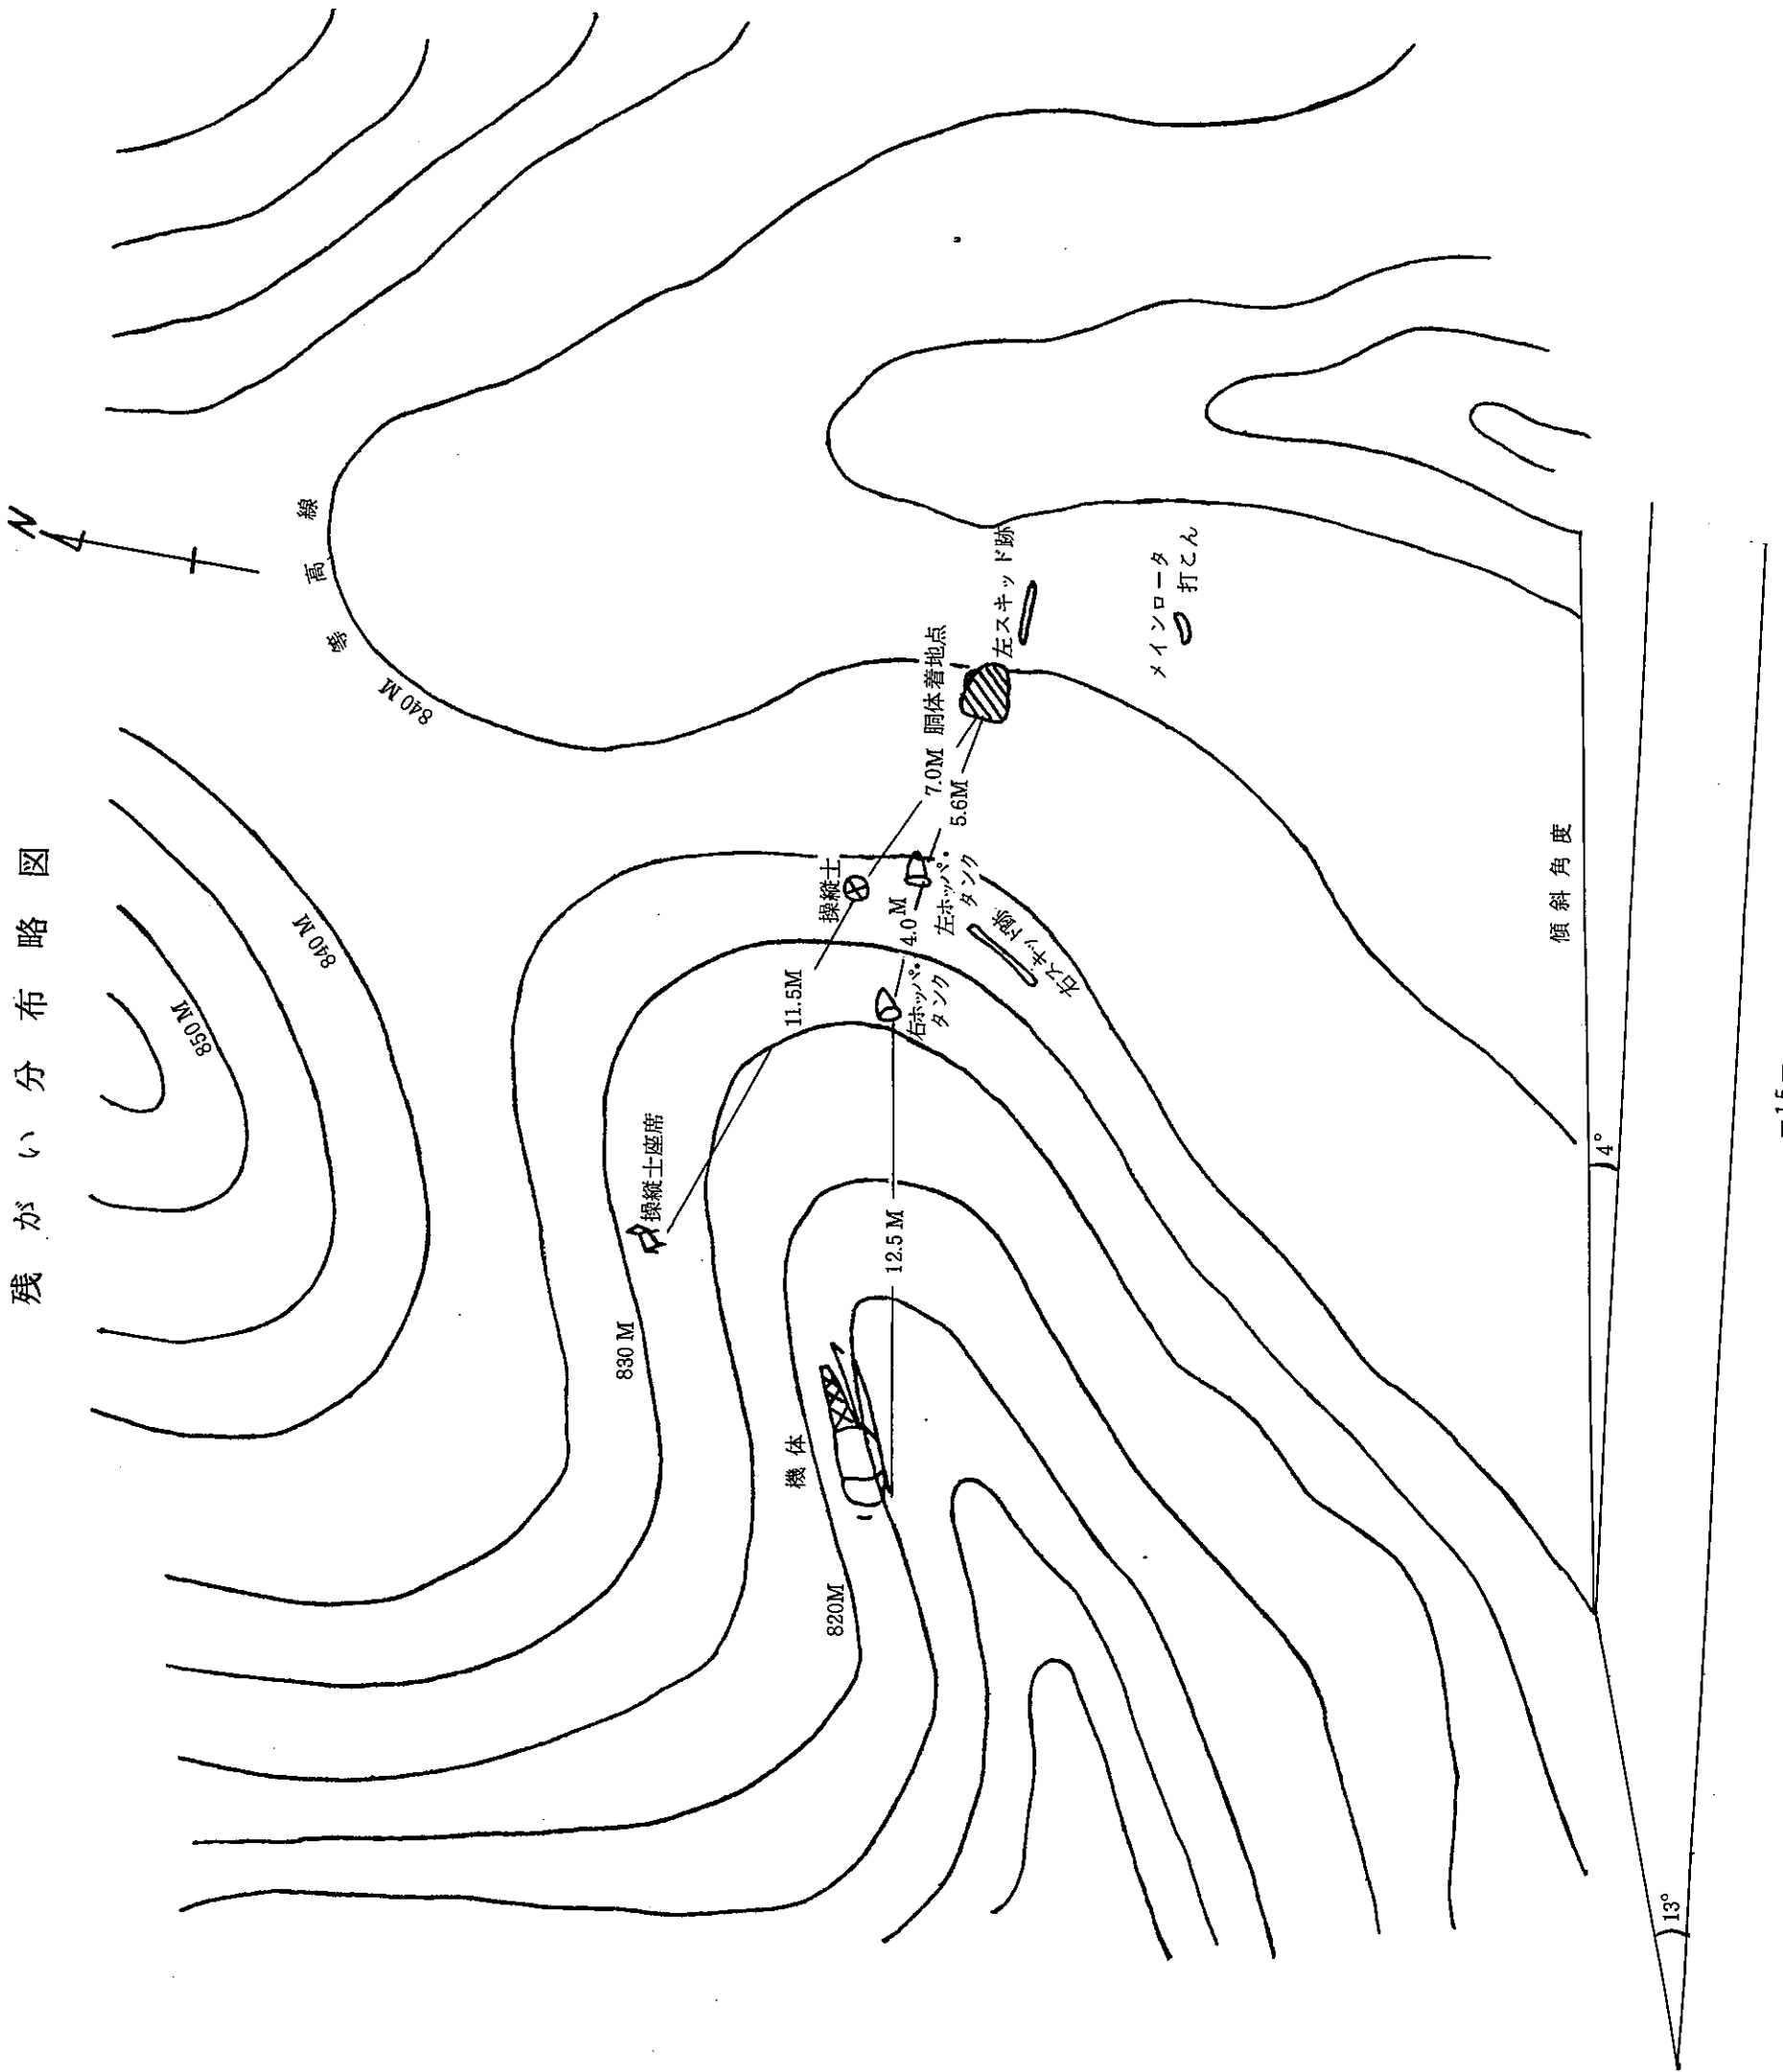
残がい分布略図

2.8.1 機体の残がいは、牧草地の斜面に磁方位270度方向、距離約23メートルの間に散乱していた。

墜落場所は牧草地の斜面で上方の傾斜角約4度、下方の傾斜角約13度で残がい及び地上のこん跡から、最初の接地姿勢は斜面の上方において左傾斜姿勢で左スキッドのみで接地し、メイン・ロータ及びテール・ロータを牧草地に接触させ、左スキッド側前、後部のクロス・チューブがセンタ・フレーム取付部で破断し、胴体が地面に着いたのちバウンドをし、右スキッド前方で接地し、斜面の下方に向けて右に横転し、左側を下にして停止したものと考えられる。

機長は、機体の胴体が地面に着いたその地点の前方約7メートルで発見され、機長座席はレールから離脱し、機長のさらに前方約11.5メートルで発見された。
