西日本空輸株式会社所属  
川崎ベル式47G3B—KH4型JA7507  
に関する航空事故報告書

昭和52年10月13日

航空事故調査委員会議決（空委第44号）

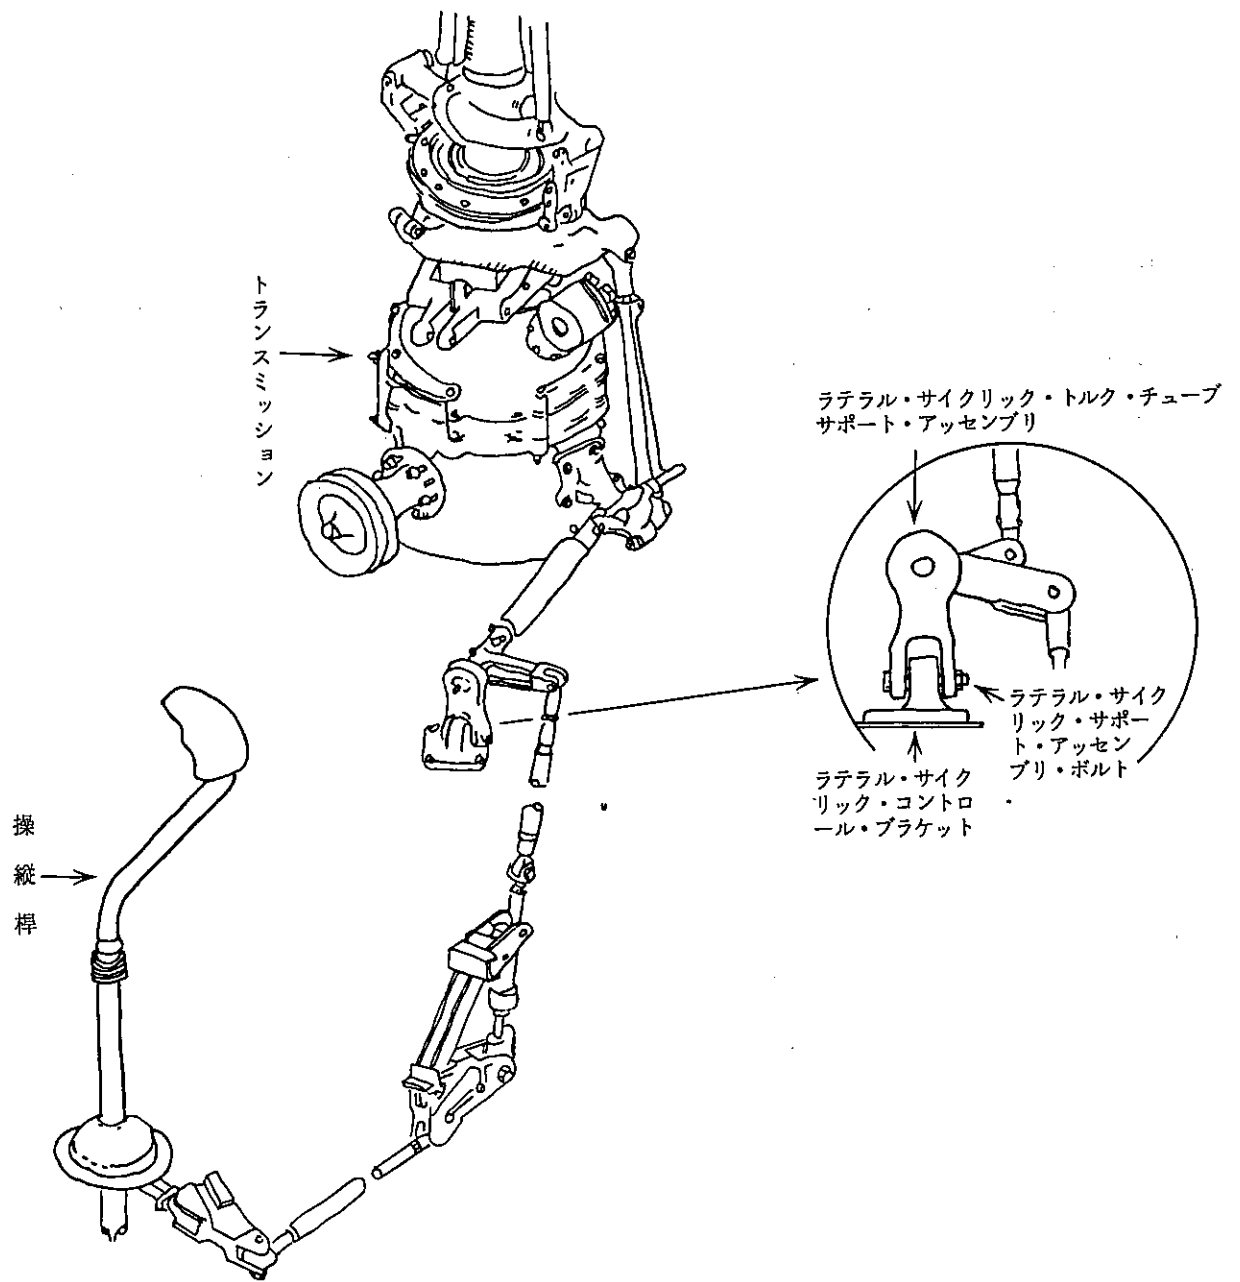
ラテラル・サイクリック・コントロール系統図

サイクリック・コントロールは、ラテラル・サイクリック・コントロール・ブラケット（P/NKH 4 - 402 - 009 - 2）とトルク・チューブ・サポート・アセンブリ（P/N 4 7 - 725 - 884 - 5）を連結しているボルト（P/NAN 175 - 2 0）が脱落し、事故現場でボルトは発見されたが、ナット及びコッタピンは発見されなかった。

#### 3.1.3 操縦系統を調査した結果、ラテラル・サイクリック・コントロール・ブラケットとトルク・チューブ・サポート・アッセンブリを連結しているボルトが脱落していた外は、不具合な事項は発見されなかった。

ボルトはラテラル・サイクリック・コントロールの作動を伝達するトルク・チューブ(P/N 47-725-876-9)の両支持点のうち前端を連結保持する機能を有しており、離陸して操縦不能に陥るまでは連結保持しており、ラテラル・サイクリック・コントロールは作動状態であったものと認められる。

このことからボルトは薬剤散布中、機体の振動とトルク・チューブの動きにより、わずかに曲がりながら抜ける方向に移動し、ブラケットからはずれたときに左右の操縦が不能となり、墜落したものと推定される。

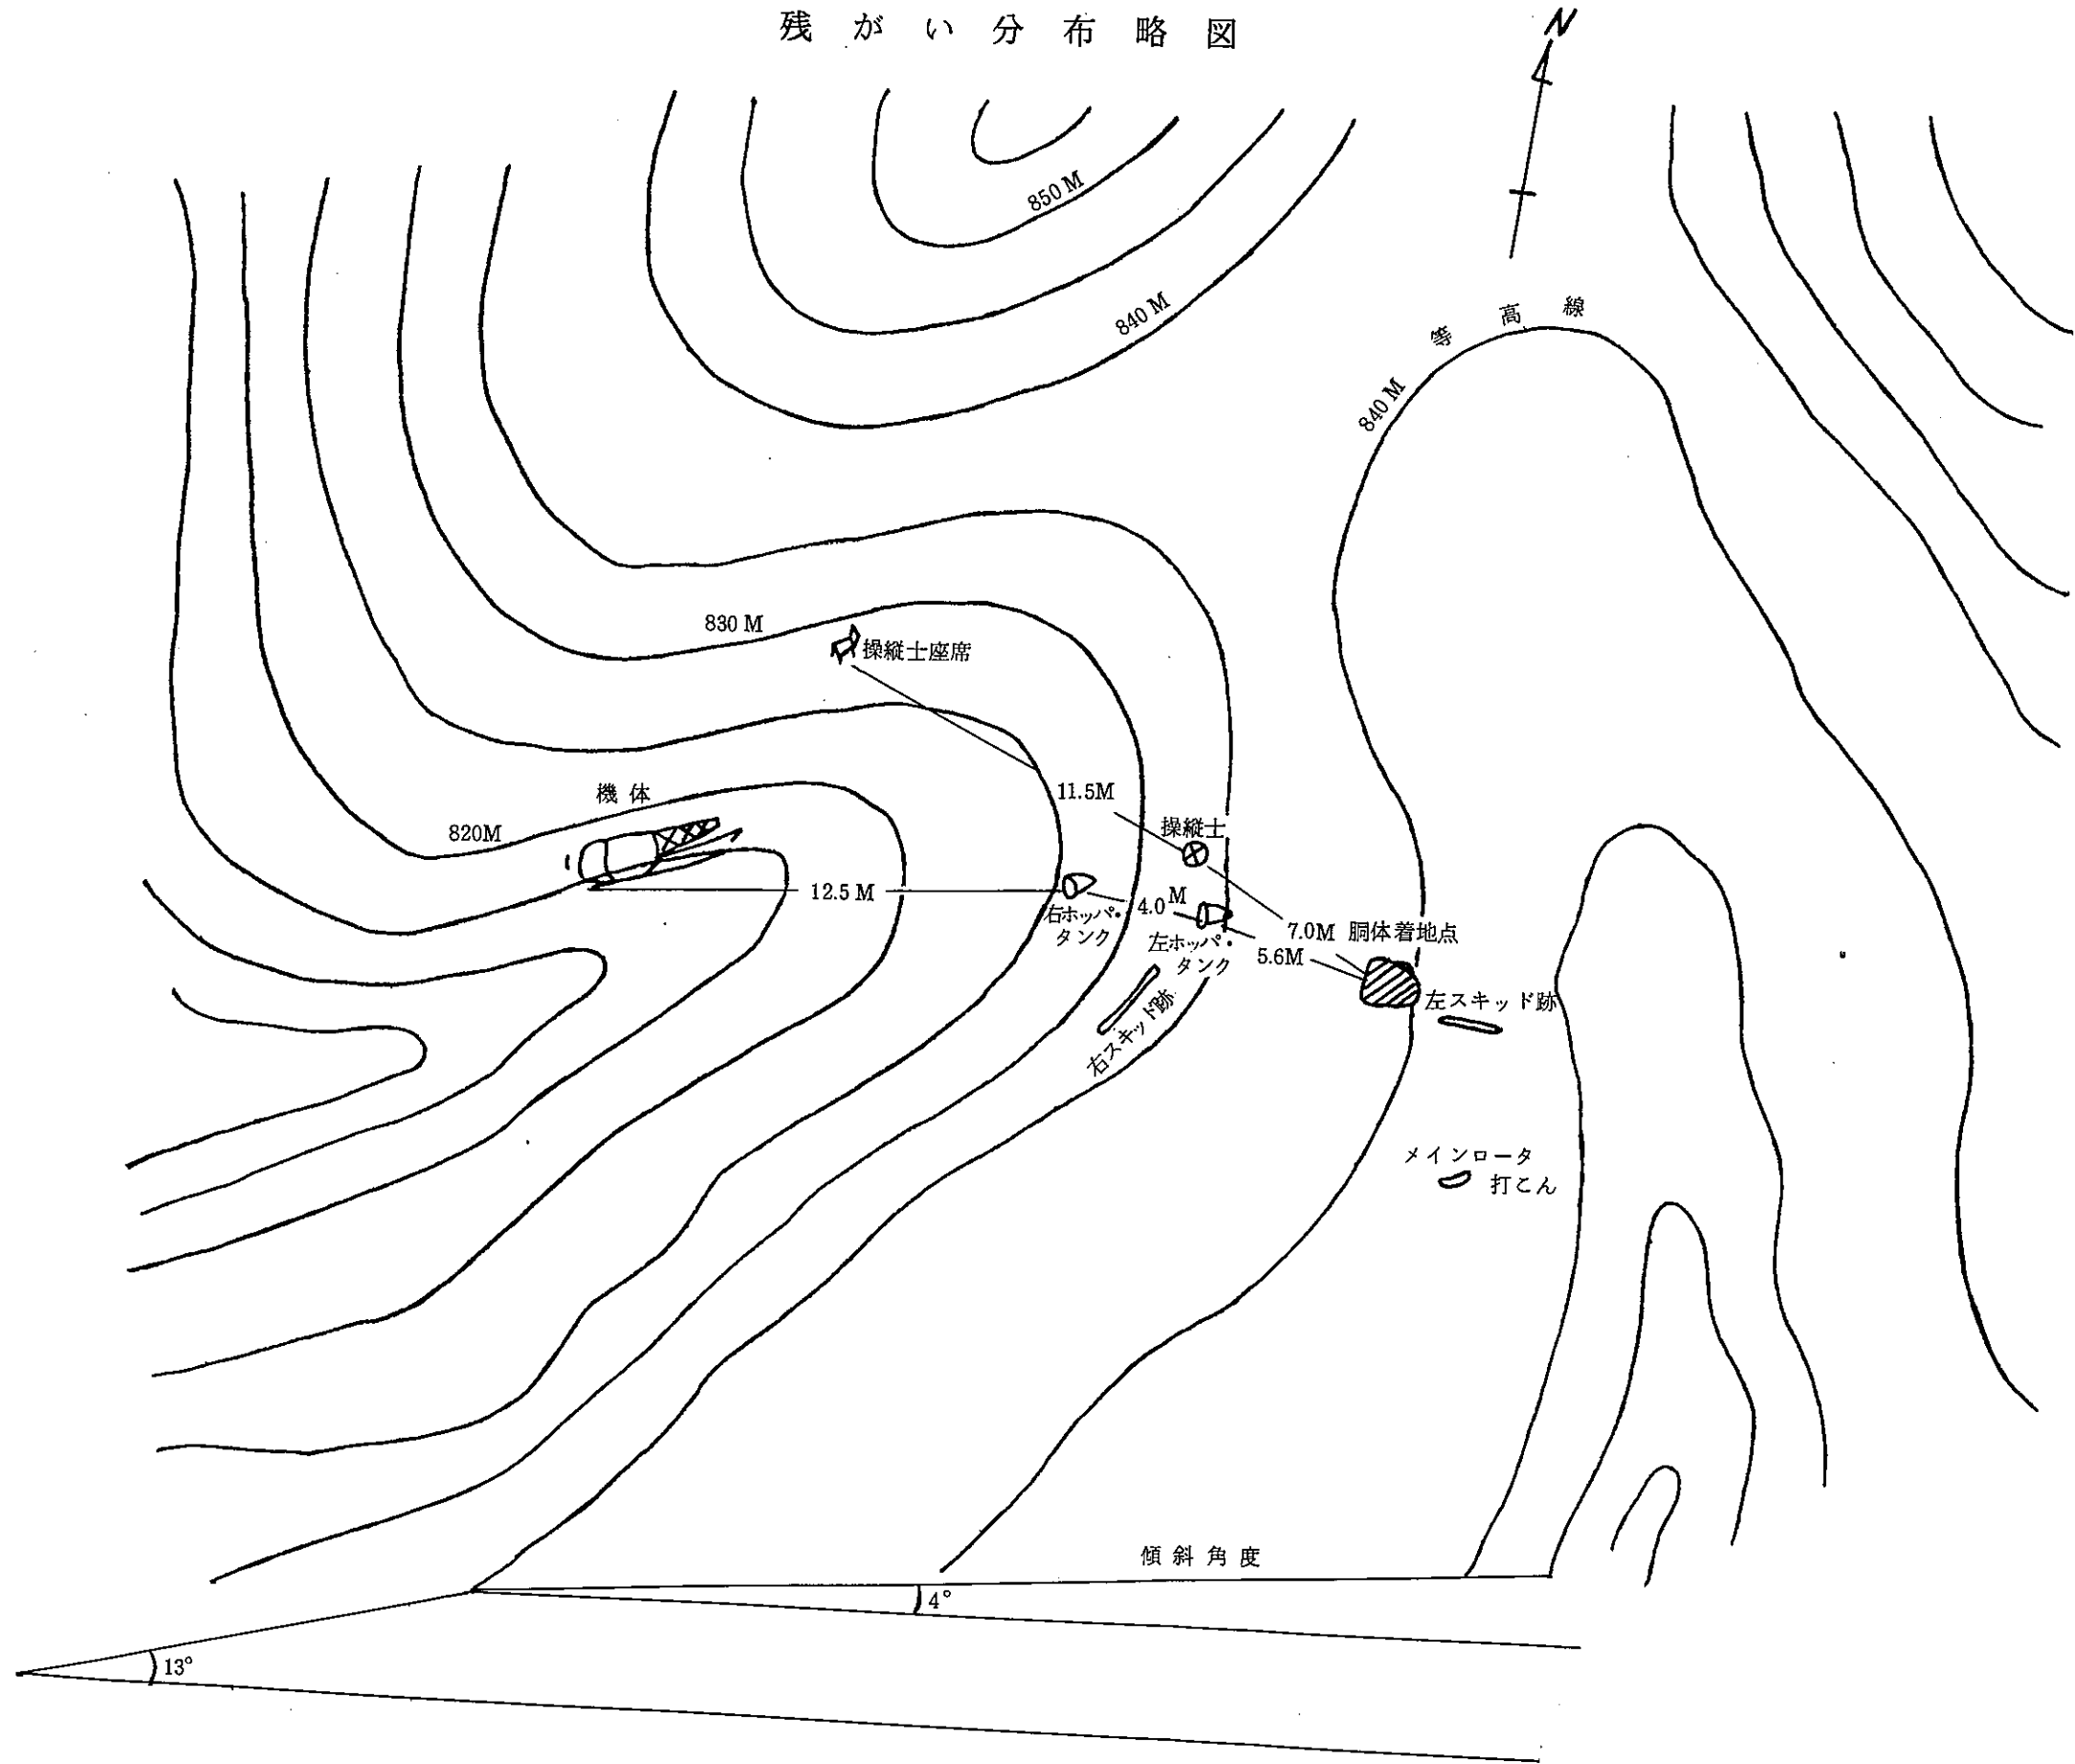
残がい分布略図

2. 8. 1 機体の残がい、牧草地の斜面に磁方位 270 度方向、距離約 2 3メートルの間に散乱していた。

墜落場所は牧草地の斜面で上方の傾斜角約4度、下方の傾斜角約13度で残がい及び地上のこん跡から、最初の接地姿勢は斜面の上方において左傾斜姿勢で左スキッドのみで接地し、メイン・ロータ及びテール・ロータを牧草地に接触させ、左スキッド側前、後部のクロス・チューブがセンタ・フレーム取付部で破断し、胴体が地面に着いたのちバウンドをし、右スキッド前方で接地し、斜面の下方に向けて右に横転し、左側を下にして停止したものと考えられる。

機長は、機体の胴体が地面に着いたその地点の前方約7メートルで発見され、機長座席はレールから離脱し、機長のさらに前方約11.5メートルで発見された。
