日本農林ヘリコプター株式会社所属
川崎ベル式47G3B—KH4型JA7453
に関する航空事故報告書

昭和52年12月15日
航空事故調査委員会議決(空委第53号)

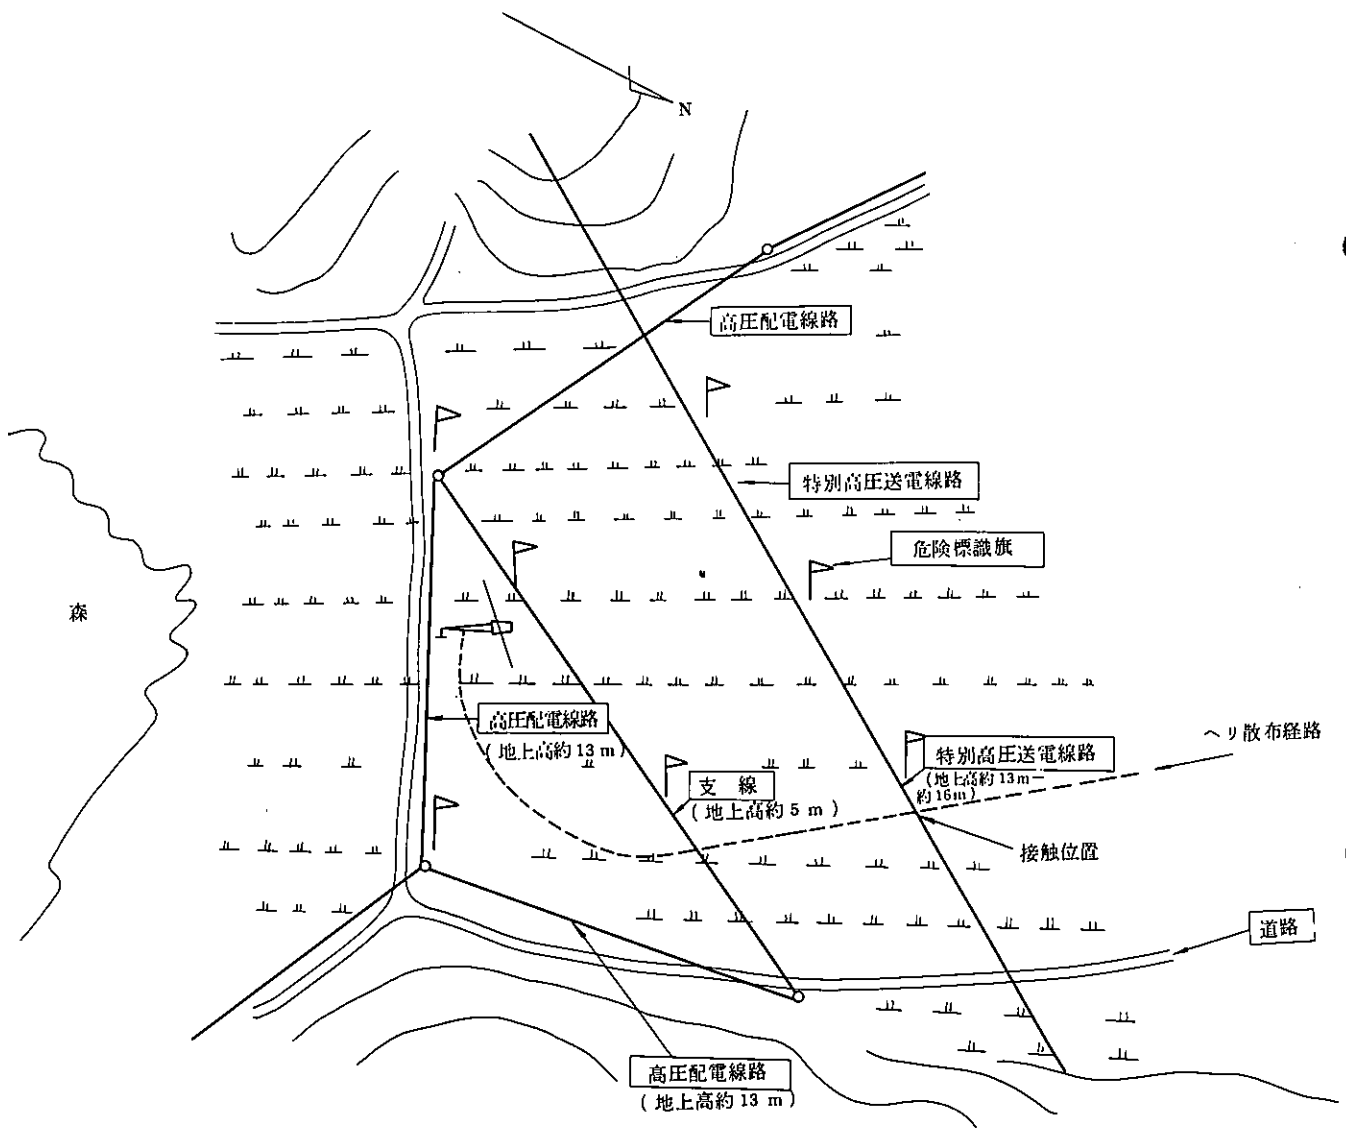
事故現場見取図 (付図)

当該送電線は3本からなり、飛行方向の左右の山の鉄塔を結び水田を横切って張られており、同機との接触付近では地上高約13メートルから約16メートルの間に上下にほぼ等間隔に張られており、そのうち下側2本が同機との接触で切断した。

なお、送電線の約60メートル前方には、同水田をほぼ直角に横断する道路沿いに高圧配電線路(以下「配電線」という。)電柱(地上高約13メートル)が立てられていた。

機長は、接触直後ステイックが振動しはじめ、機体が不安定になってきたので不時着を決意し、約25メートル前方の配電線の支線(地上高約5メートル)を越え、右急施回し配電線と支線で囲まれた水田に不時着した。

その際、テールロータが約2メートル高い道路から水田に渡してある角材に接触し、テールロータ1枚が飛散し、機体は中破した。
