日本航空株式会社所属  
ダグラス式DC-8-62型JA8035  
に関する航空事故報告書

昭和52年12月15日  
航空事故調査委員会議決（空委第54号）

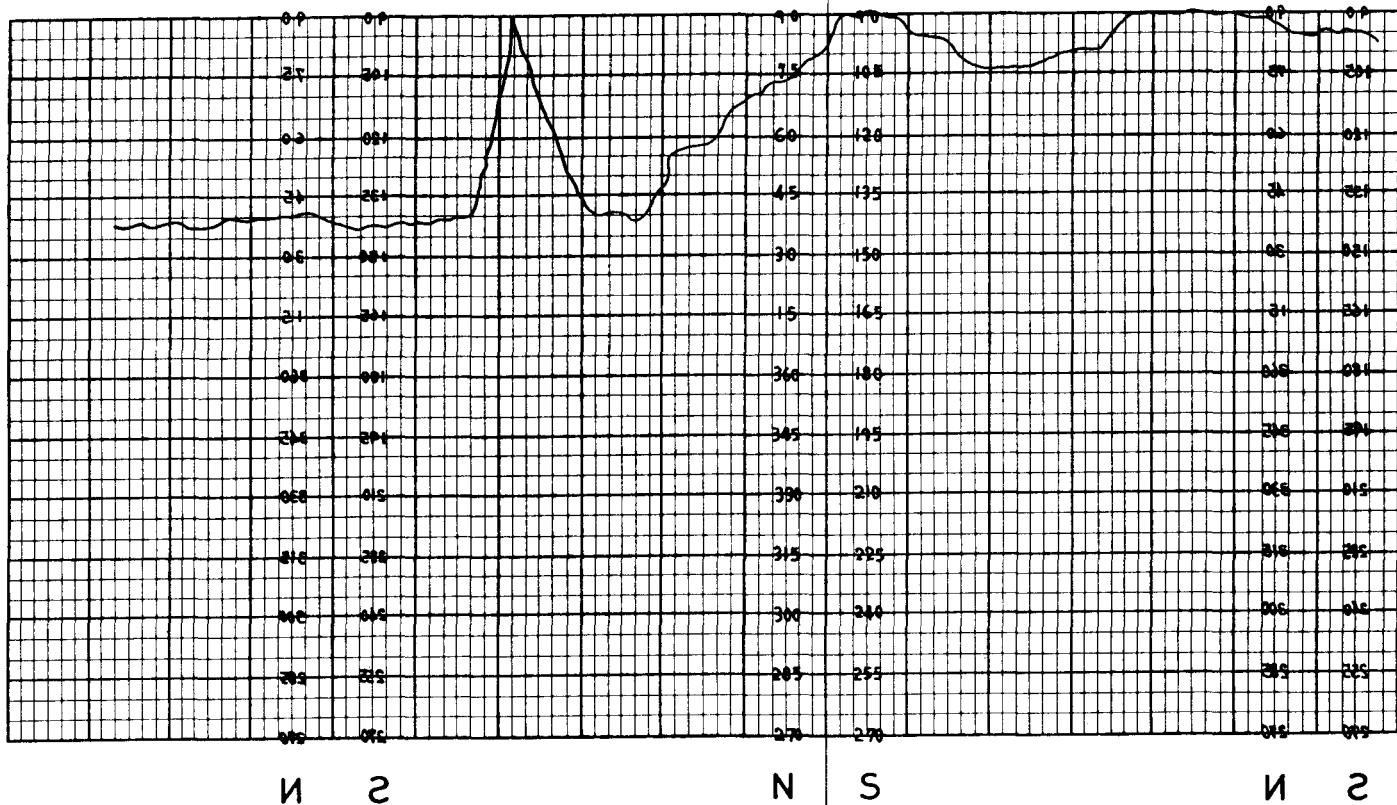
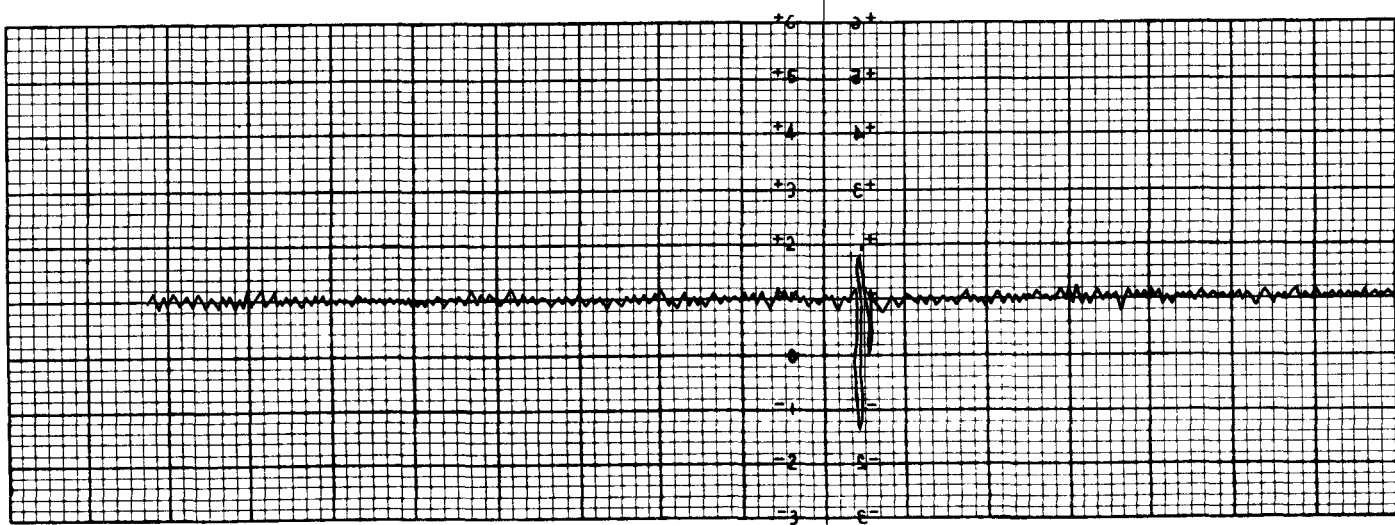
付 ☒

飛行記録装置の渡取を行った結果，垂直加速度の指示は約 2 秒間に +2.27G から -1.36G を示していた。（付図参照）

飛行記録装置の記録によると、同機は21時20分ごろ高度21,000フィート対気速度270ノットで磁方位90°に向いた後にタービランスに遭遇し、垂直加速度は約2秒間に+2.27Gから-1.36Gに変化し、高度は約200フィート低下したが、対気速度の変化はなく、その前後に大きな垂直加速度の変化もなかったことから、当該タービランスは突発的なものであったと認められる。(付図参照)
