フィリピン航空株式会社所属
ダグラス式DC-8-53型RP-C803
に関する航空事故報告書

昭和53年2月23日

航空事故調査委員会議決（空委第2号）

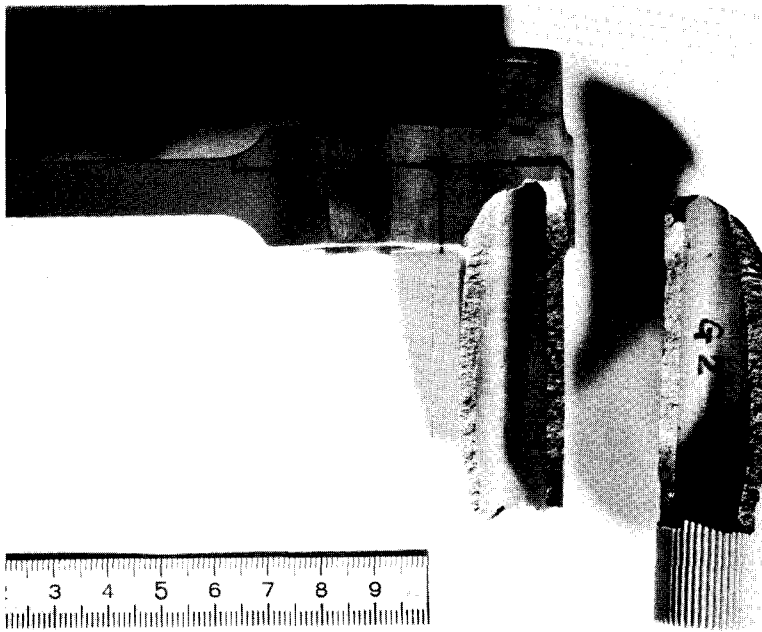
ガス
ストロック・リンク

昇降舵ガストロック・リンク機構のセンタ・クランク（以下ガストロック・クランクという。）が破断していた。

昇降舵ガストロックは、ガストロック・クランクが破断したことによりオーバーセンタ機構がきかず、ガストロック機構は全く機能を果していない状態であった。また、アクチュエータ・クランク及びロッキング・ケーブルは、いずれもガストロック「OFF」の状態にあることが確認された。

このクランクはセレーションのかみ合い部を境にして軸全体がわずかに曲り、破断面は軸線に沿ってねじり変形を受けていた。

この破断面の観察結果から、セレーションのかみ合い部のみぞの一つが起点になってねじり荷重による破壊を生じたものと考えられ、この場合ねじり荷重のくりかえしによる低サイクル疲れ破壊が関与した可能性がある。

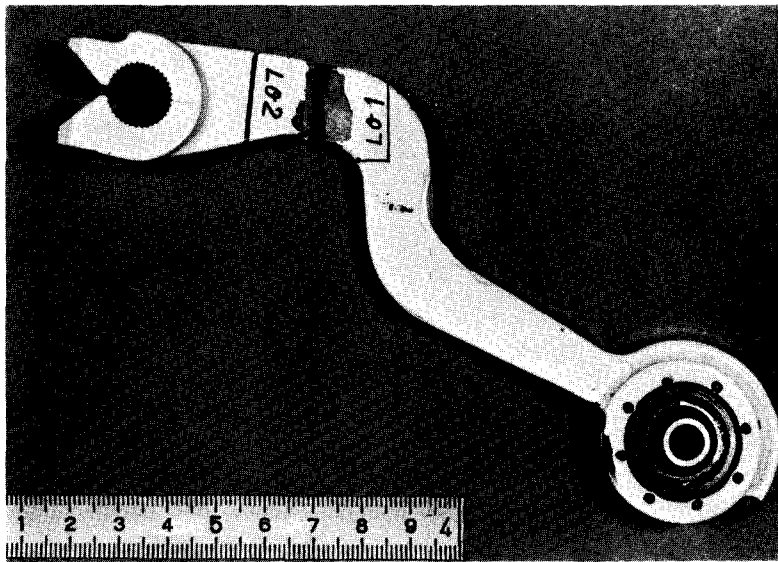
左側エレベータ・ギヤード・タブの
アウトボード・ドライブ・リンク

左側昇降舵の2本のギヤード・タブ・ドライブ・メカニズム・クランク（以下タブ・クランクという。）がいずれも破断し、ギヤード・タブはたれ下っていた。

内側クランクは破断点に集中荷重を受けて曲げ破壊、外側クランクは破断点の一部にある鋭い打痕を起点として引張り破壊したものと推定される。

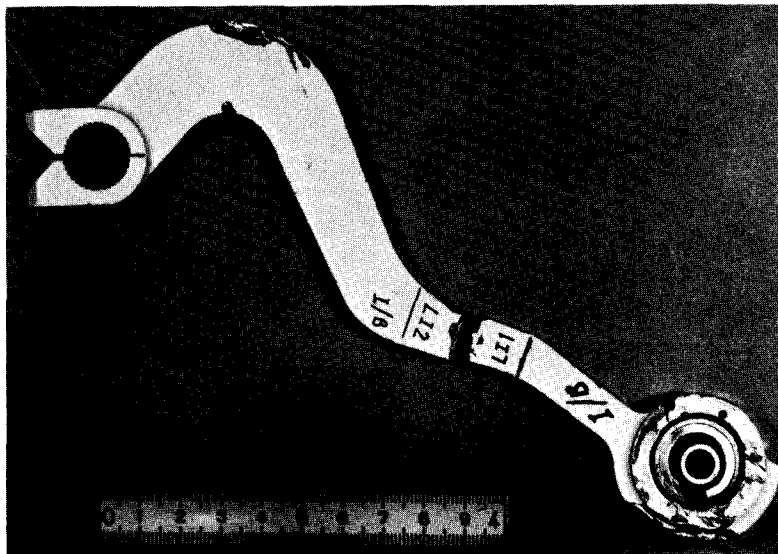
左側エレベータ・ギヤード・タブの
インボード・ドライブ・リンク

- (1) 左側ギャード・タブの内側タブ・クランクの下側面に残されている摺動痕跡は、昇降舵の舵角5度上げから16.2度上げの範囲に対応していた。
- (2) 前記(1)の昇降舵舵角で破断したクランクが、水平安定板及び昇降舵構造部分にはさまって昇降舵の動きを制約した場合と、動きを制約しない正常な場合の操縦力に明瞭な差は認められなかった。
(注)本機の昇降舵は、操縦士がコントロール・タブを操作し、これに作用する空気力によって動かされる方式である。
- (3) 破断したクランクを取除いた状態での昇降舵の最大舵角は、上げ28.5度(左側)及び28.8度(右側)、下げ15.5度(左側)及び15度(右側)であった。メンテナンス・マニュアルによる規定値は、上げ 27 ± 0.5 度、下げ 16.5 ± 0.5 度である。
