東亜国内航空株式会社所属  
富士ベル式204-B型JA 9029  
に関する航空事故報告書

昭和53年2月23日

航空事故調査委員会議決（空委第5号）

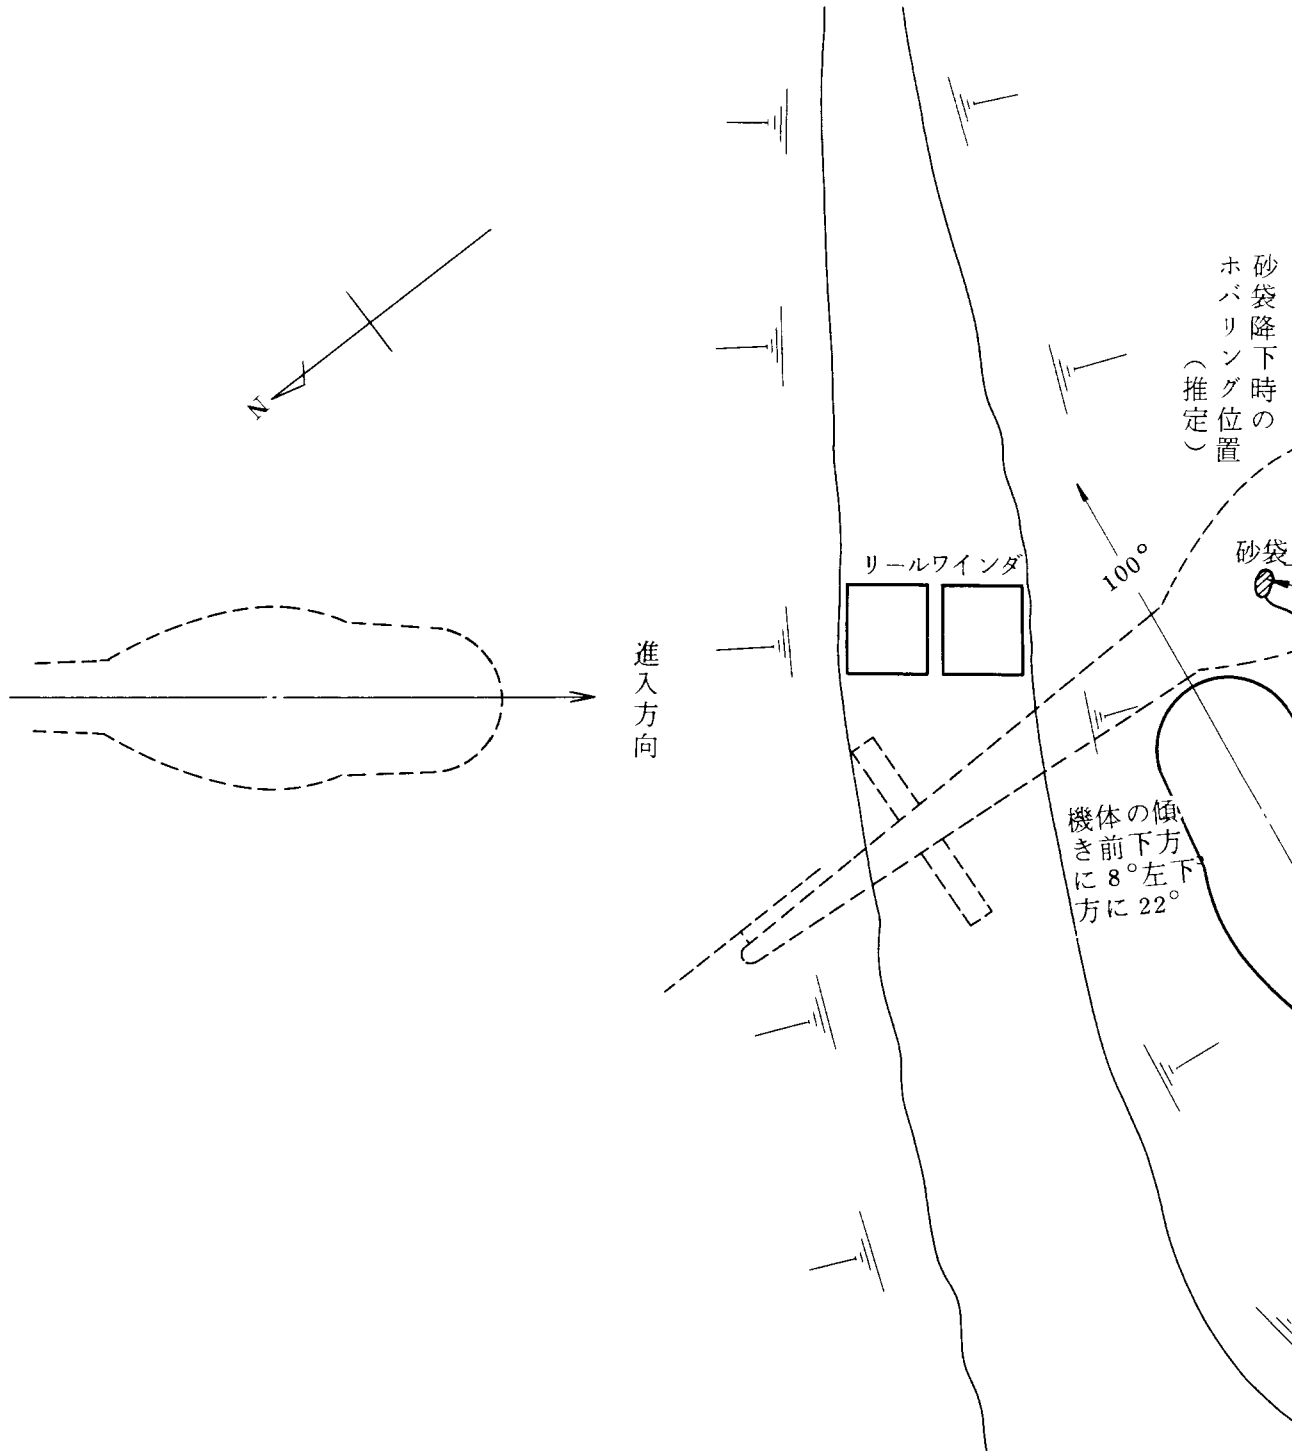
付図 1

ホバリングに移行したときの機体位置は、降下された砂袋の地上における関係位置及び機長の口述から、メインロータブレードの先端と上部腕金先端(地上高約18メートル)との間隔が約70センチメートルとなる位置で、鉄塔に対し機首を左に約45度向けた状態であったものと推定される。(付図1参照)

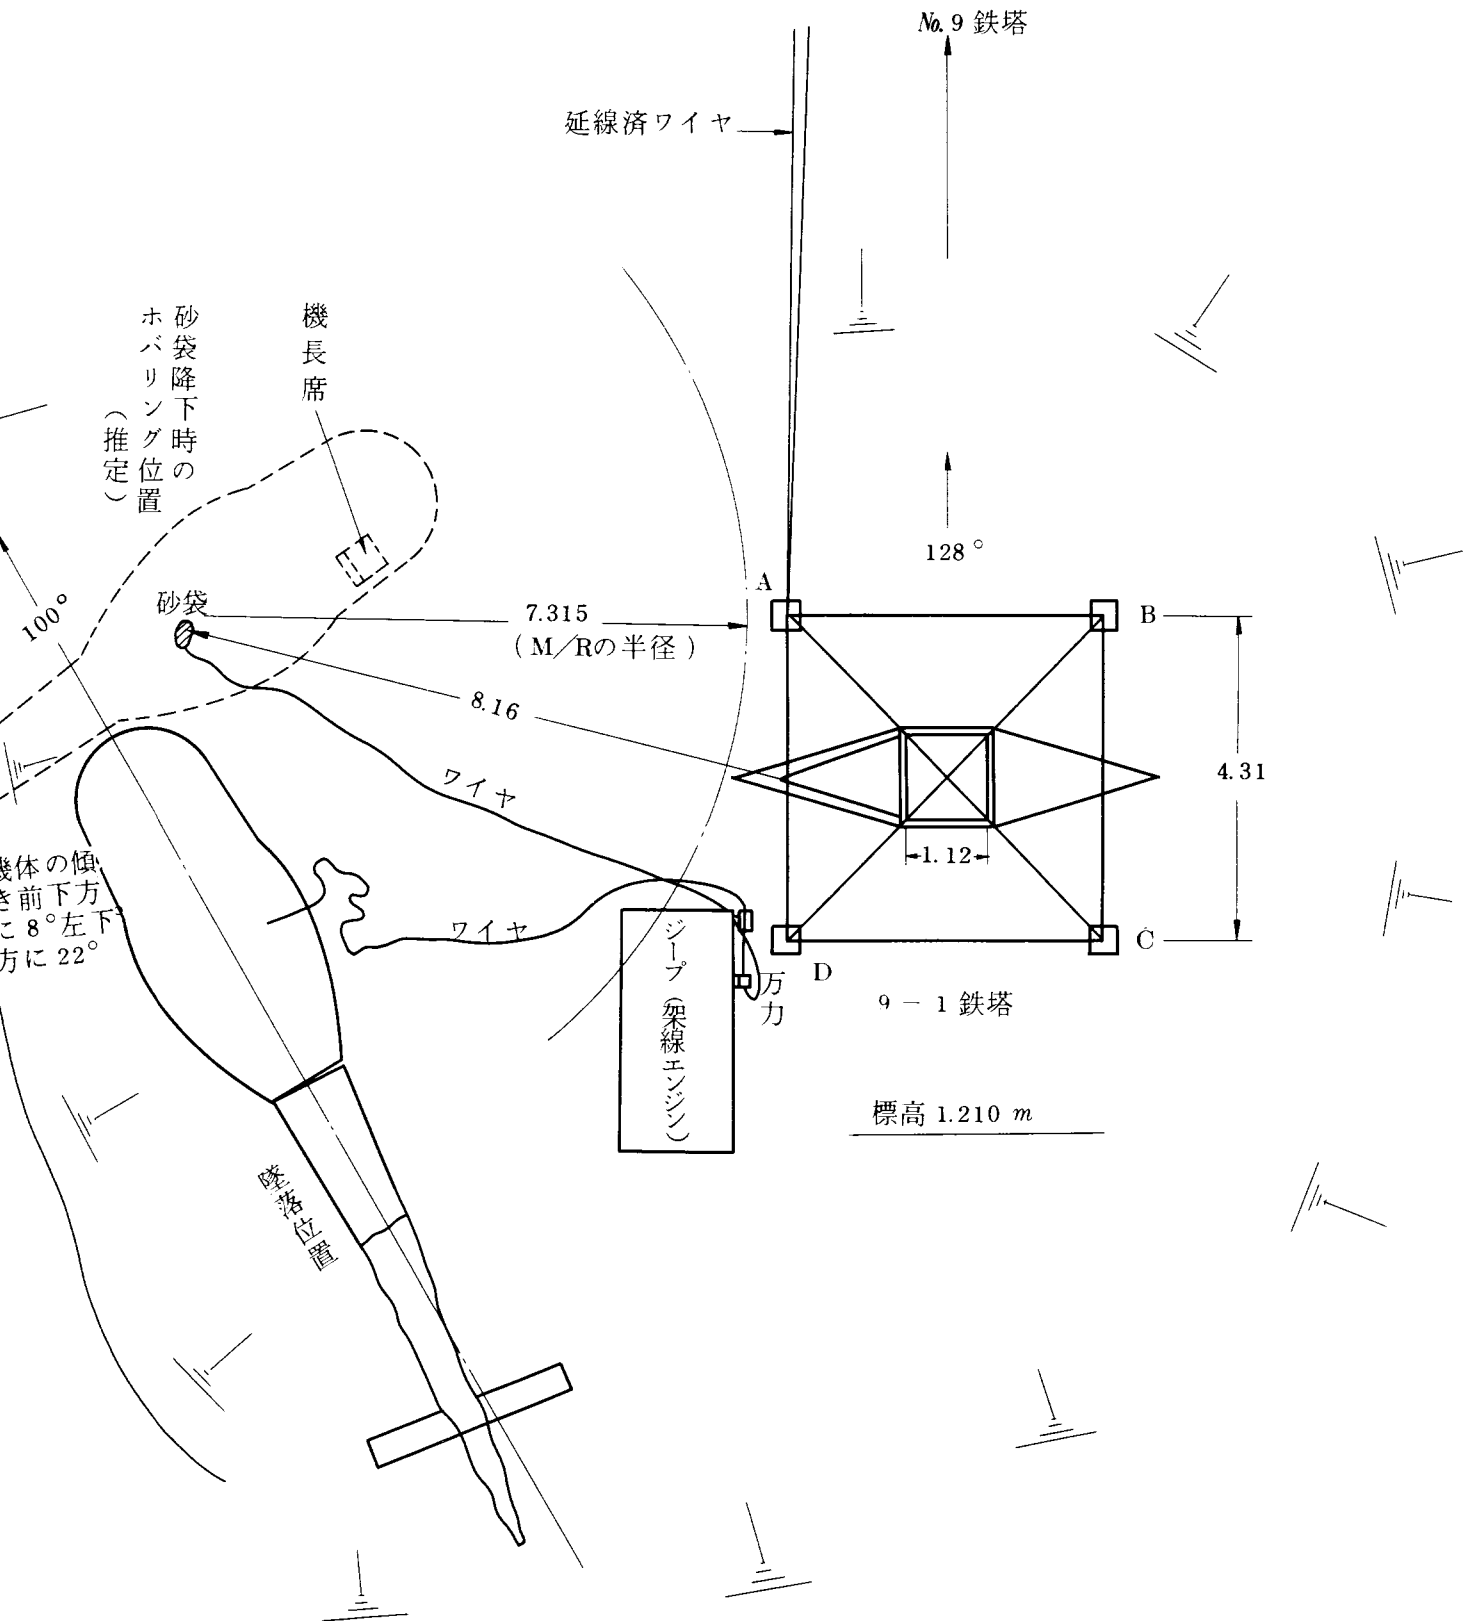
機長はブレーキ操作員の注意発信で危険を感じて回避操作を行ったが、すでに機体は鉄塔に接近し過ぎていたため、回避が間に合わずメインロータブレードの先端が上部腕金に接触したものと推定される。(付図2参照)

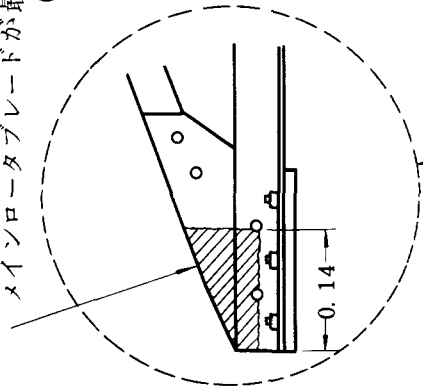
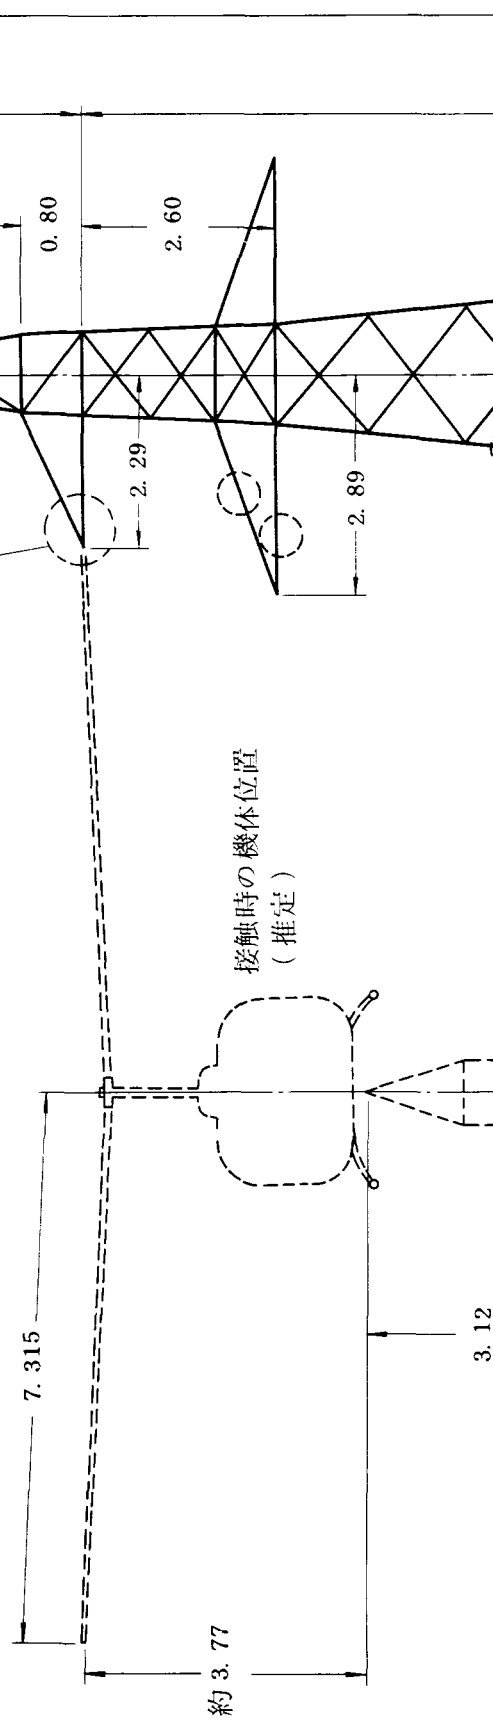
メインロータブレードが最初に接触した箇所  
( 上部腕金 )
