東亜国内航空株式会社所属
川崎ヒューズ式369HS型JA 9151
に関する航空事故報告書

昭和53年2月23日

航空事故調査委員会議決（空委第6号）

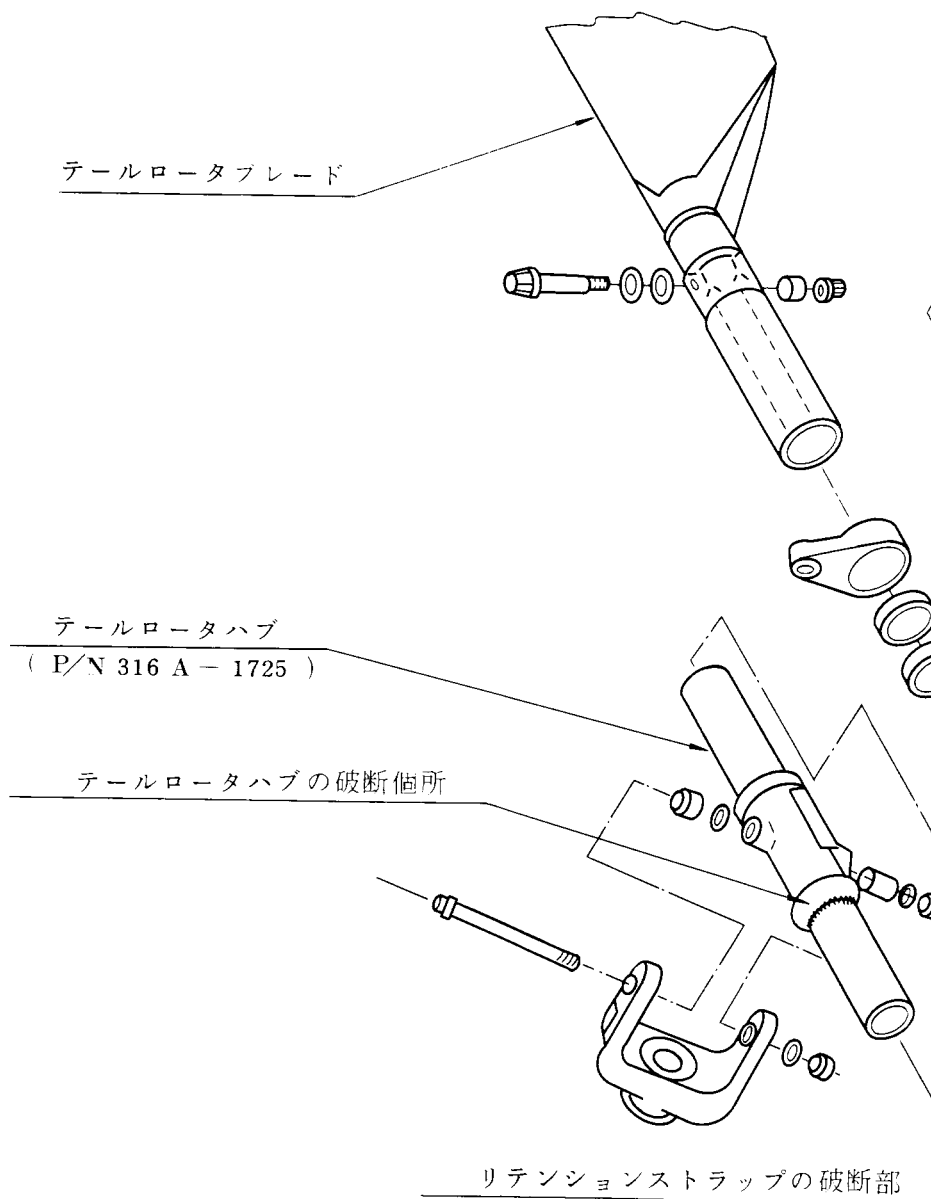
付図 - 1

JA9151の残骸調査及び目撃者の証言から、同機は飛行中にテールロータハブが破断し、(付図-1及び写真-1参照)テールロータブレードが飛散したものと認められる。

テールロータハブの破断部の周辺は、一面赤褐色を呈しており、その破断面に近接した位置に孔様のものが観察され、3.1項の試験及び研究から、それが腐食孔であったことが確認された。

この腐食孔を起点として、テールロータブレードの回転及び推力によって生ずる応力により、疲労破壊が進行し、破断したものと推定される。

テールロータハブの破断個所を示す図

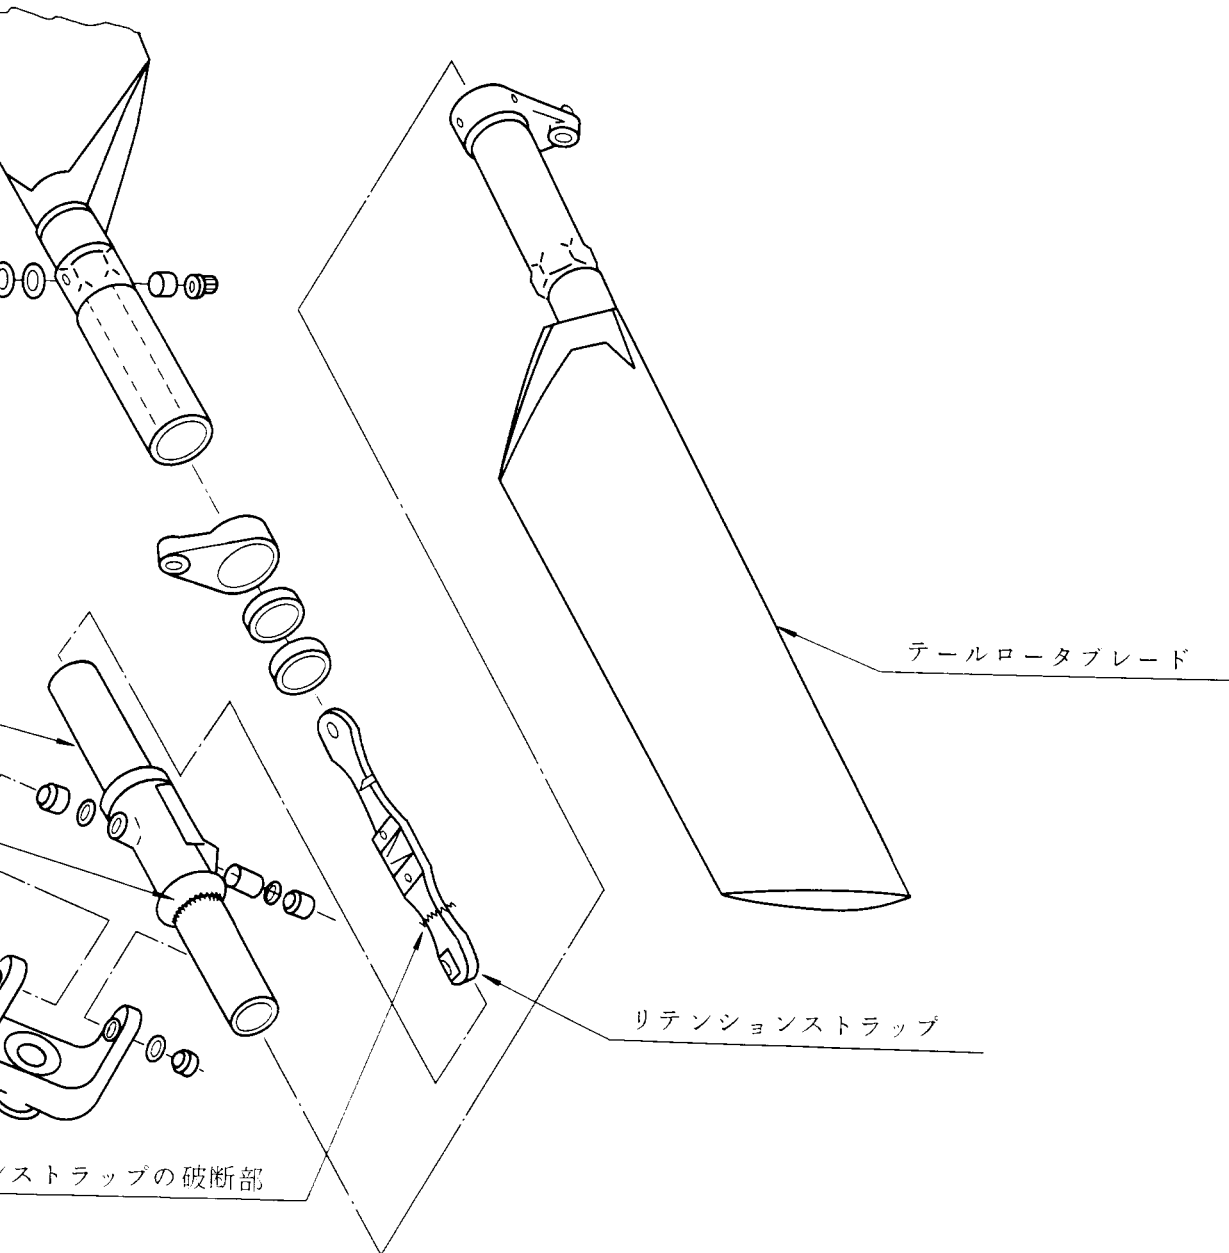
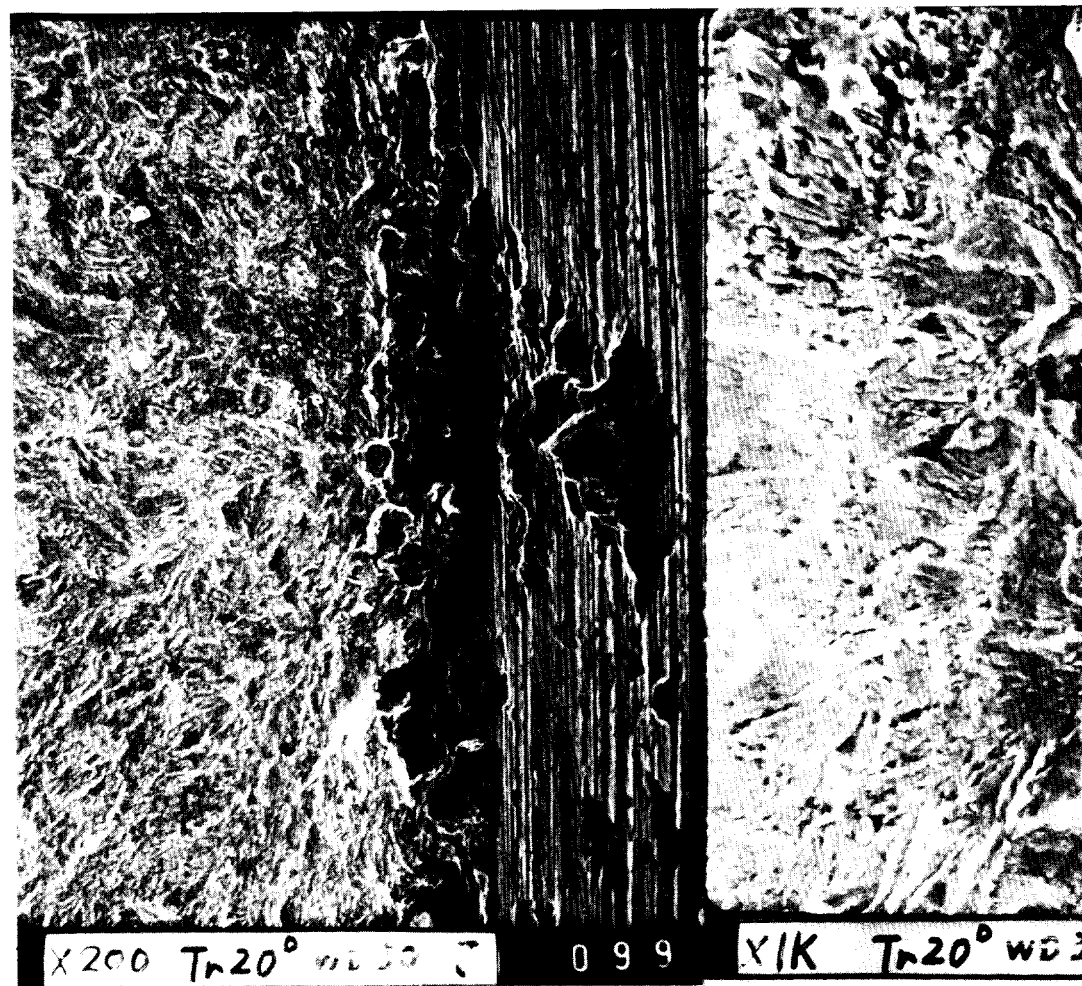
- (1) 破断面に近接した個所に腐食孔が観察された。
- (2) 破面観察結果を総合すると、本部品はフィレットの一部に生じた局部腐食孔を起点として、曲げ疲れ破壊を生じたものと考えられる。

起点部 (× 200)

起点の腐食ピット

同上の拡大 (× 1, 000)

当該型式のテールロータハブ（部品番号 319A1725）は、その限界使用時間内における適切な整備の間隔及び方法について検討する必要がある。

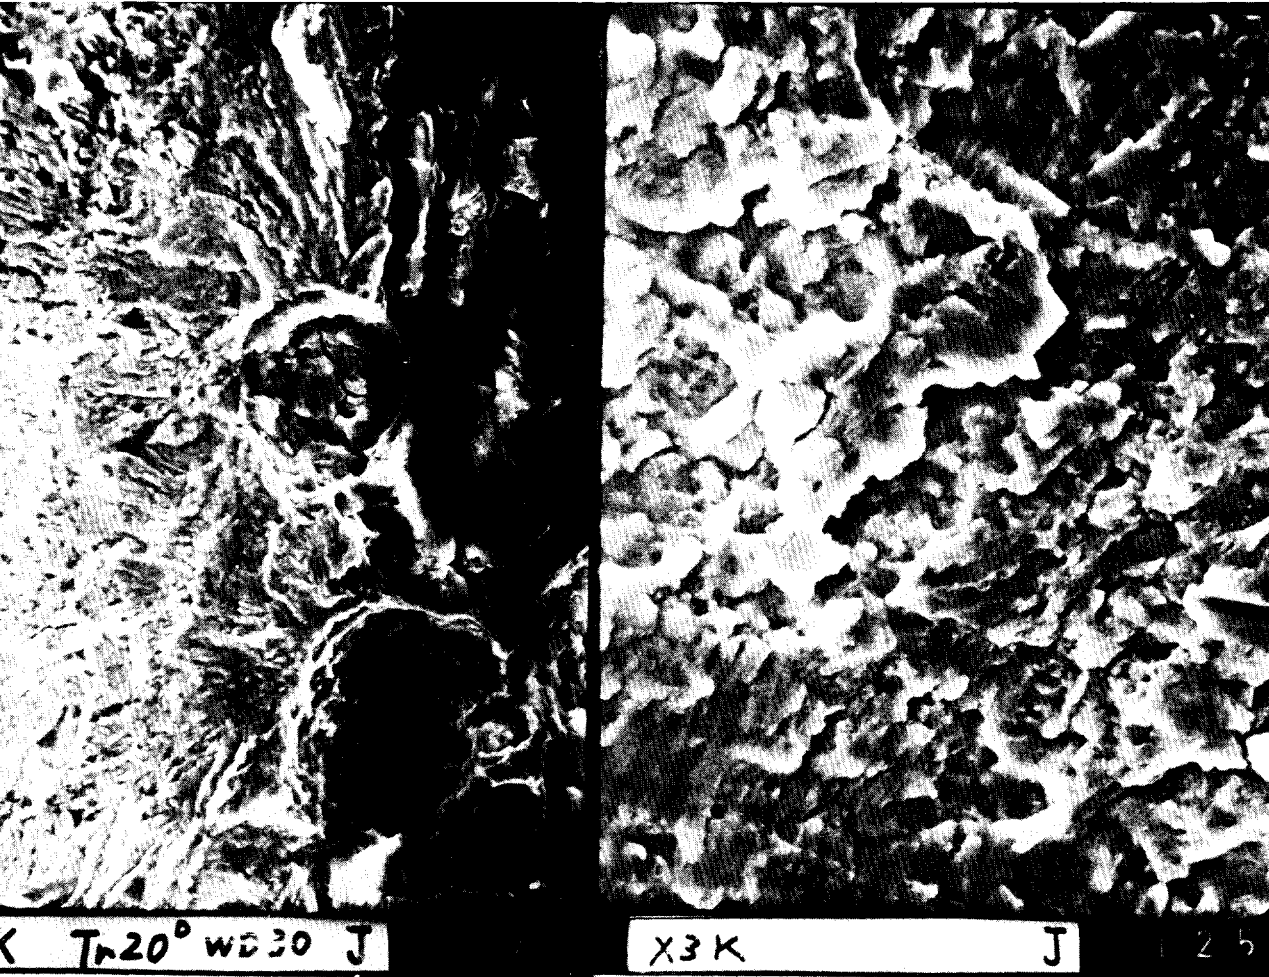
この場合、破面の特徴から比較的低応力による高サイクル疲れにより破壊が進行したものと考えられる。

起点近傍の様相 (× 3, 000)
疲れによる条痕が見られる。
