東亜国内航空株式会社所属
川崎ヒューズ式369HS型JA 9151
に関する航空事故報告書

昭和53年2月23日

航空事故調査委員会議決（空委第6号）

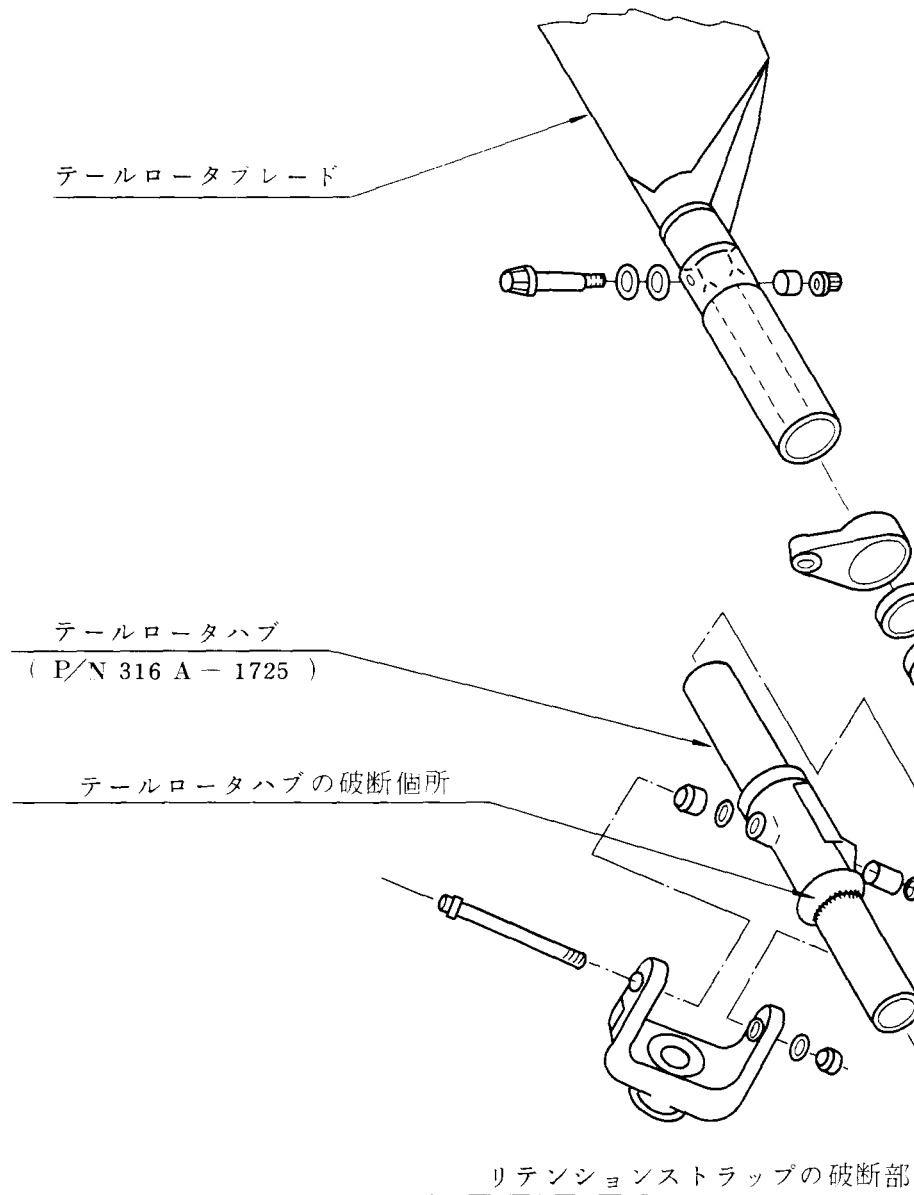
テールロータハブの破断個所を示す図

JA9151の残骸調査及び目撃者の証言から，同機は飛行中にテールロータハブが破断し，
(付図-1及び写真-1参照)テールロータブレードが飛散したものと認められる。

テールロータハブの破断部の周辺は，一面赤褐色を呈しており，その破断面に近接した位
置に孔様のものが観察され，3.1項の試験及び研究から，それが腐食孔であったことが確認
された。

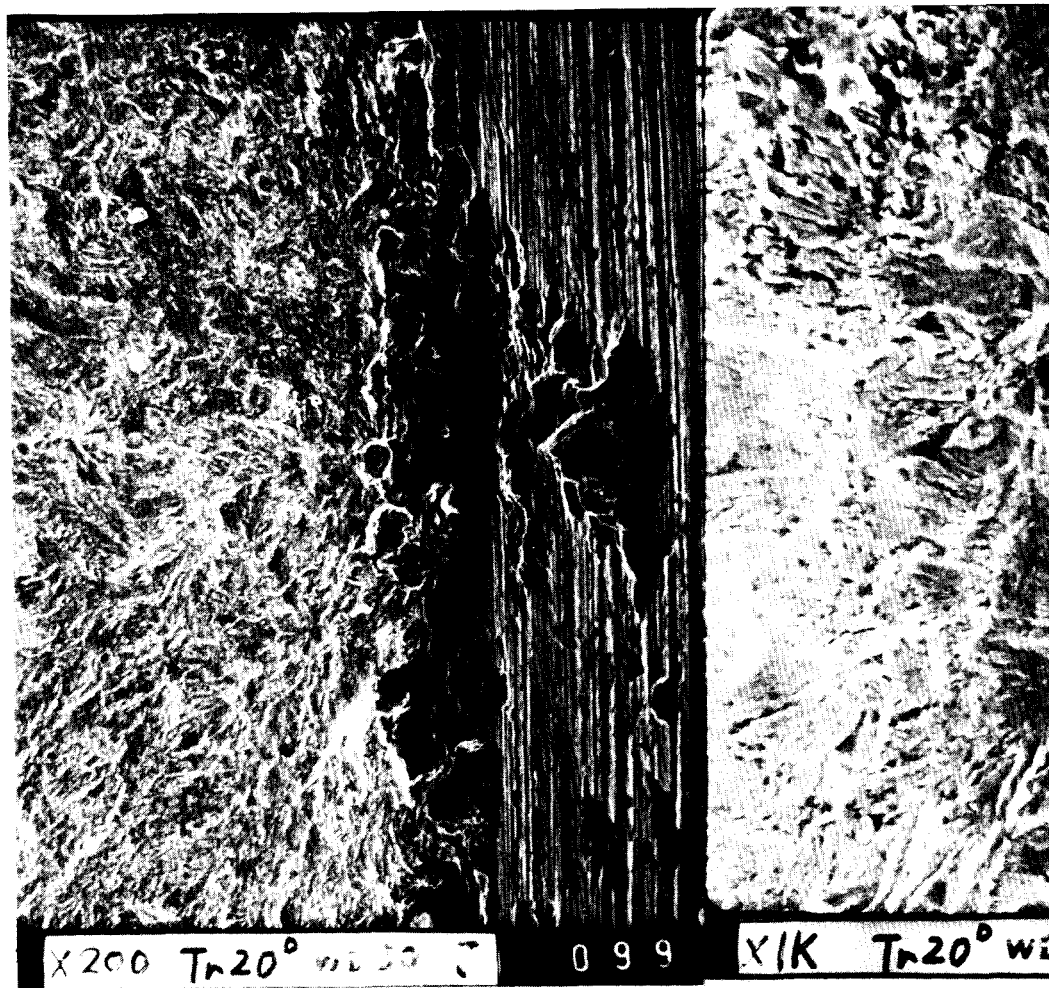
研削外周面

同上の拡大 (× 1, 000)

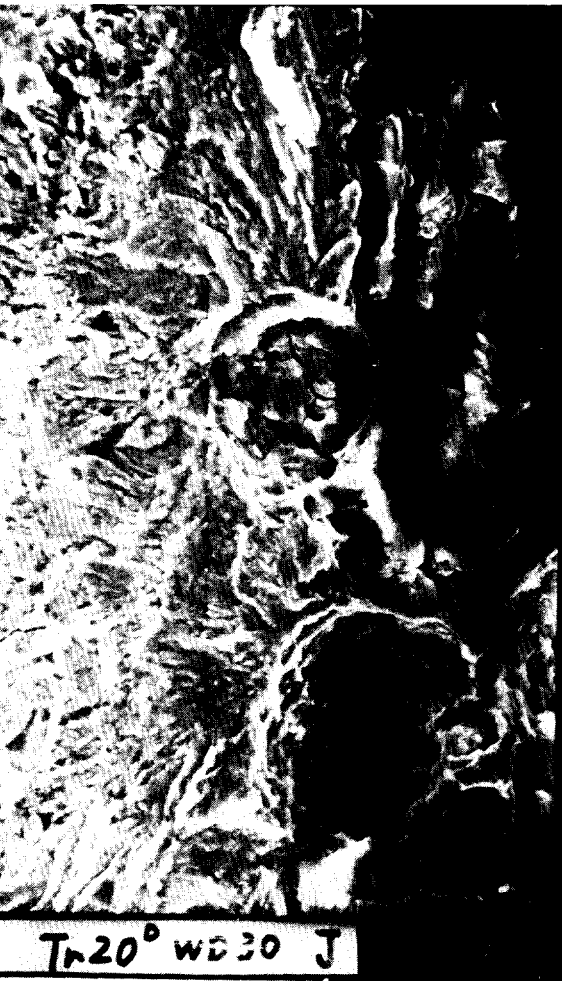
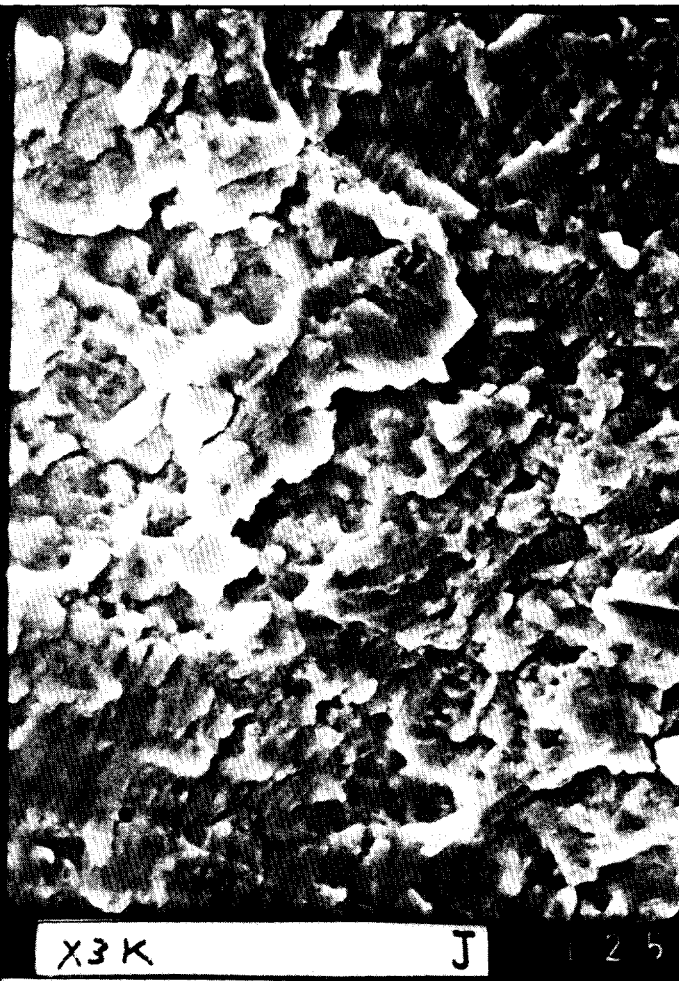
起点近傍の様相 (× 3, 000)
疲れによる条痕が見られる。
