日本農林ヘリコプター株式会社所属
川崎ベル式47G 3B-KH4型 JA7471
に関する航空事故報告書

昭和53年3月16日

航空事故調査委員会議決（空委第10号）

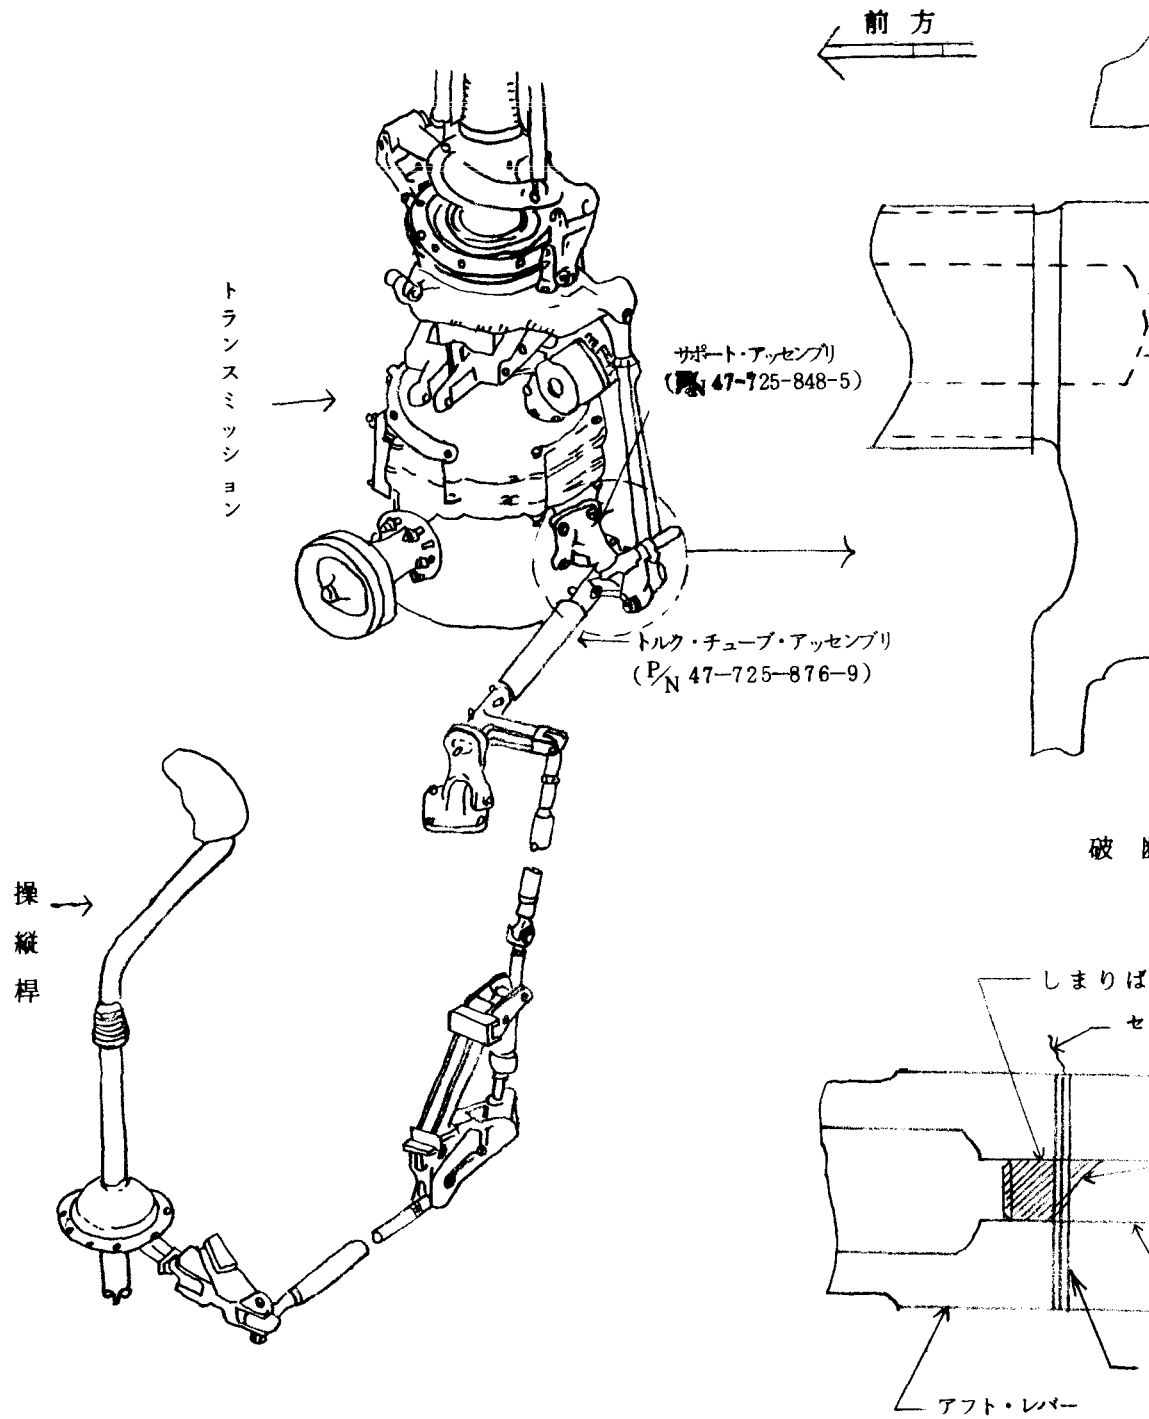
ラテラル・サイクリック・コントロール 系 統 図

3.1.3 操縦系統を調査した結果、ラテラルサイクリックコントロールの作動を伝達するトルクチューブの両支持点のうち後端を連結保持する機能を有しているラテラルトルクチューブとトランスミッション側のサポートを連結していたシャフトがロールピンの穴の部分で斜めに破断して二分されていた。

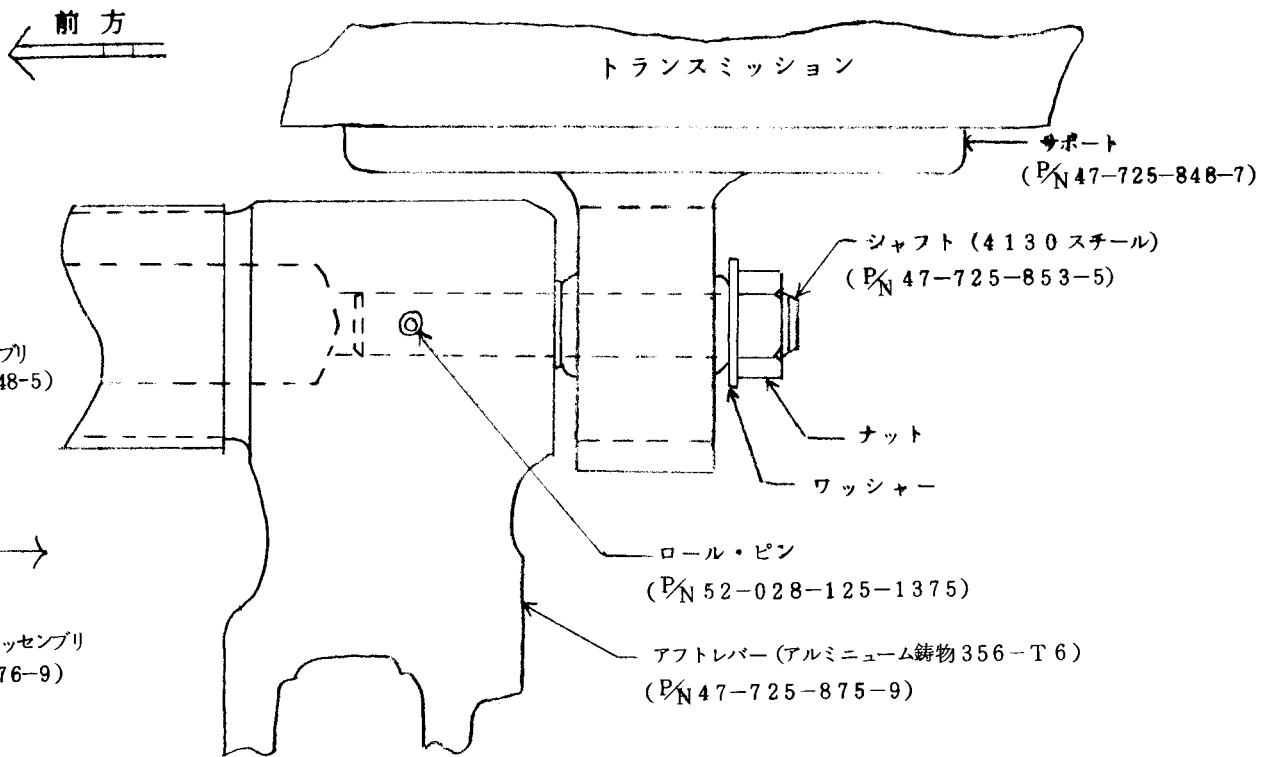
破断部分の構造

二分された一方はロールピンがそう入された状態でアフトレバー内に残っており、他方はアフトレバーから抜けラテラルサイクリックコントロールトルクチューブサポートアセンブリ（P/N 47-725-848-5、以下「サポートアセンブリ」という。）

3.1.4 シャフトの破断は、何らかの理由によりシャフトとアフトレバー間の奥側のみ締めばめとなり、ピン部及びレバー端部にすきまが生じ当該破断部（ロールピン穴部）にメインロータからのフィードバックフォースが繰り返し作用したことで、破断面には腐食によるピットが発生し、これに応力の集中をきたしたことでとの相乗作用により、ロールピン穴部の腐食ピットを起点として疲労破壊したものと推定される。
