日本農林ヘリコプター株式会社所属
川崎ベル式47G 3B-KH 4 型 JA7471
に関する航空事故報告書

昭和53年3月16日

航空事故調査委員会議決（空委第10号）

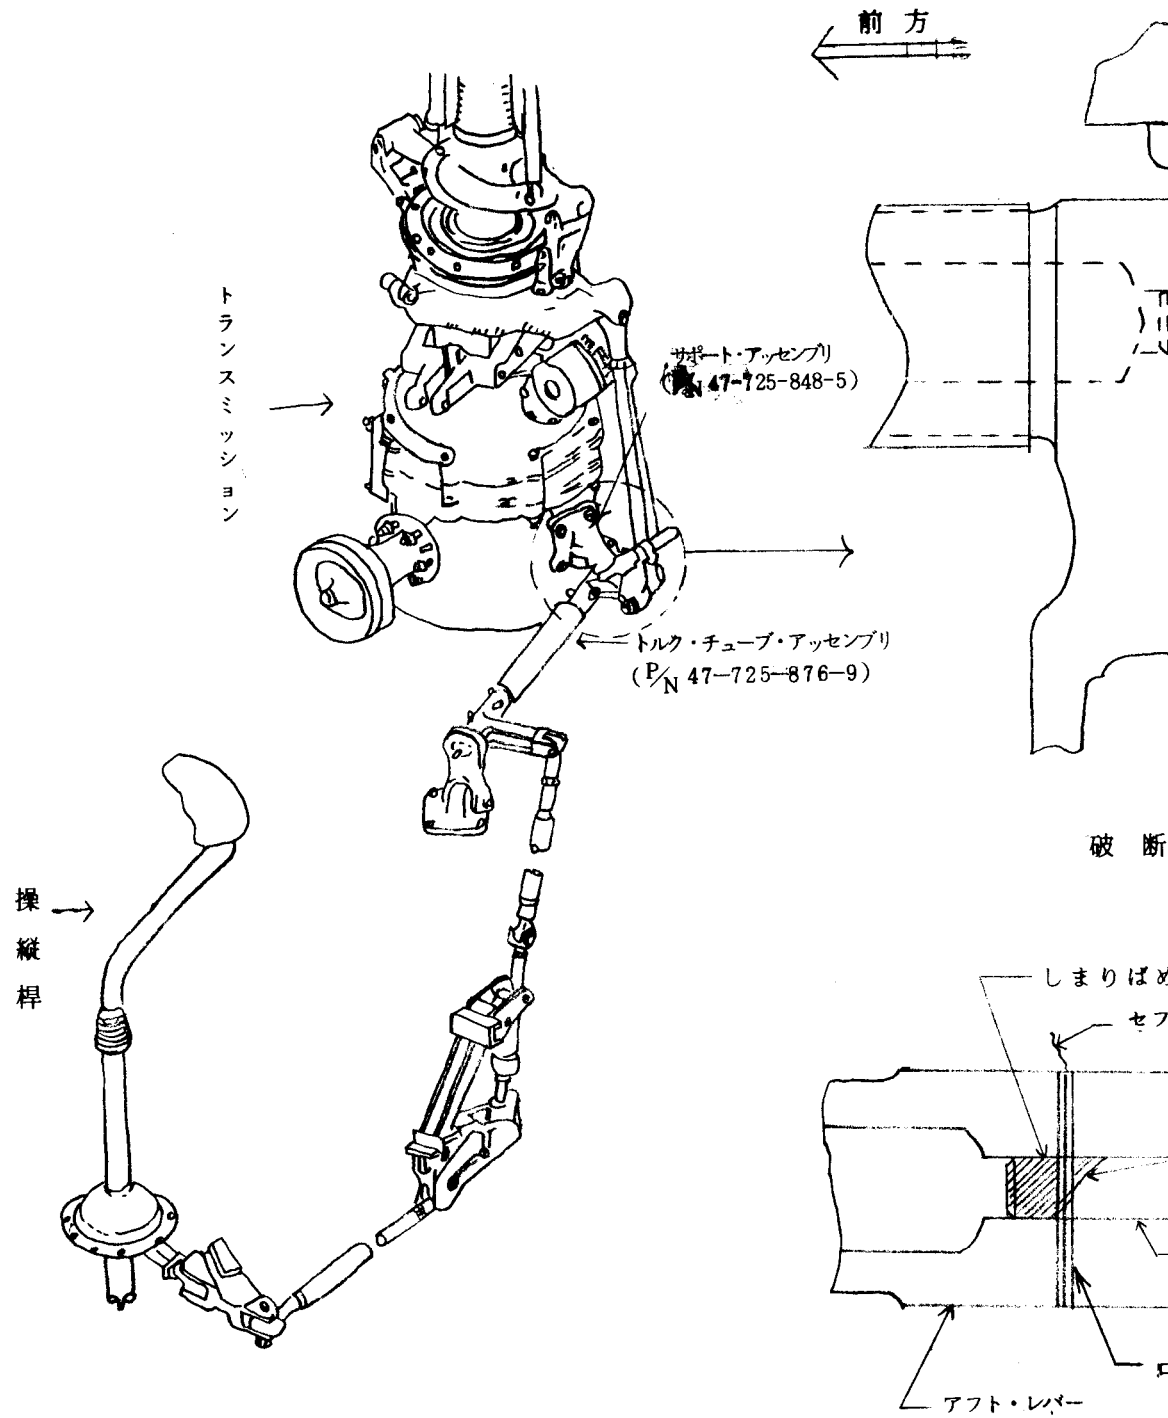
ラテラル・サイクリック・コントロール系統図

3.1.3 操縦系統を調査した結果、ラテラルサイクリックコントロールの作動を伝達するトルクチューブの両支持点のうち後端を連結保持する機能を有しているラテラルトルクチューブとトランスミッション側のサポートを連結していたシャフトがロールピンの穴の部分で斜めに破断して二分されていた。

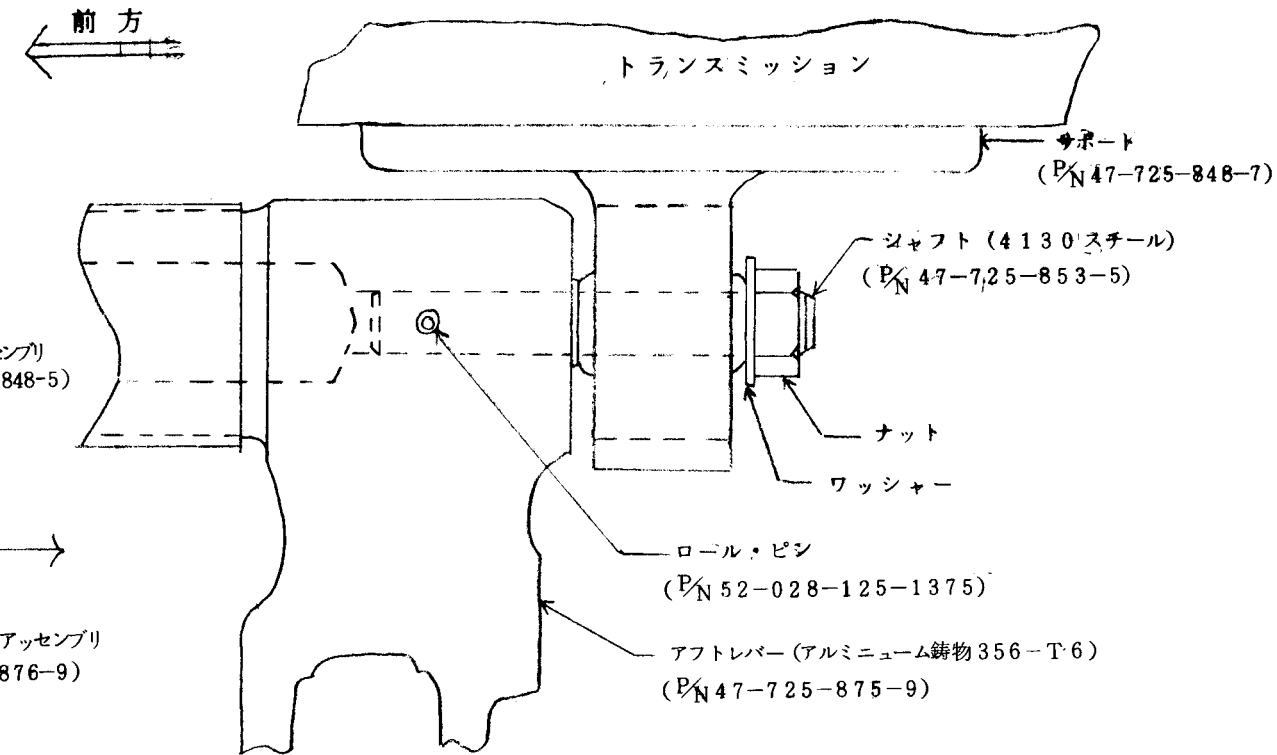
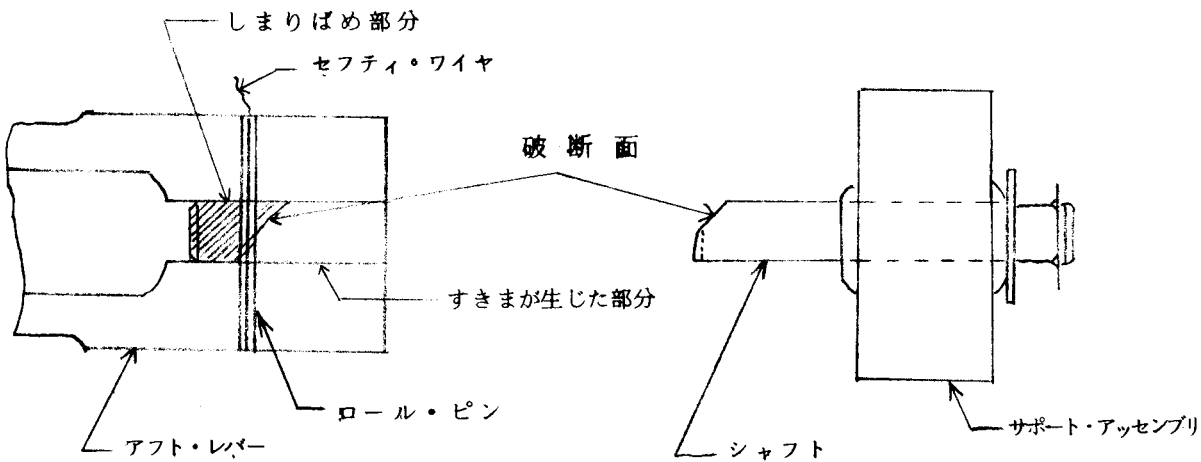
破断部分の構造

3.1.4 シャフトの破断は、何らかの理由によりシャフトとアフトレバー間の奥側のみ締まりばめとなり、ピン部及びレバー端部にすきまが生じ当該破断部（ロールピン穴部）にメインロータからのフィードバックフォースが繰り返し作用したことで、破断面には腐食によるピットが発生し、これに応力の集中をきたしたことでとの相乗作用により、ロールピン穴部の腐食ピットを起点として疲労破壊したものと推定される。

このことから、破断したのちのシャフトは、飛行中機体の振動とトルクチューブアセンブリの移動により、少しずつ抜ける方向に移動しアフトレバーからはずれたものと推定され、そのために当該機は操縦不能となり墜落したものと推定される。

破断部
