東亜国内航空株式会社所属  
川崎ベル式47G 3B-KH 4型 JA7527  
に関する航空事故報告書

昭和53年3月16日

航空事故調査委員会議決（空委第9号）

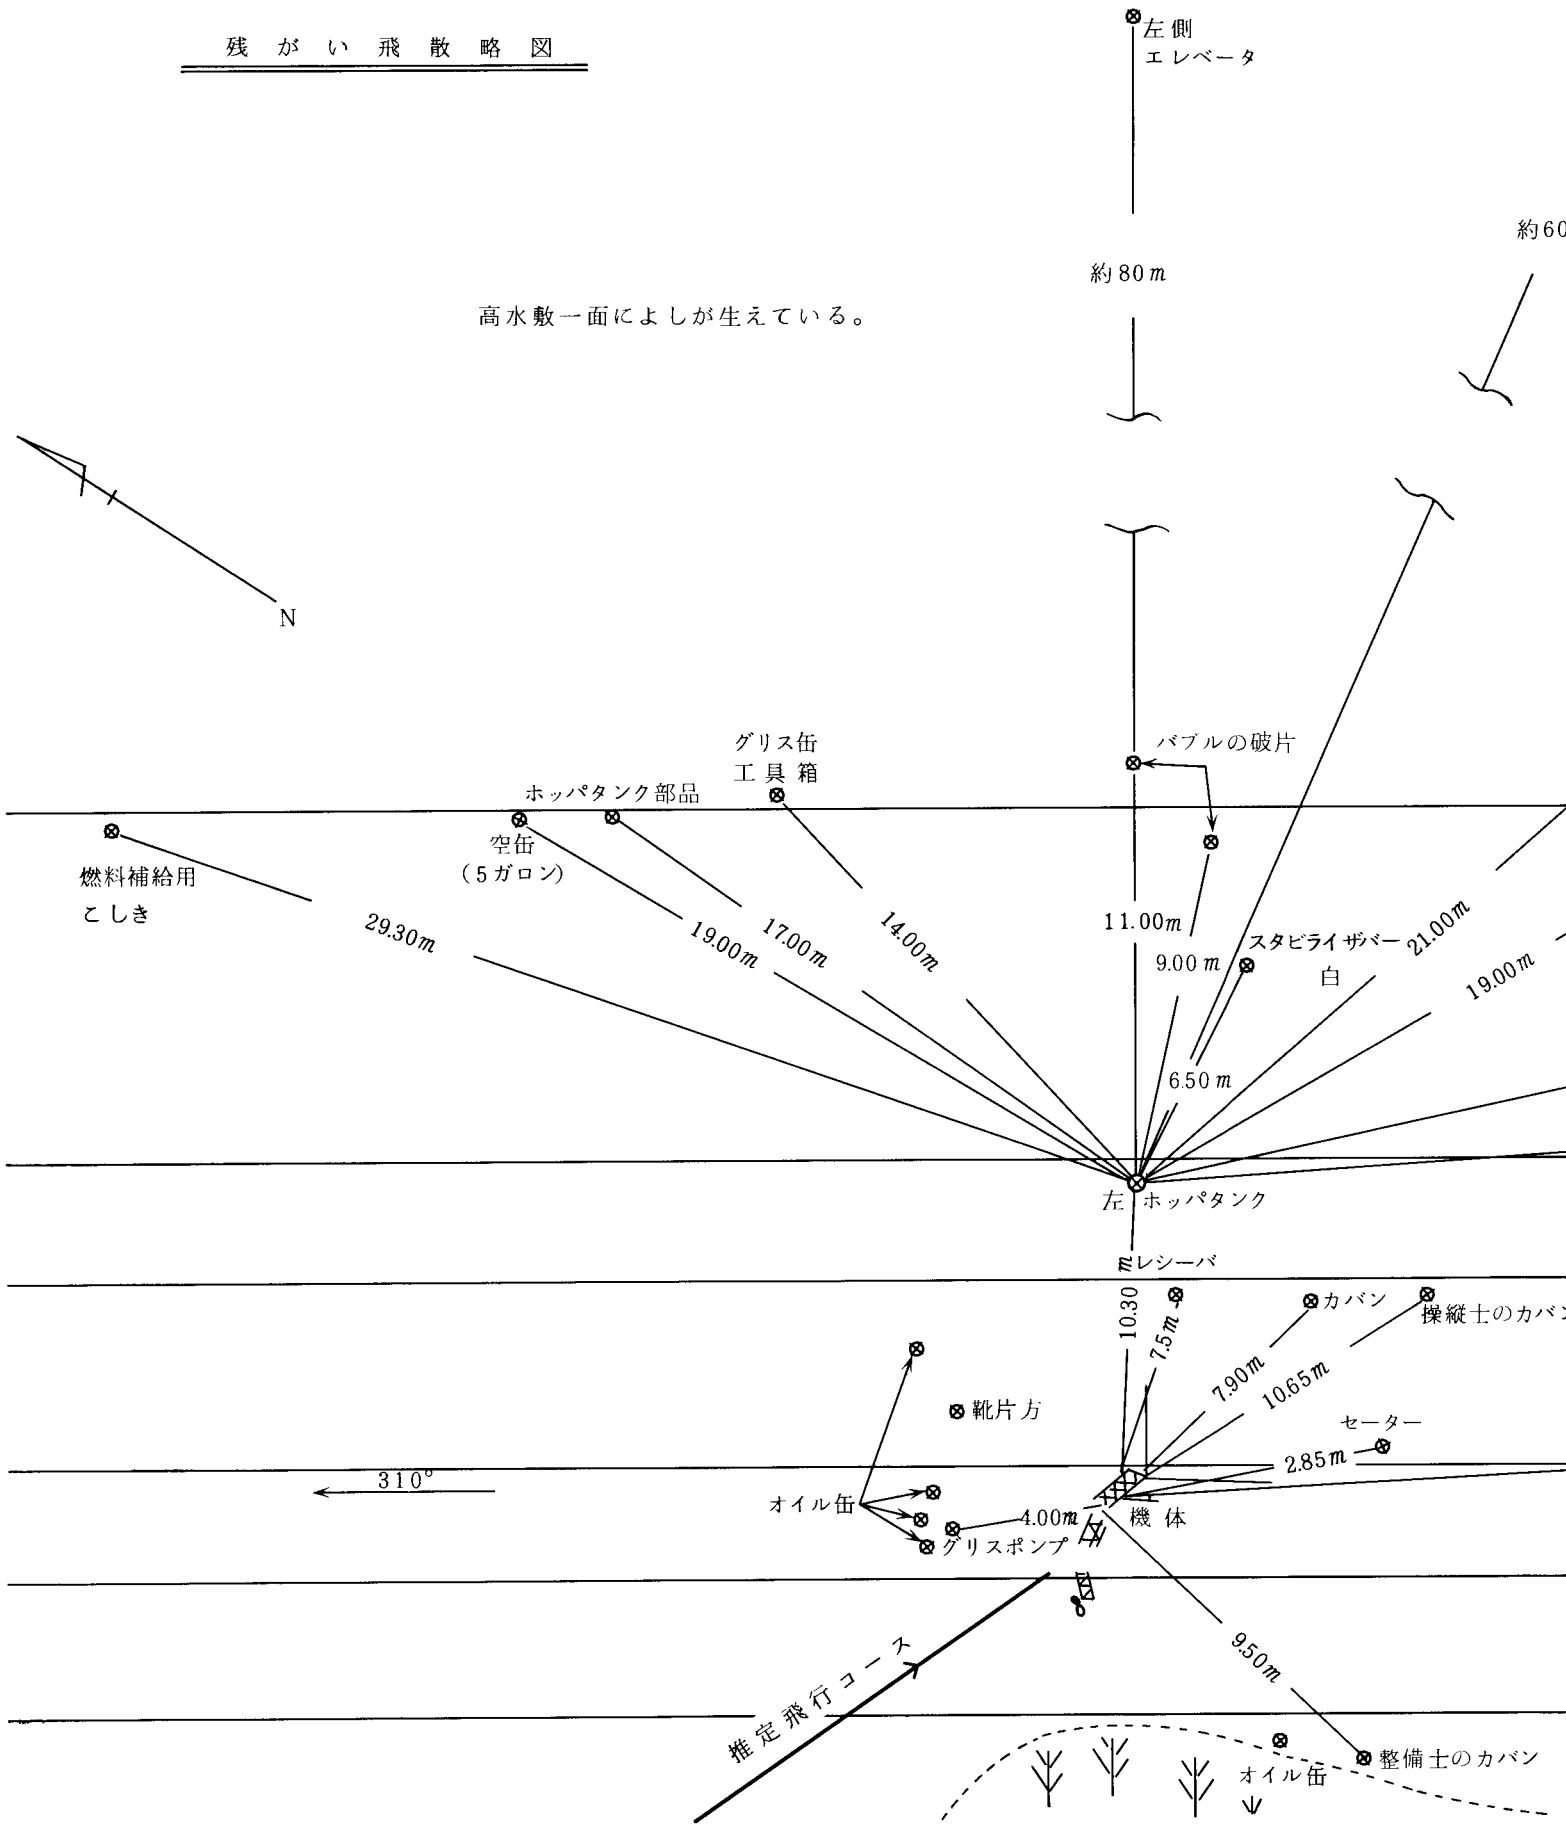
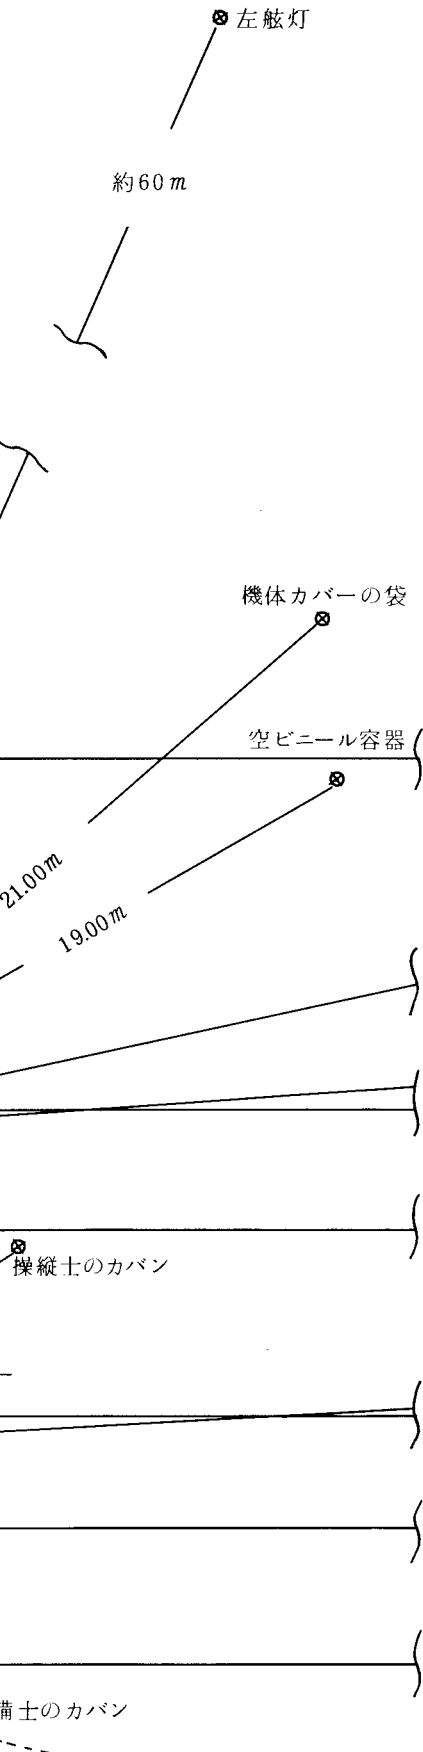
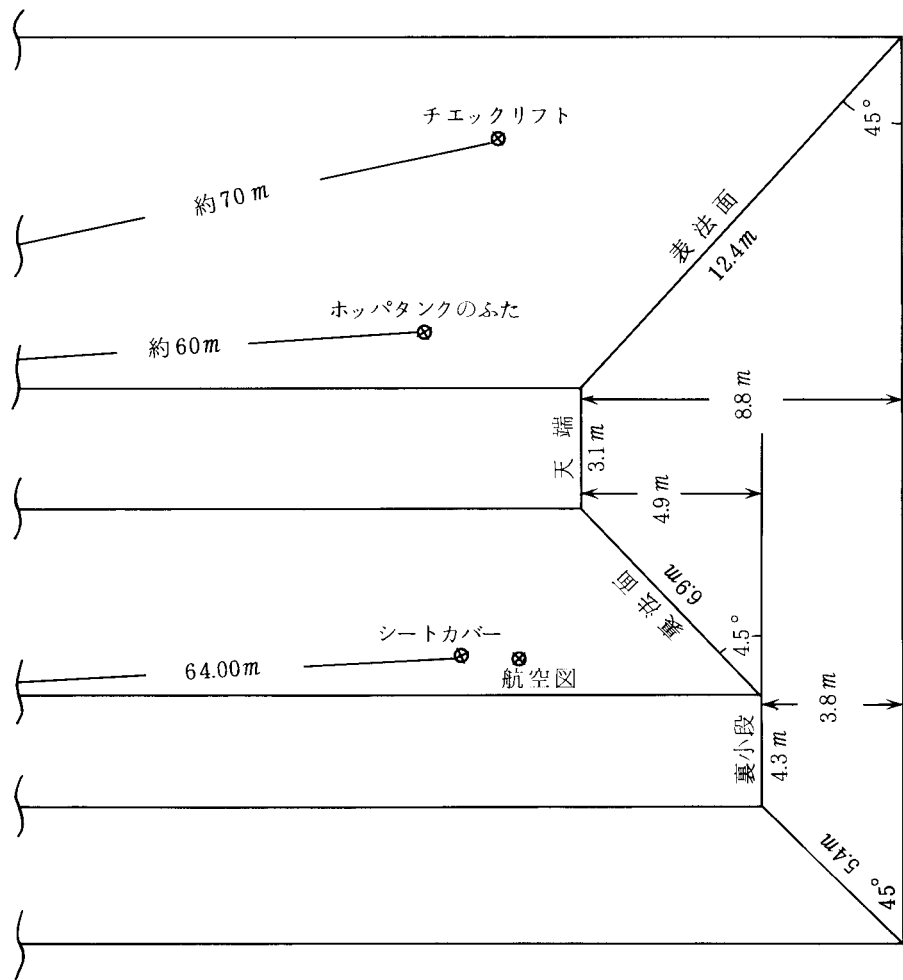
残がい飛散略図

キャビン内にとう載していたと推定されるシートカバーの1部、とう乗者のカバン等及び左舷灯、左ホッパタンクが火炎を受けずに墜落地点付近に散在していた。

3.1.5 当該機の残がい調査から、当該機は上記旋回直後においてメインロータの回転速度の低下を来し、メインロータブレードが失速状態となり過大なフラッピングを起し、ダイナミックストップケーブルが切断するとともに、スタティックストップアセンブリを緩め、その結果メインロータブレード（赤）がベントラルフィンアセンブリ、テールブーム後端及びシンクロナイズドエレベータに接触し、シンクロナイズドエレベータを飛散させたものと推定される。（残がい飛散略図参照）

3.1.7 残がい物件の飛散状況から考察すると、機体が急激に左傾斜となった際、イコライザホーン、ハブグリップホーンが切断して、メインロータブレード（白）がメインロータブレードボルト及びハブをほぼ中心として上下左右に自由に運動できる状態となり、風防、左ホッパタンク及び左舷灯に接触してこれを飛散させたものと推定される。
