阪急航空株式会社所属
ベル式47G3B1型JA7592
に関する航空事故報告書

昭和53年6月15日

航空事故調査委員会議決（空委第21号）

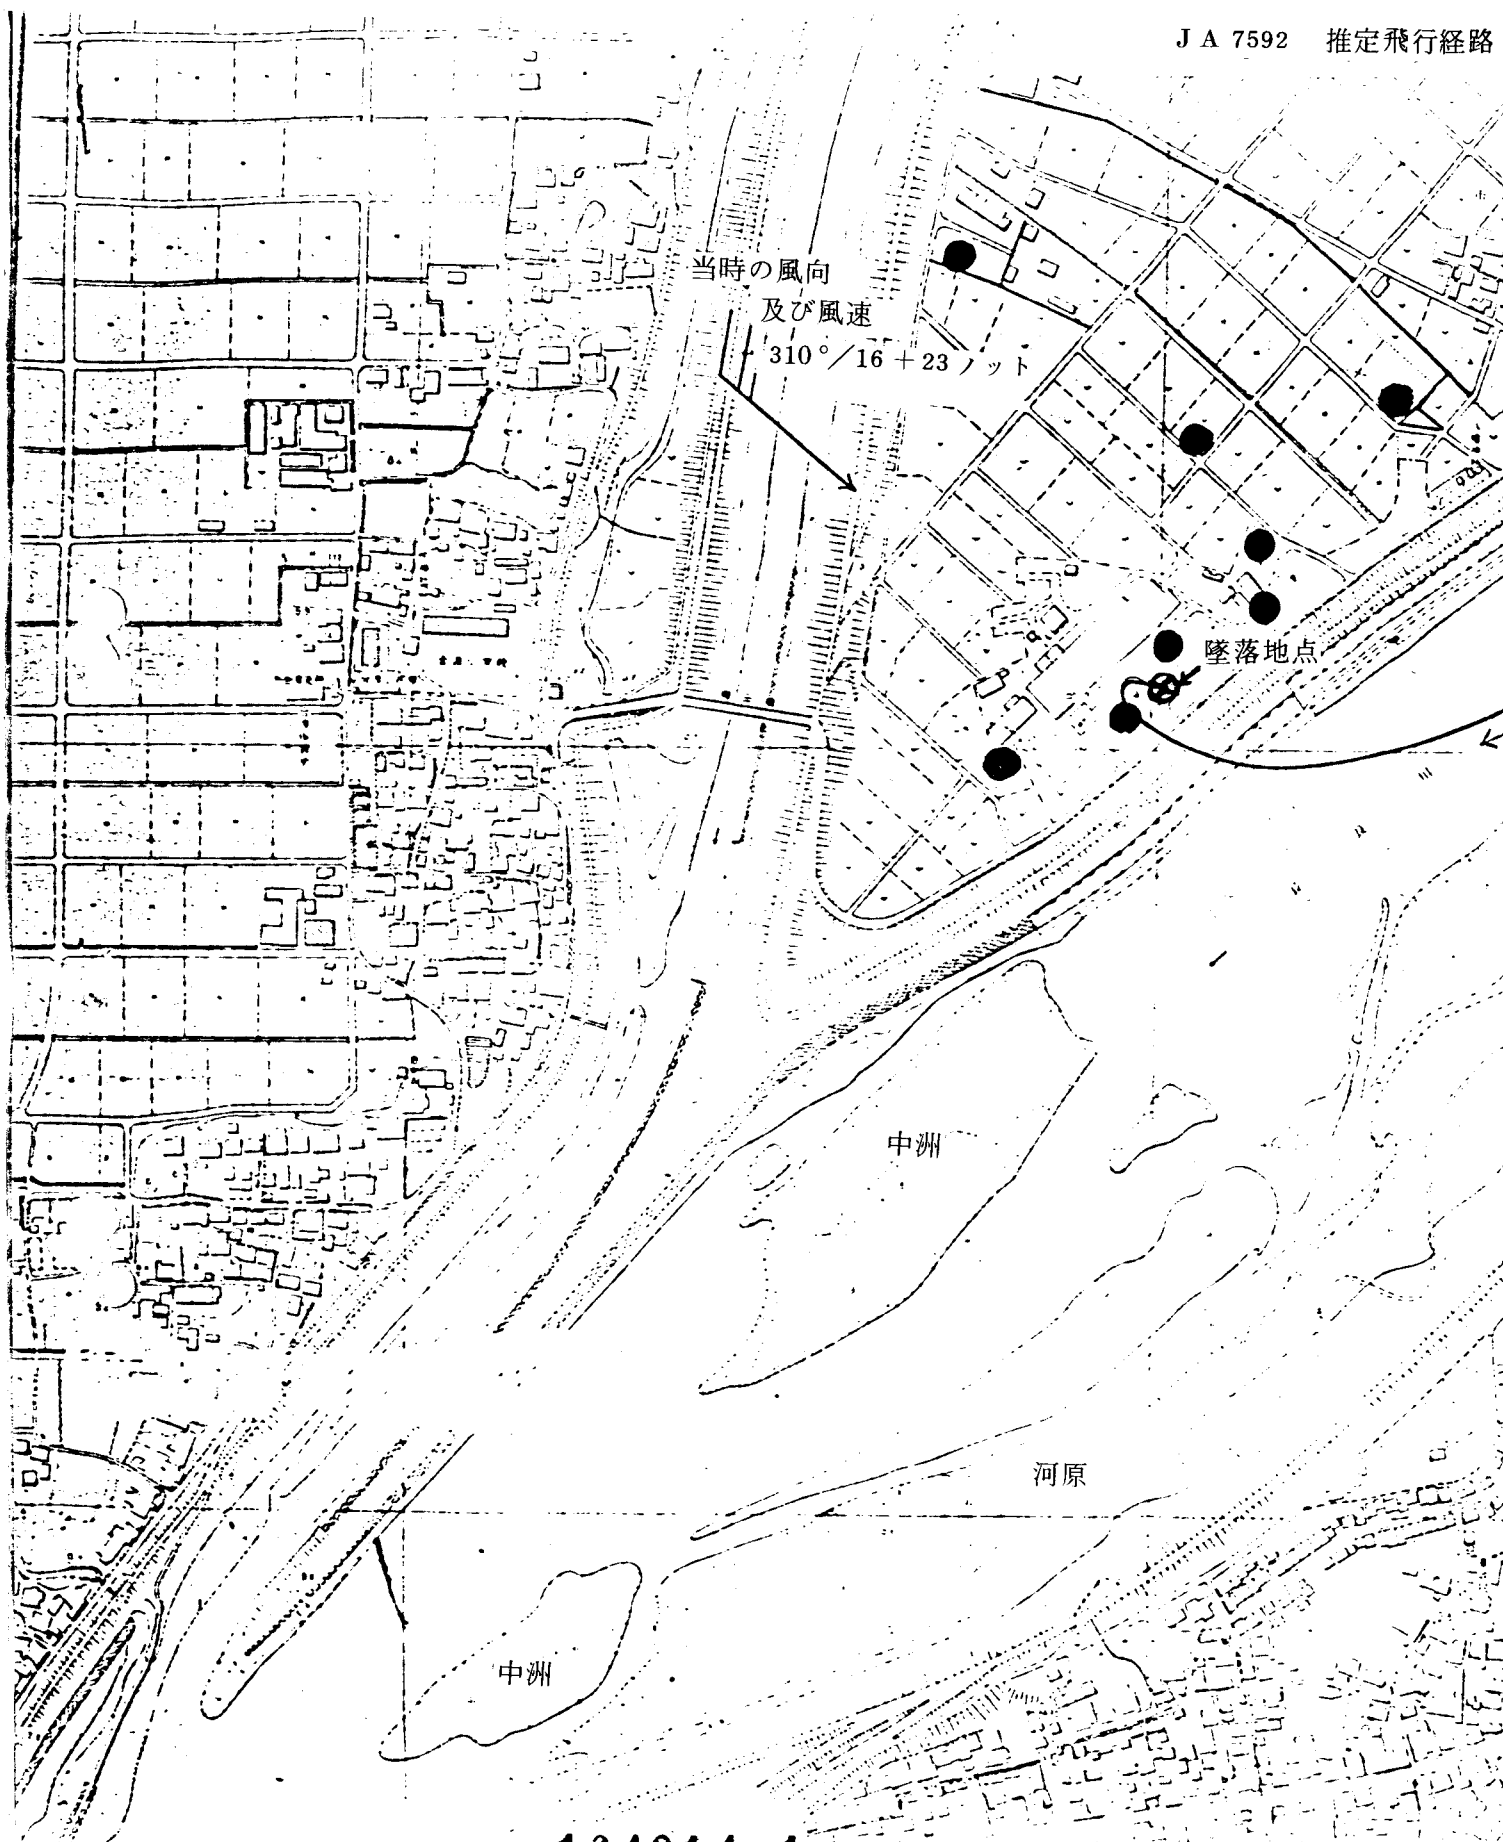
同機は、14時50分ごろ岐阜市鏡島地区を北東から南西に流れる長良川（名古屋空港の北西約26キロメートル）の上空に高度約200フィート、南西の機首方位で飛来し、同河川の左岸沿いにある河原（約700メートル×150メートル）の北端の上空を通過したのち、次第に経路を右へ偏向しながら飛行した。（付図1参照）

同機は、右への偏向によって右岸堤防を越えたのち、同堤防に隣接する日本高圧コンクリート株式会社工場の建物（堤防の北西約80メートル）の上空において高度約100フィートで機首方位がほぼ北に向きかけた時点で、右旋回の状態から急激に右へ横転し、きりもみ状態となって、同社の製品（コンクリートパイル）置場の東西に通ずる路上に東向きに約50度の角度で機首から墜落した。

長良川上空へ飛来したのちの同機は、事故に至るまでの約30秒間において右への偏向が次第に強まる状況で付図1に示す経路を飛行しているが、これは、3.1.2.4の試験結果から、当初0.014インチ程度であったC・D間隙が、その後の不時着進入の過程において0.015インチ付近にまで増大されたことにより、手動による左への操縦性にも支障をきたすところとなり、その結果同機は右への偏向を余儀無くされたことによるものと推定される。

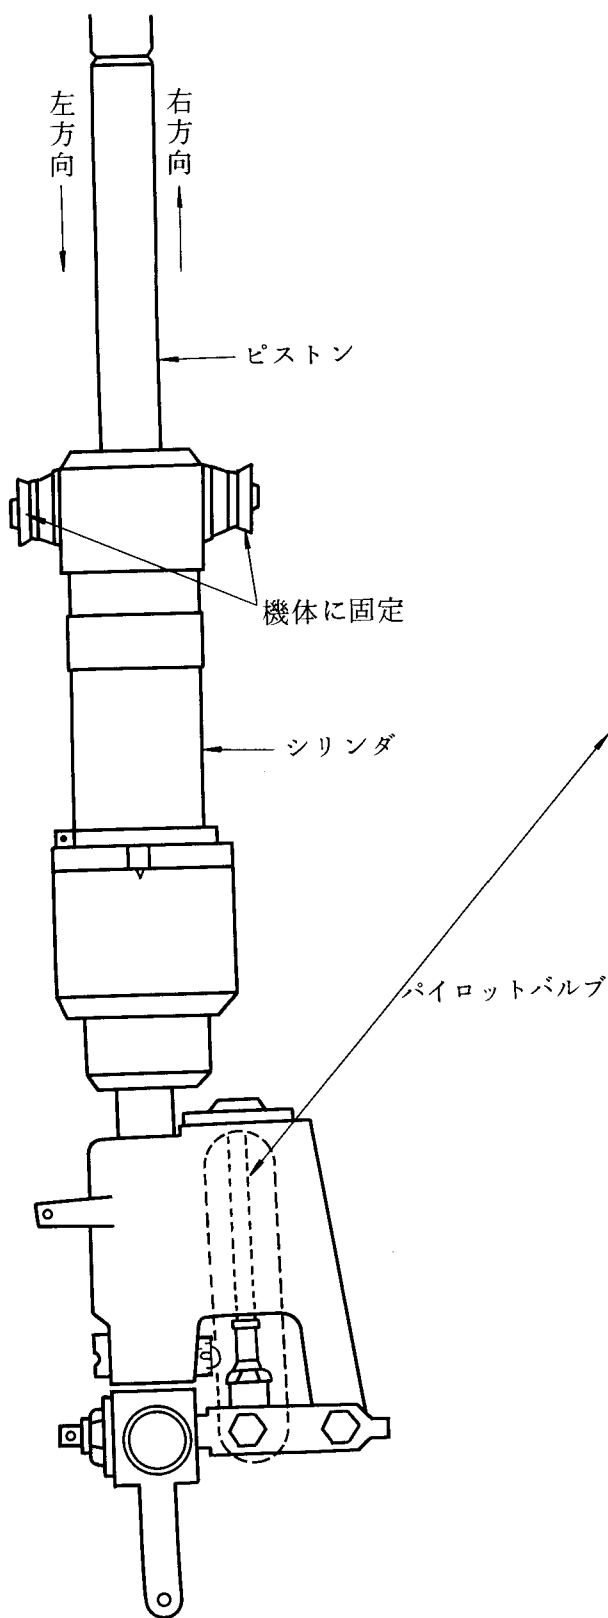
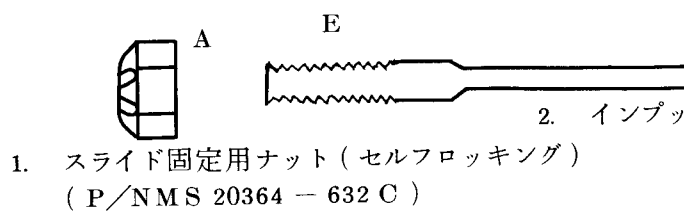
(イ) 分解図

3.1.2.1 事故当時、右方向への最大操縦量を示す位置での停止状態で回収された当該ラテラル用パワーシリンダ(付図2参照)については、現状のままでテストスタンドによる操作(サイクリックステックを左側へ倒す操作)を試みたが、左方向へ作動しなかった。

3.1.2.2 当該パワーシリンダの油路切換え部位を分解し点検したところ、付図2(i)に示すインプットロッド(P/N103666)とスライド(P/N103659)及びセルフロックキングナット(P/N MS20364-632C)が組込まれた油路切換え用のバルブ(以

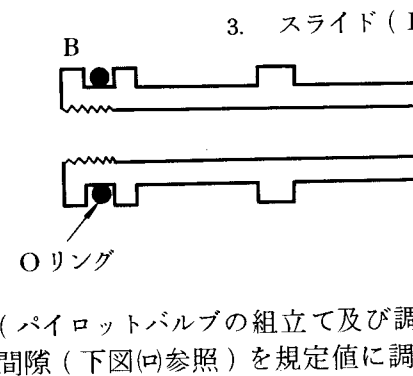
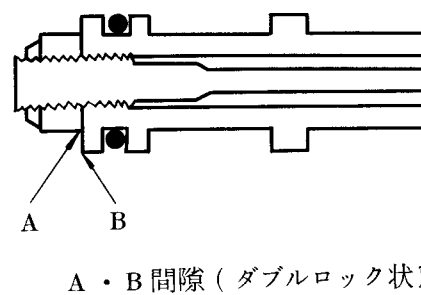
(ロ) 正規の状態

当該パイロットバルブのスライドは、組立て上の規定の位置より上方(右方向への作動を示す)へ変位しており、その変位量を計測したところ、セルフロックングナットの底面とスライドの上面との間隙(規定では間隙なし)が0.014インチであり、またスライドの底面とインブットロッドのスライド受けの上面までの間隙(規定値0.004~0.008インチ、以下「C・D間隙」という。)が0.016インチであった。(付図2の(ロ)、(ハ)参照)

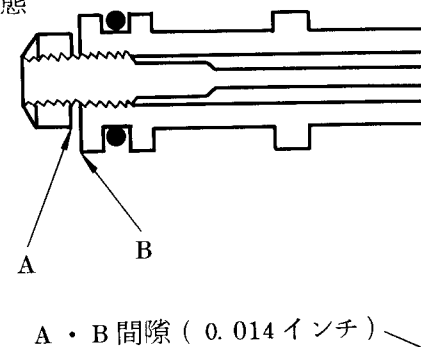
(ハ) 事故当時の状態

3.1.2.2に述べたようにパイロットバルブが上方へ変位したことについては、スライドが、セルフロックングナットにより、パイロットバルブとしての規定位置（C・D間隙の規定値により定まる）に固定されることなく、付図2々に示すとおり上下に0.030インチという過大な可動範囲をもった状態、即ちセルフロックングナットがスライドの頂部との間に過大な間隙がある不適切な状態で装着されていたため、機体の振動、パイロットバルブの作動にともなう油圧又は摩擦等何らかの原因によって、スライドが移動し、その移動方向がたまたま当該間隙を埋めるように上方向となったものと推定される。

なお、上記セルフロックングナットは、インプットロッドに偏心して取付けられ、かつ十分なトルクがあったことが確認されたことから、これは、適正な位置に装着されたものがその後振動等によるゆるみで変位したものではなく、同機の輸入前に行われた当該パワーシリンダのオーバーホール時におけるパイロットバルブの組立工程において、すでに不適切な装着がなされていたことによるものと推定される。

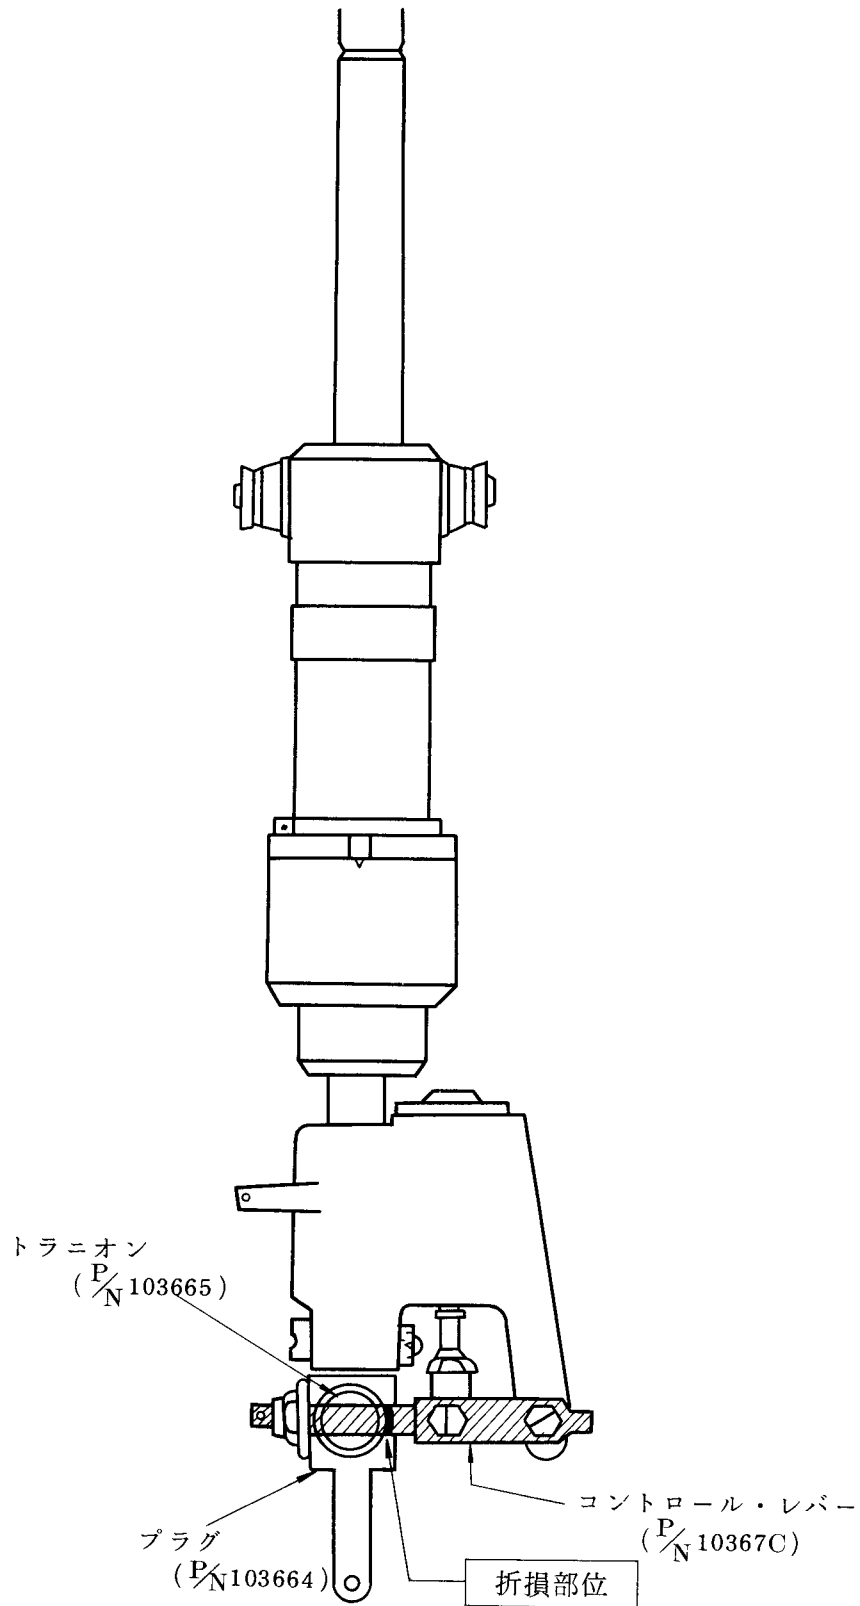
付図 3

フオアアンドアフト用パワーシリンダ（P/N 1 0 3 6 5 0 - 3, S/N 1 5 3 5）については、当該作動油圧を制御するインプットロッドへ操縦力を伝達するレバー（P/N 103670）が付図3に示す位置で折損していた。

付図3に示す位置で折損していたコントロールレバー(P/N103670)の材質は、17-4PH鋼の鋳造品で、その規格(AMS5646 Code A)を満足するものであり、また折損破面の観察から、当該折損は、疲労又は遅れ破壊のように低応力下において亀裂が発生し伝ぱんして最終破断に至ったものではなく、これは破面の中心部に存在する鋳造工程においてできた収縮孔が起点となって、主として引張り荷重(静的又は衝撃のいずれかによる)により破壊したものであると推定される。

以上のこと及び当該パワーシリンダのプラグ(P/N103664付図3参照)が墜落時の衝撃荷重によってコントロールレバーに対し引張りの荷重がかかるような状態で損傷していることから、当該コントロールレバーの折損は、墜落時の衝撃によるものであると推定される。
