大洋航空株式会社所属 セスナ式172M型JA3781 に関する航空事故報告書

昭和53年7月13日

航空事故調査委員会議決（空委第23号）

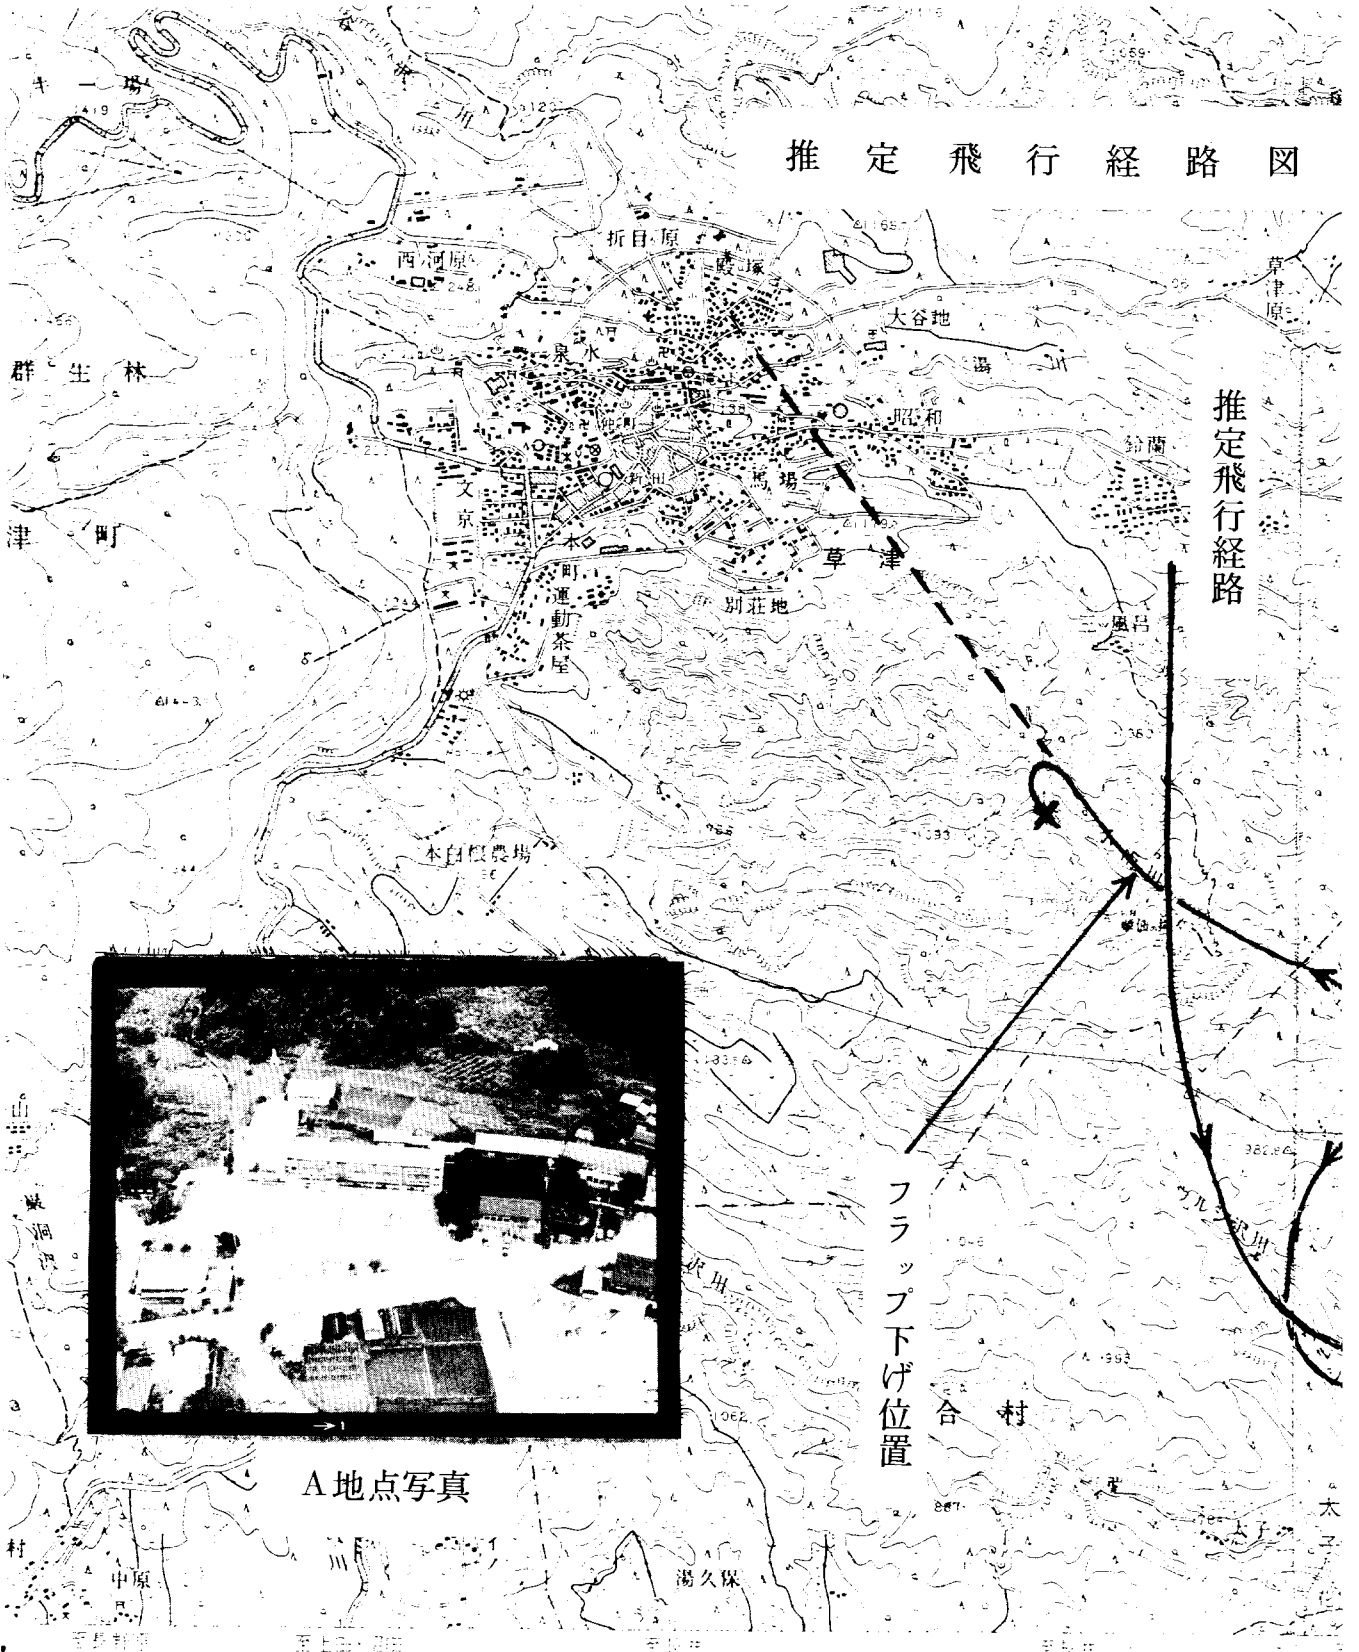
付図1

J A 3 7 8 1 が墜落直前に撮影した2枚の写真の解析を行ったところ，六合小学校校庭の基点（東経 $138^{\circ}37'35''$ ，北緯 $36^{\circ}35'40''$ ，標高 731.808 メートル）を基準として，1枚は磁方位 109 ± 1.6 度，距離 204.4 ± 5.6 メートルの地点において対地高度 148.5 ± 6.5 メートル（付図1の写真撮影地点A），他の1枚は磁方位 86.9 ± 1.7 度，距離 233.5 ± 4.9 メートルの地点において対地高度 138.4 ± 6 メートル（付図1の写真撮影地点B）から撮影されたものであると認められる。

当該機の六合小・中学校撮影の際の飛行経路は、写真解析の結果から、磁方位約18度での緩降下又は水平飛行であったものと認められる。また、同校撮影時の対地高度（同校校庭の基点を基準とする）は、付図1及び2のAの地点では 148.5 ± 6.5 メートル、Bの地点では 138.4 ± 6 メートルであったものと認められる。

機長の口述及び飛行試験結果等から、同機の墜落地点を起点として逆算した推定飛行経路は付図1及び付図2の③となる。

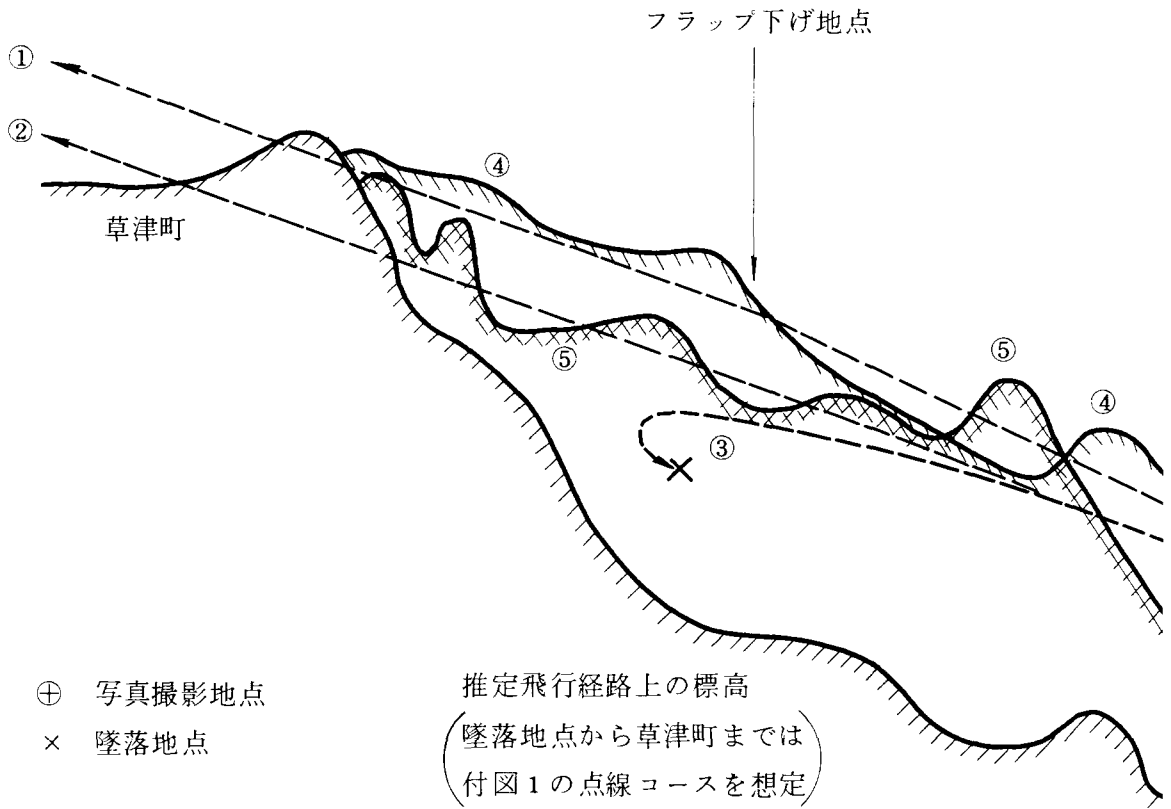
付図 2

当該機と同型式機の飛行試験結果及びセスナ社の資料から、同機が写真撮影後左上昇旋回に移り、旋回終了後 V_x で直線飛行（事故当時の推定追風成分1.5メートル/秒を考慮）したとすると付図2の①～②の飛行経路となる。また、前記の飛行試験結果等から、同機はフラップ上げ形態の V_x で上昇した場合にのみ最大上昇角が得られ、フラップ下げ形態での上昇の場合は上昇角が減少するものと認められる。

機長は、小雨川の沢に沿って上昇中、上り勾配の地形に惑わされたこと及び上昇しようという意志が強く働いたことが重なって、同機を過大な機首上げ姿勢とし、対気速度を V_x 以下に徐々に低下させたものと推定され、これにより同機は付図2の①～②の飛行経路よりはやや低い③の経路で飛行したものと推定される。また、同機が毎分100フィート前後の降下率を示した時期には、指示対気速度は48～45マイル/時に低下していたものと推定され、機長のその後のフラップ下げ操作によっても顕著な高度獲得はできなかったものと推定される。
