東海大学所属
三田式3型改1JA2103
に関する航空事故報告書

昭和53年11月16日
航空事故調査委員会議決（空委第38号）

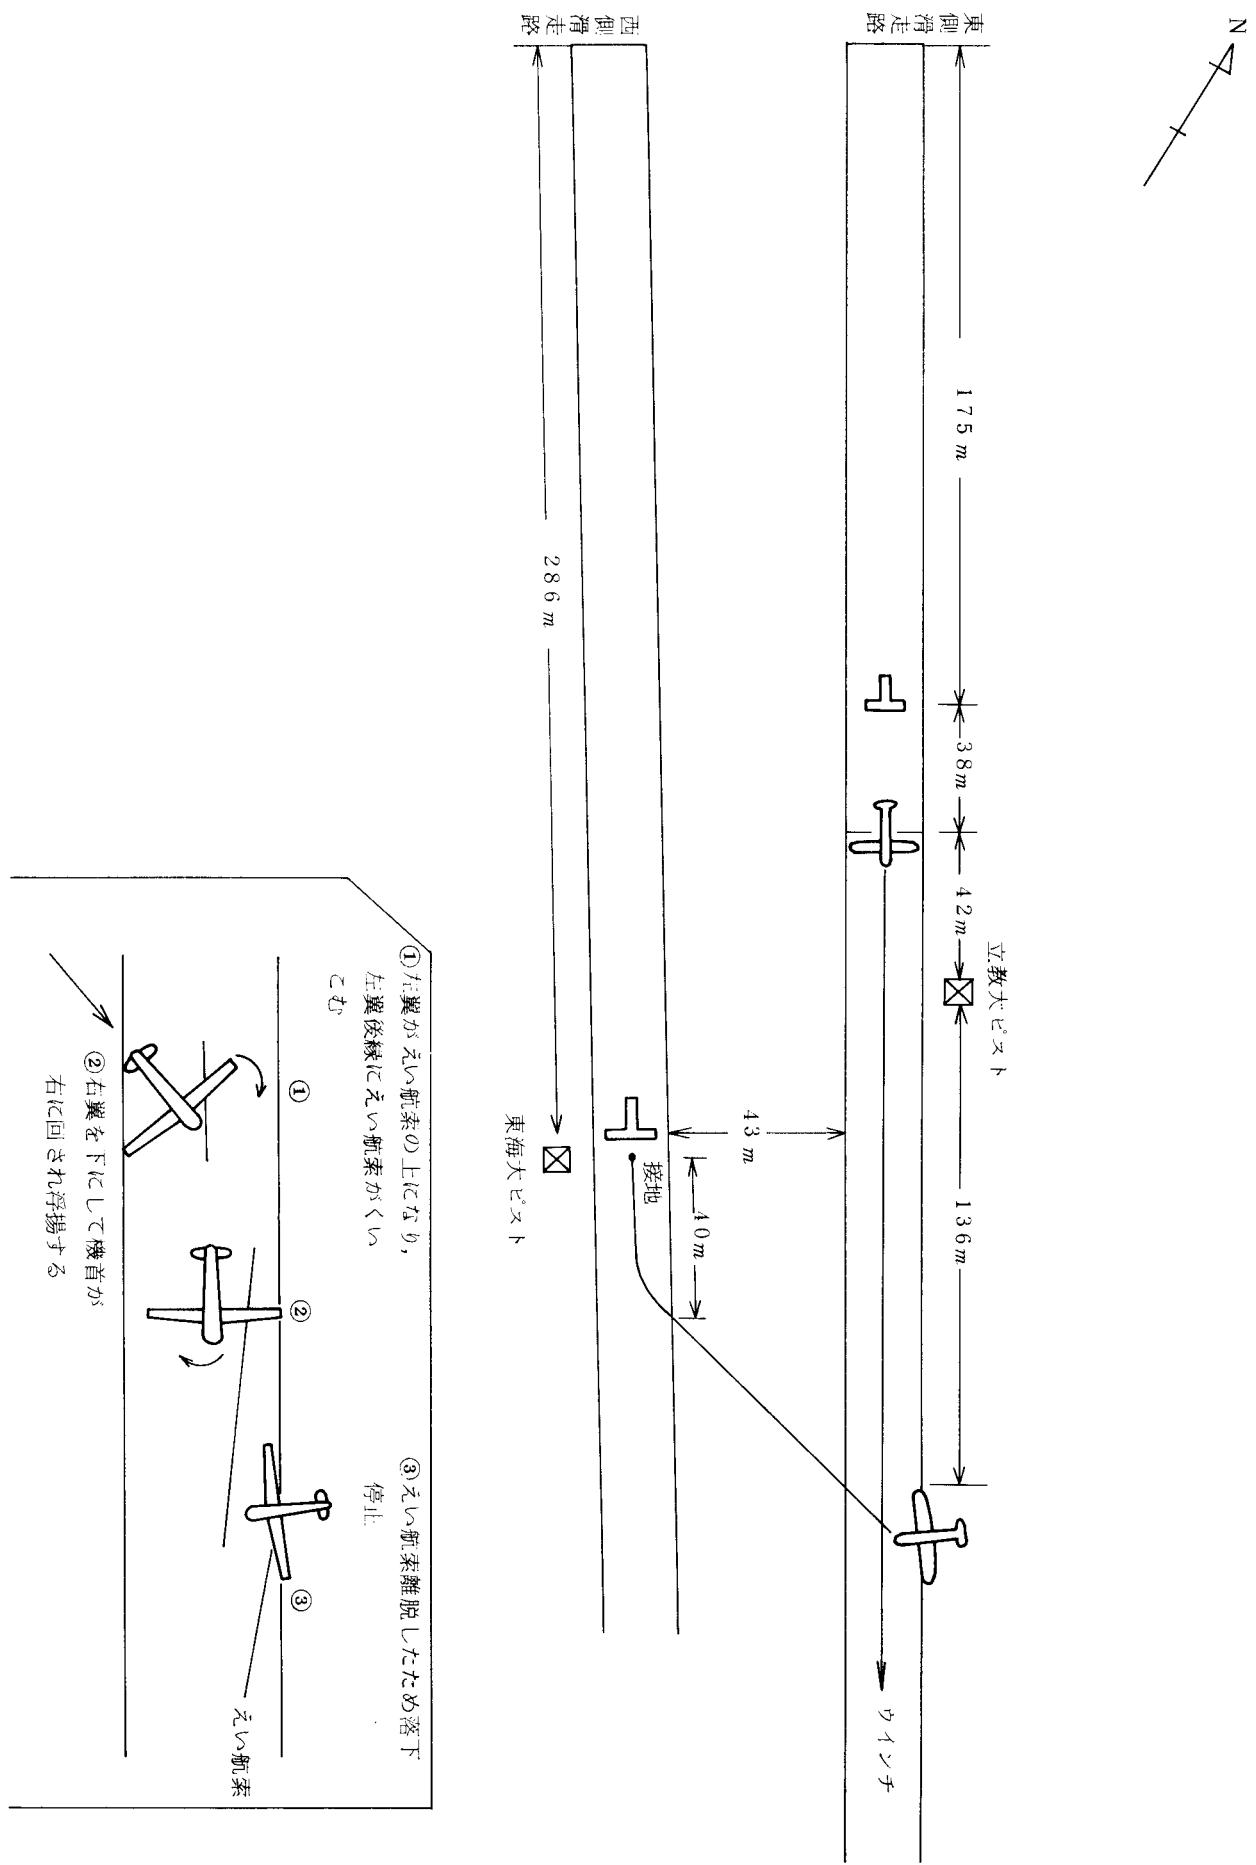
現 場 見 取 図 (妻沼滑空場)

機長は、接地点を確認した後ダイブブレーキを全開にし着陸のための引き起こしを行ったが、通常より速い速度で通常の接地点付近に滑走路中心線よりやや右側に接地しバウンドし、二度目の接地時に機首がやや左に向いたが、翼を水平に保ったまま滑走路から逸脱し、中間緑地帯を越え東側滑走路に進入した。

事故機は、接触したえい航索が左翼中央後縁部にくいこんだままの状態で機首を約130度右に回されながら約1メートル浮揚した後、機首を滑走路中央に向け東側滑走路の左側端に接地して停止した。（付図参照）
