旭伸航空株式会社所属
セスナ式172K型JA3468
に関する航空事故報告書

昭和53年11月16日
航空事故調査委員会議決（空委第36号）

1.1 航空事故の概要

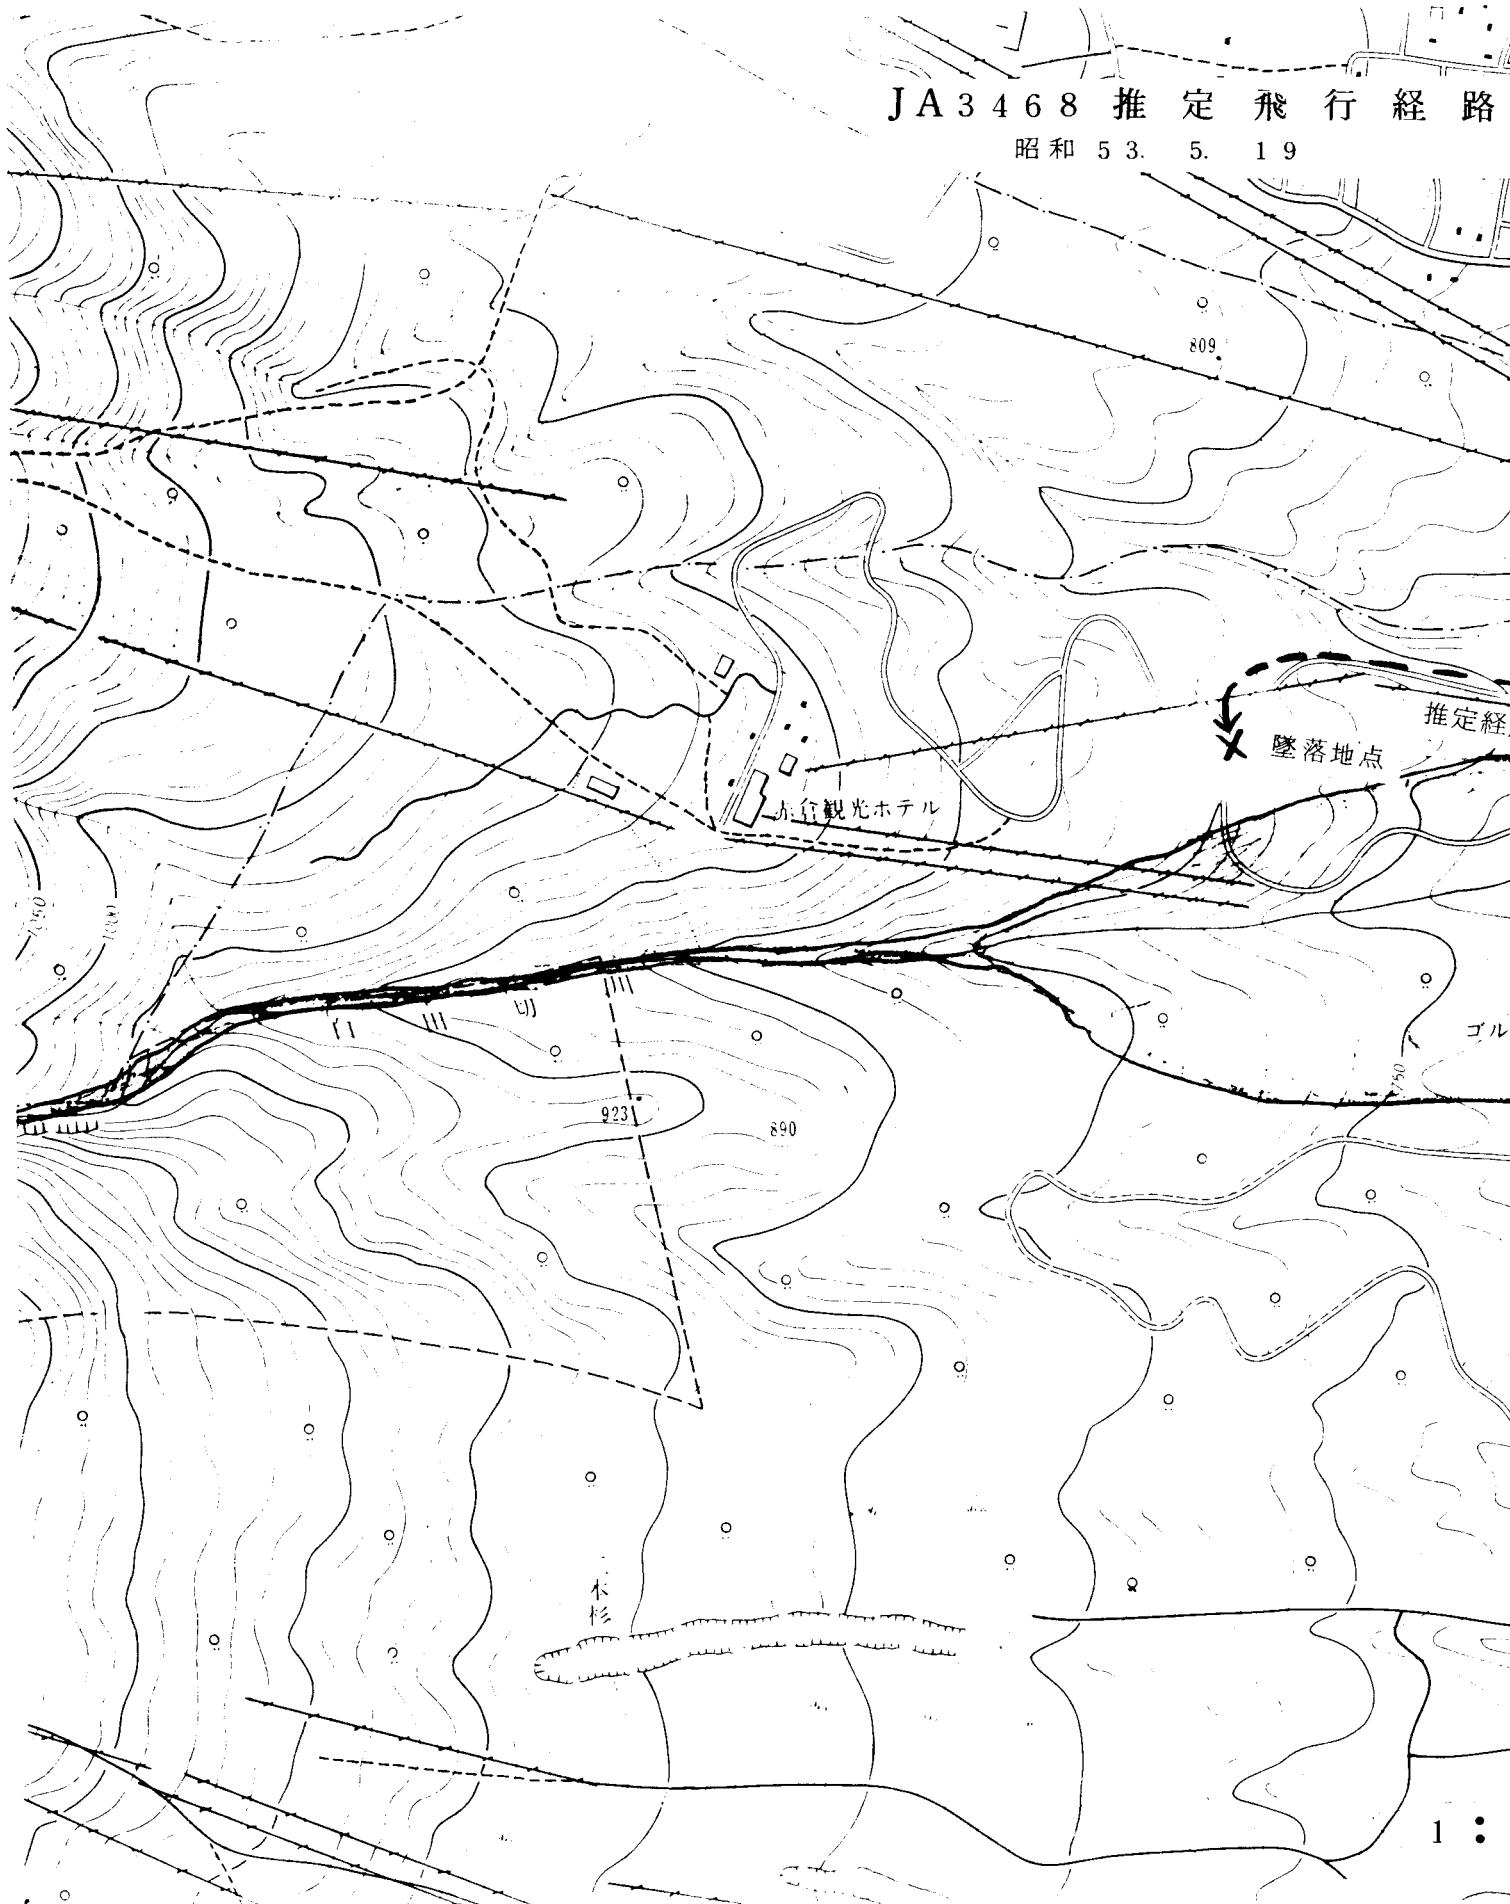
JA3468 推定飛行経路

その後当該機は、付図に示すごとく左旋回を行っていたところ、同日 10 時 49 分ごろ、同町大字田切字西原の林道（幅約 8 メートル）に機首方位約 145 度（磁方位）、降下角約 17 度、インパクトアングル約 24 度で墜落した。

のことから、同機は左旋回中失速に陥ったが低高度であったため、失速状態を脱することができず、地上に激突したものと推定される。同機が左旋回中、失速に陥った具体的な理由については明らかにすることができなかった。
