中日本航空株式会社所属
川崎ベル式47G3B-KH4型JA7423
に関する航空事故報告書

昭和54年1月11日
航空事故調査委員会議決（空委第3号）

1.1 航空事故の概要

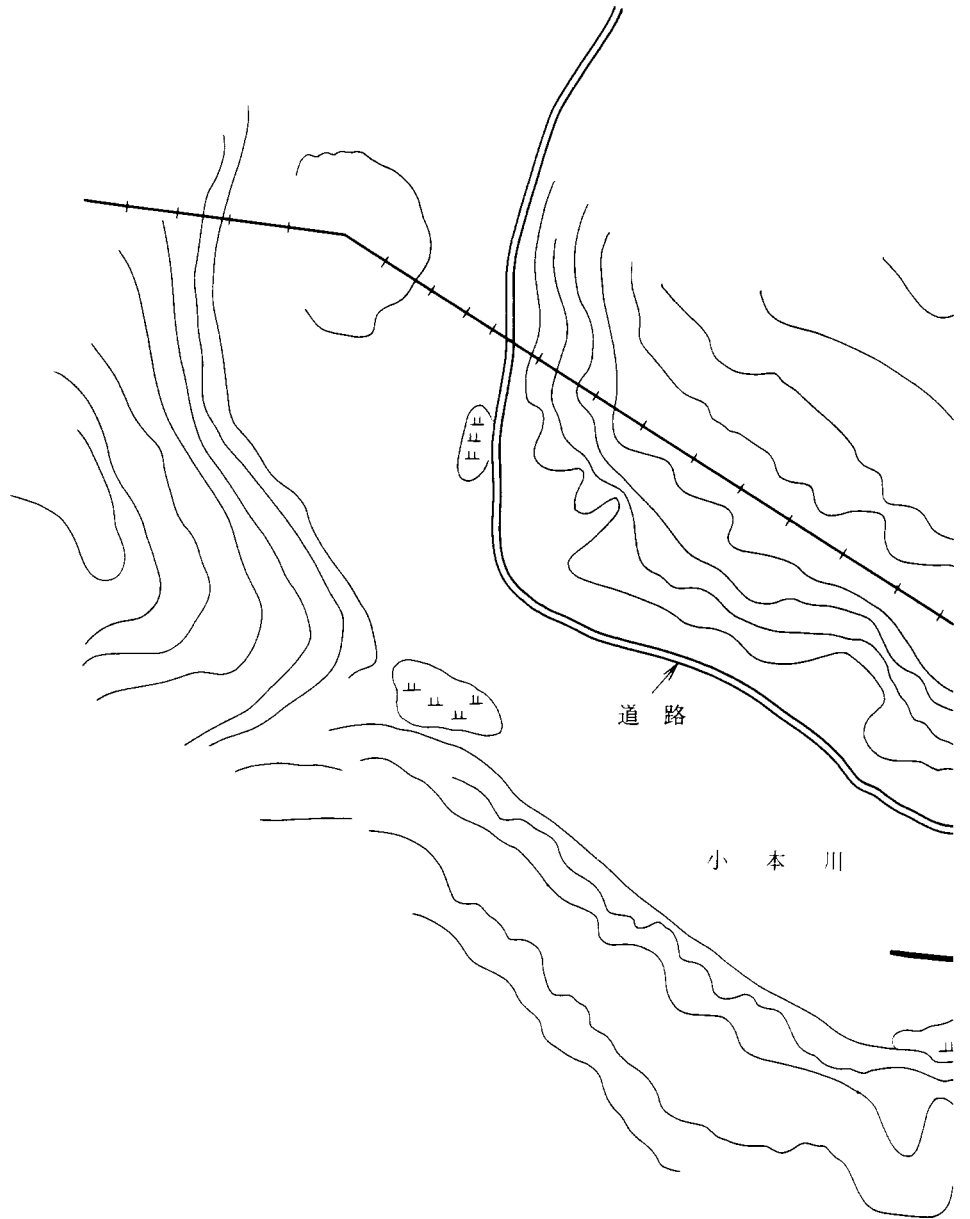
事故現場見取図

同機は、07時05分ごろ小本川(河原を含み川幅約150メートル)の赤鹿橋付近の左岸で右360度の急上昇旋回をした後、同河川兩岸の山に設置されている鉄塔間(間隔約400メートル)に張られている3本からなる66,000ボルトの特別高圧送電線(以下「送電線」という。)を対地高度約30メートルで上流へ向け飛び越えた。その後、同機は同送電線際の河原にある水田(以下「A水田」という。)に降下したが、このときは散布せず右360度旋回の後更に上流に向かって飛行した。

同機は、上流の河原約1.5キロメートルの間に点在する水田の散布を終えた後下流に向かって小本川中央部を対水面高度20~30メートルで飛行し、その後左旋回で高度を下げて上記送電線際のA水田に進入し、左180度旋回をしながら同水田に薬剤を散布した。

散布終了後、同機は、出力を増して左急上昇旋回で川の流れの中央部に向かって飛行した際、対水面高度約30メートルで同機のメインロータブレードが3本の送電線のうちの2本に接触した。

送電線2本はメインロータブレードによって切断されたが、そのうちの1本がマストに巻きついた。

同機は、ほぼ水平姿勢で落下し、右岸の河原にある林の樹木に接触した後機首を下にして林の中に突込み、前傾約30度の姿勢で河原に激突した。

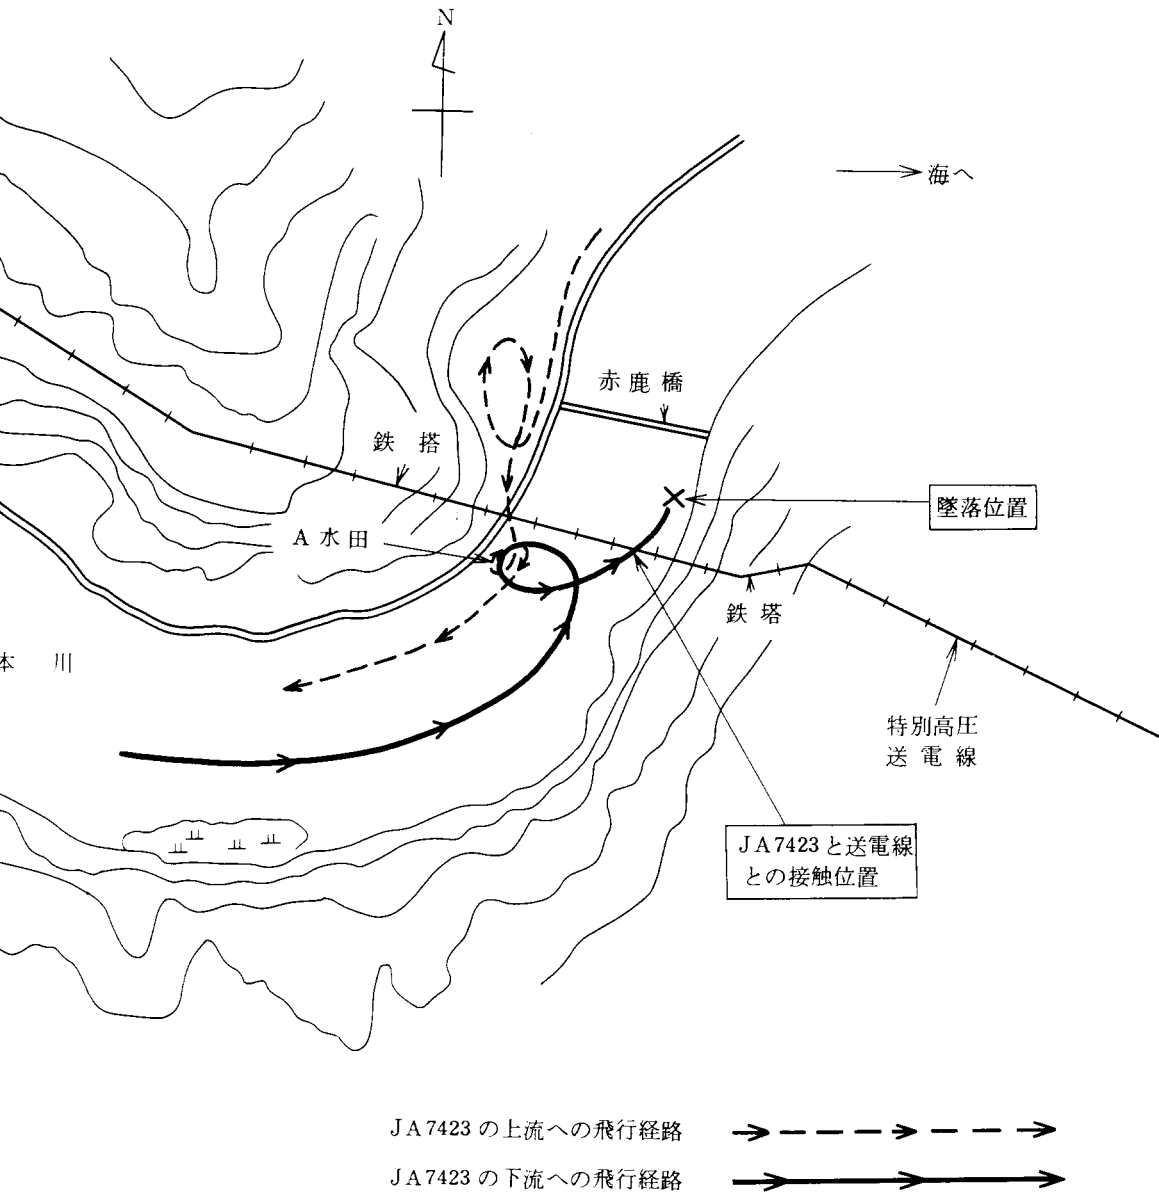
付 図

07時05分ごろから、事故発生に至るまでの経過は、目撃者の口述及び現場調査から、次のとおりであったと推定される。(付図参照)
