日本航空株式会社所属
ボーイング式747SR-100型JA8119
に関する航空事故報告書

昭和53年12月14日
航空事故調査委員会議決（空委第43号）

1.1 航空事故の概要

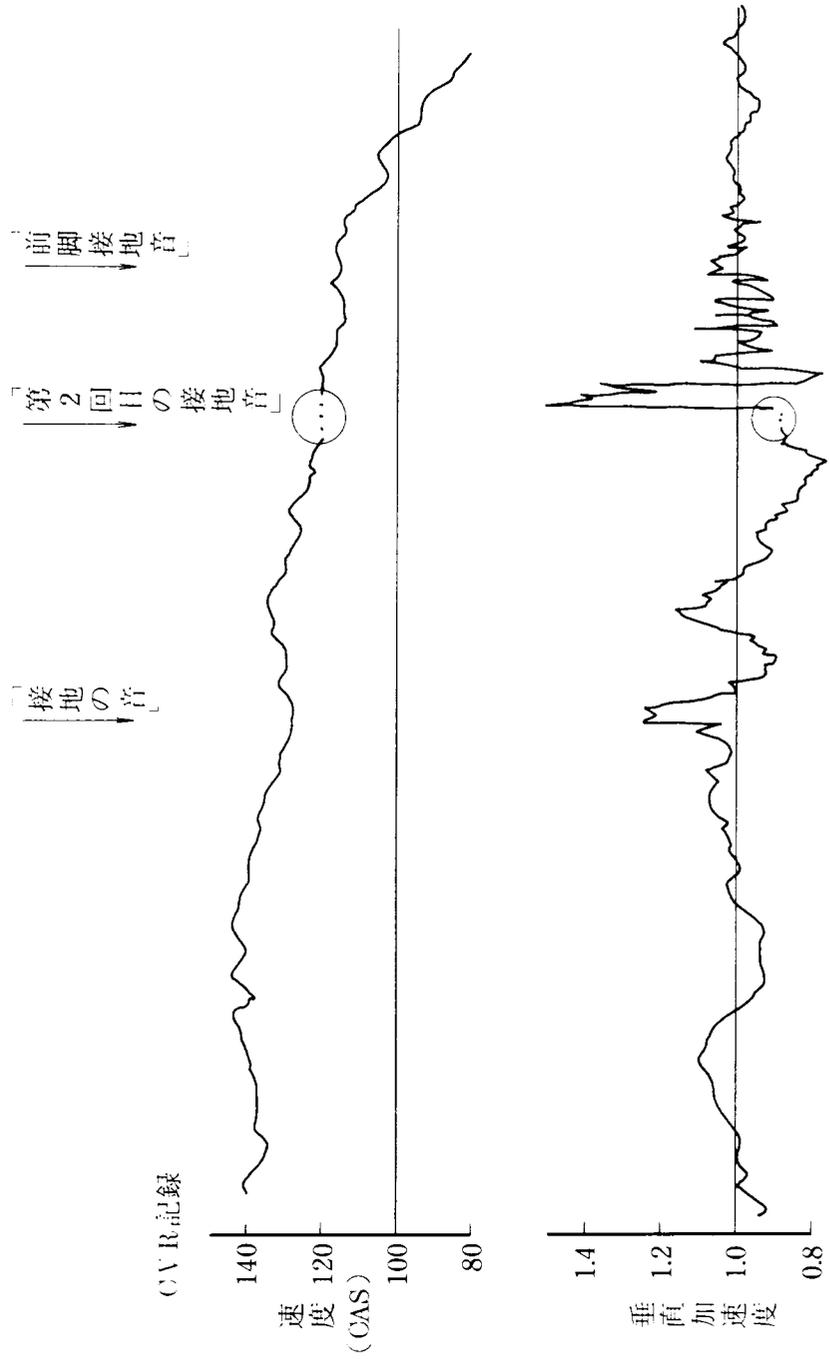
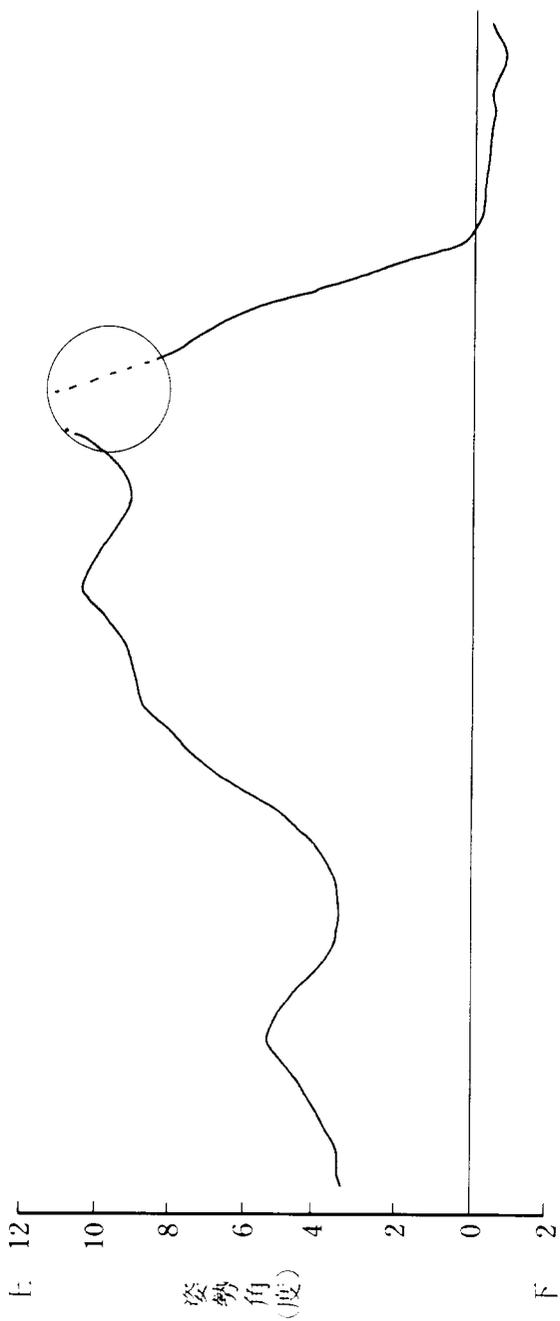
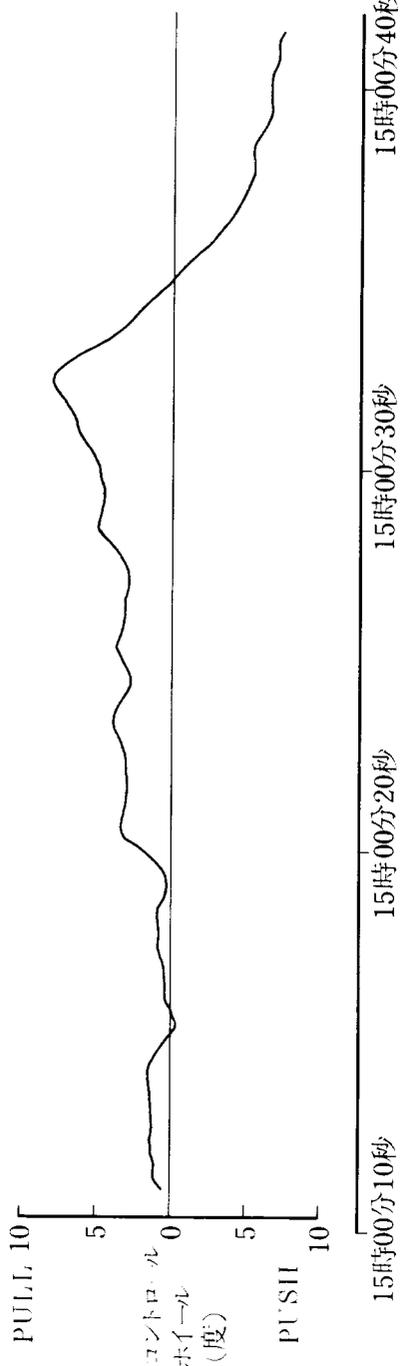
DFDRデータ及びCVRによる接地音 (JA8119)

D F D Rによると、バルーニングした時の同機の姿勢角はその後さらに増大し、最初の接地の約8秒後には速度約120ノットで後部胴体下部から滑走路面に落下接触した。その際接触した擦過痕跡は、滑走路32L末端から780メートル～806メートルの間滑走路上に26メートルにわたって残っていた。この時点における姿勢角はD F D Rには記録されていないが、機体の損傷状況の調査及びD F D Rのその前後の姿勢角の変化から、同機は約13°の機首上げであったものと認められる。

D F D Rの垂直加速度等のデータから性能解析すると、速度約120ノット、姿勢角約10°の機首上げでやや上昇しながらバルーニングしている同機が、その直後後部胴体下部から落下接触するには、揚力が急速に減少する何等かの要因が必要であり、この要因としては、スピードブレーキが作動したものと推定される。

(注) (○---) は衝撃により記録されたデータが不確実になった部分である。
