瀬戸内航空株式会社所属
シュド式SA316BアルウェットIII型JA9084
に関する航空事故報告書

昭和54年1月11日
航空事故調査委員会議決（空委第2号）

1.1 航空事故の概要

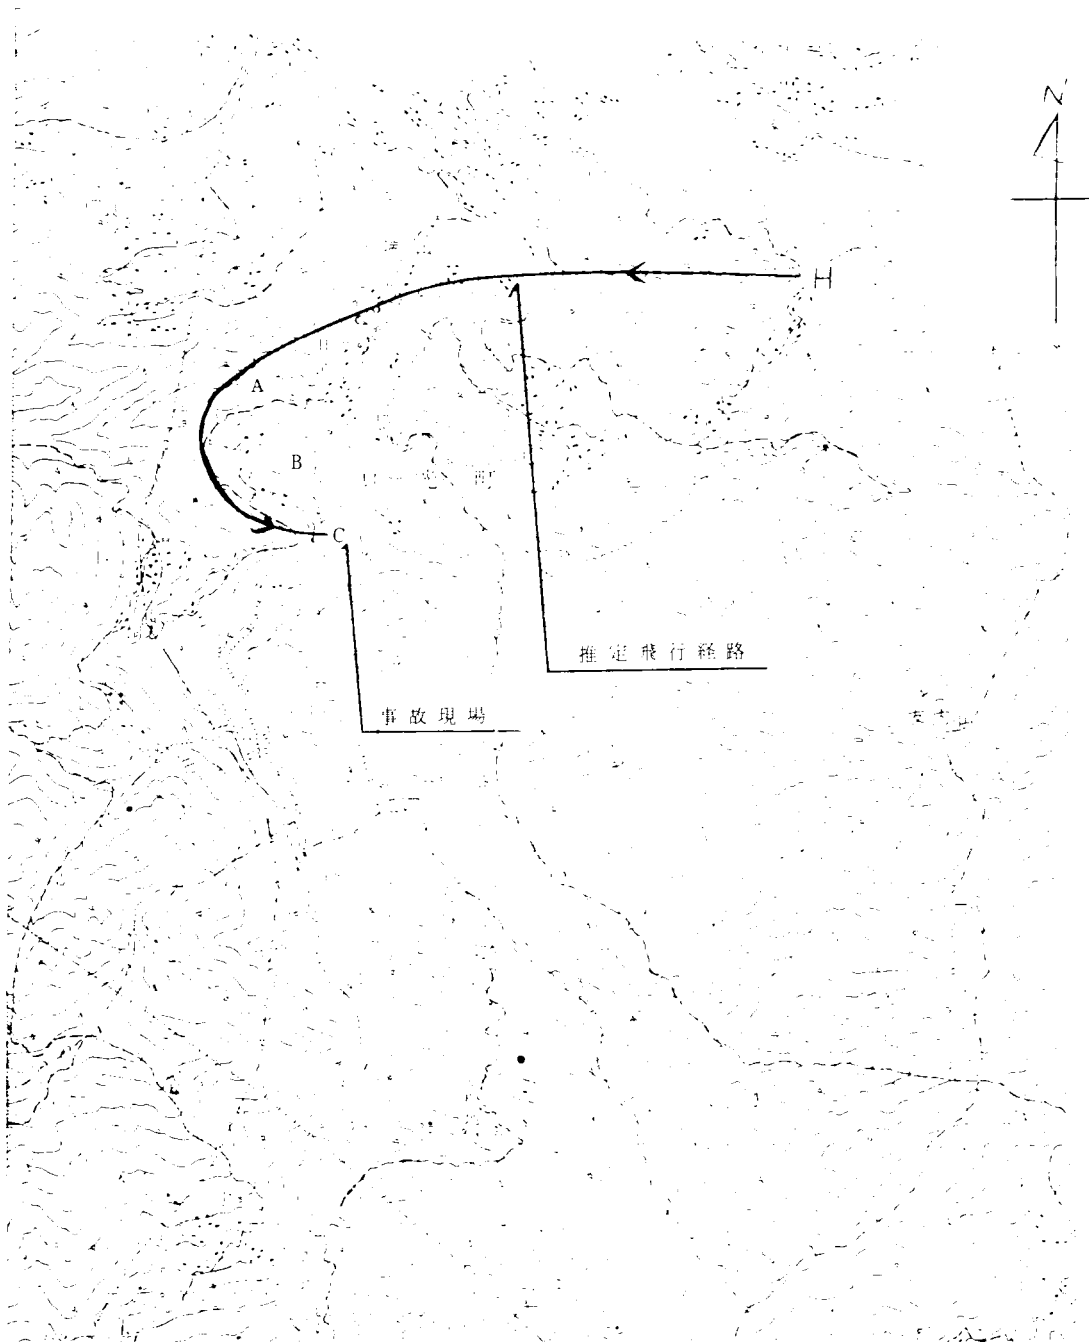
推 定 飛 行 經 路 図 付 図 1

機長は、懸垂していたバケットを切り離そうと思ったが、下に道路があったため実施しなかった。その後、機体の沈みが大きくなり、機長は無意識の内にコレクティブピッチレバーを引き上げたが、機体の沈みは益々大きくなった。同機は、沈下する過程でバケットの 1 部、左側ランディングギヤの先端、機体の後部下面及びテールブームの 1 部が岩石に接触し、そのはずみで機体は右側に横転転覆し、傾斜角約 5 5 度の山腹に密生していた雑木にひっかかり停止した。（推定飛行経路は付図 1 参照）

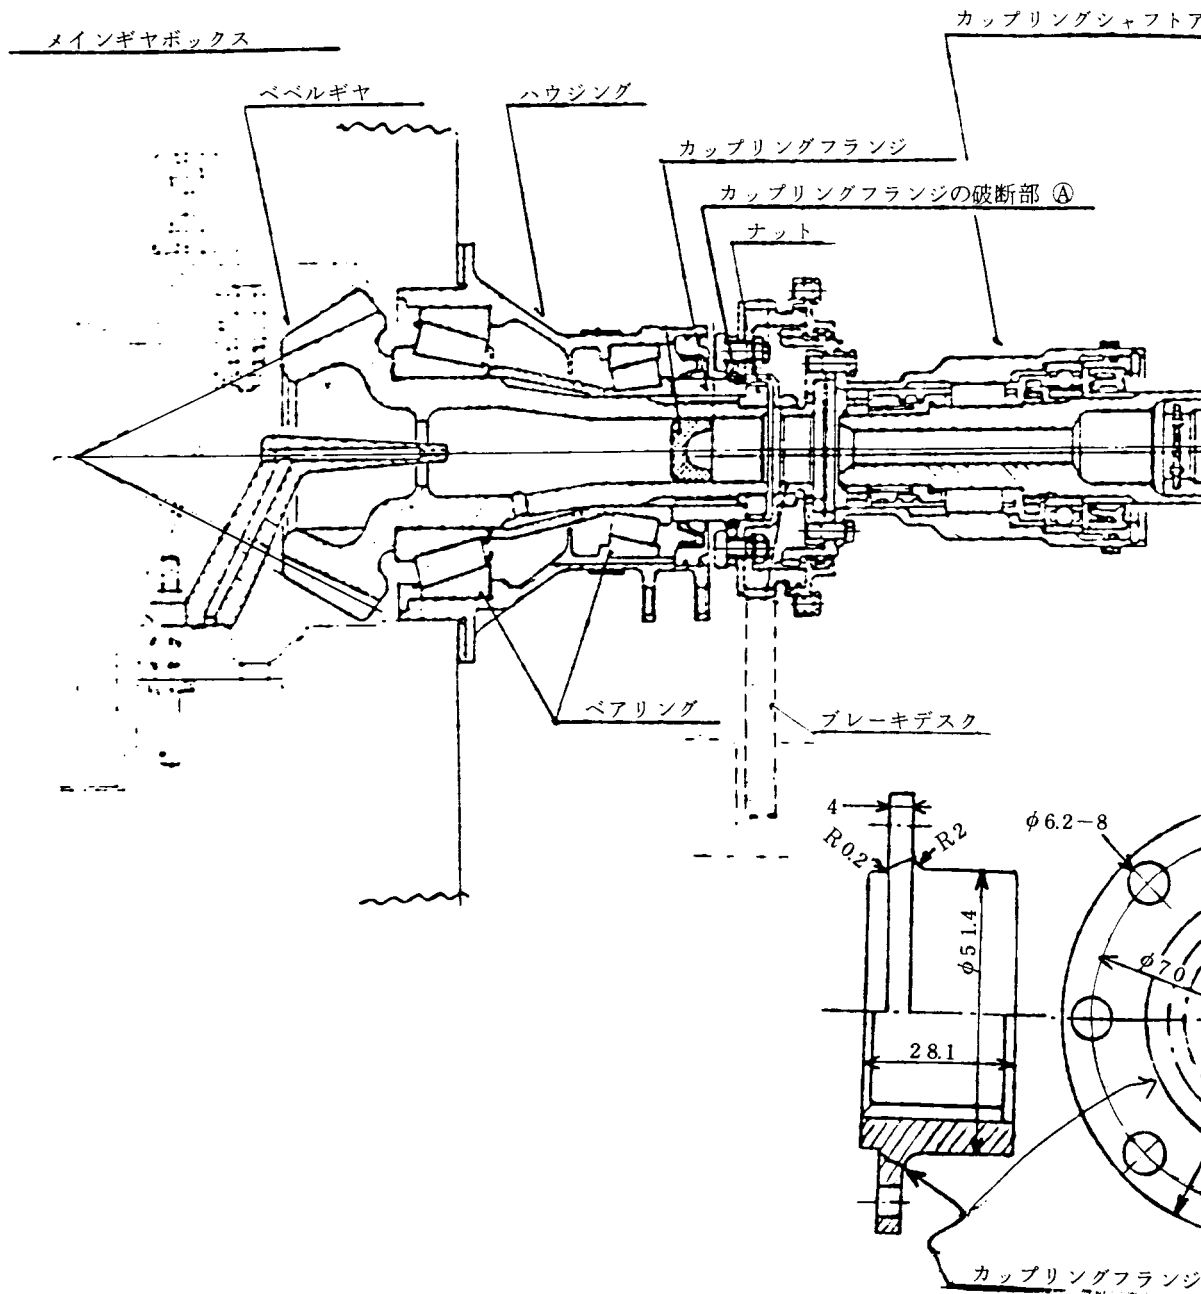
カップリングフランジアッセンブリの破断個所を示す図

2.9.2 メインギヤボックス、カップリングシャフトアッセンブリ及びクラッチユニットを分解調査した結果、カップリングフランジ（部品番号 3160S. 6202.005.1）の破断部分を除いて特に不具合な個所は発見されなかった。（カップリングフランジの破断個所は付図 2 参照）

カップリングフランジは、全体として低レベルの回転曲げ荷重を長期間にわたり受けたため、フィレットの端部から疲れ破壊を生じたものと思われる。材料欠陥等は特になかった。

3.1.4 残がい調査の結果、カップリングシャフトアッセンブリと共にカップリングフランジの1部は機体から約8メートル東方に飛散しており、同フランジの破断面は摩擦により大部分焼損し紫色を呈していた。もう一方のカップリングフランジはメインギヤボックスのベベルギヤに残されており、その破断面は一部損傷した状態であったが、同フランジを取り付けているナットは脱落飛散し、発見することはできなかった。

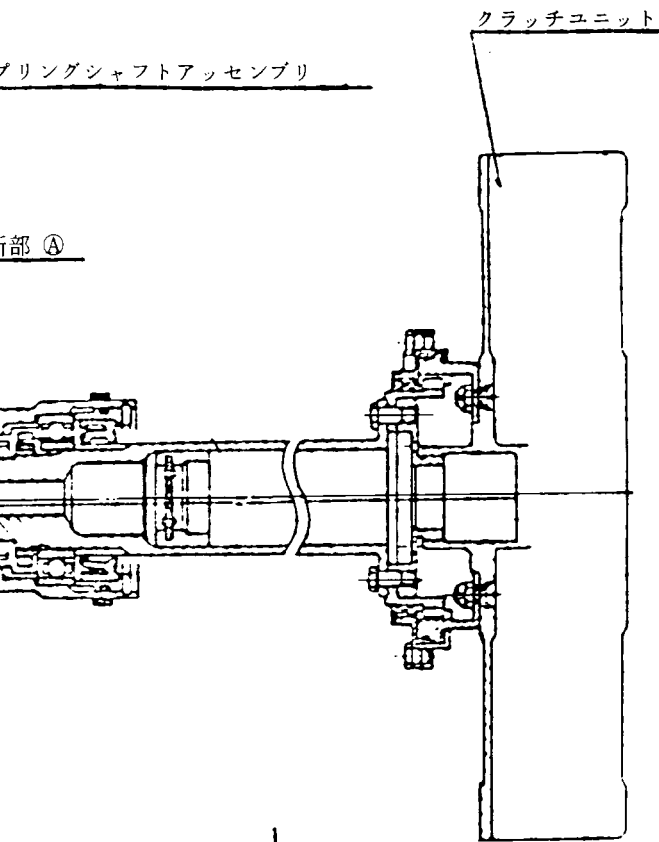
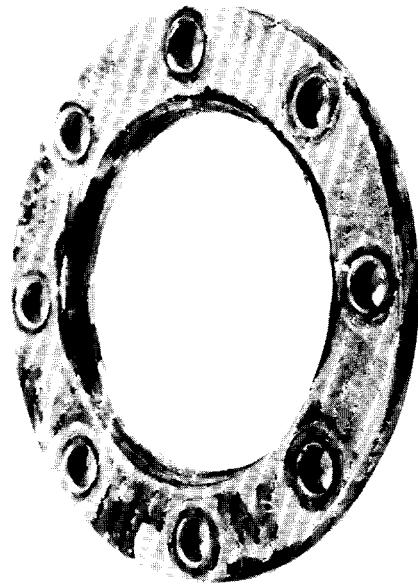
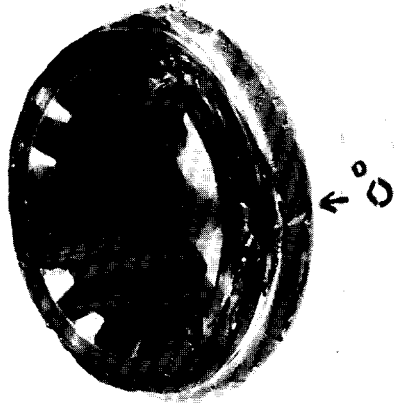
付 図 2

また、環境による腐食を受けた痕跡があるが、その影響は著しくはなかったと思われる。

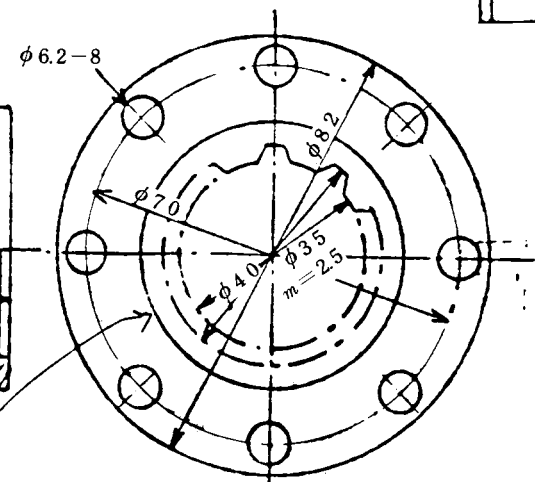
カップリングフランジの破断写真

3.1.6 同機が鉄塔建設現場に進入中、“ガン”という異常音を発生したことは、試験及び研究の結果から、飛行中にカップリングフランジに回転曲げ荷重が加わり、同フランジが疲れ破壊により破断したことによるものと推定される。

カップリングフランジの破断箇所
