読売新聞社所属
メッサーシュミット・ベルコウブROOM式BO105C型JA9523
に関する航空事故報告書

昭和54年1月11日

航空事故調査委員会議決（空委第5号）

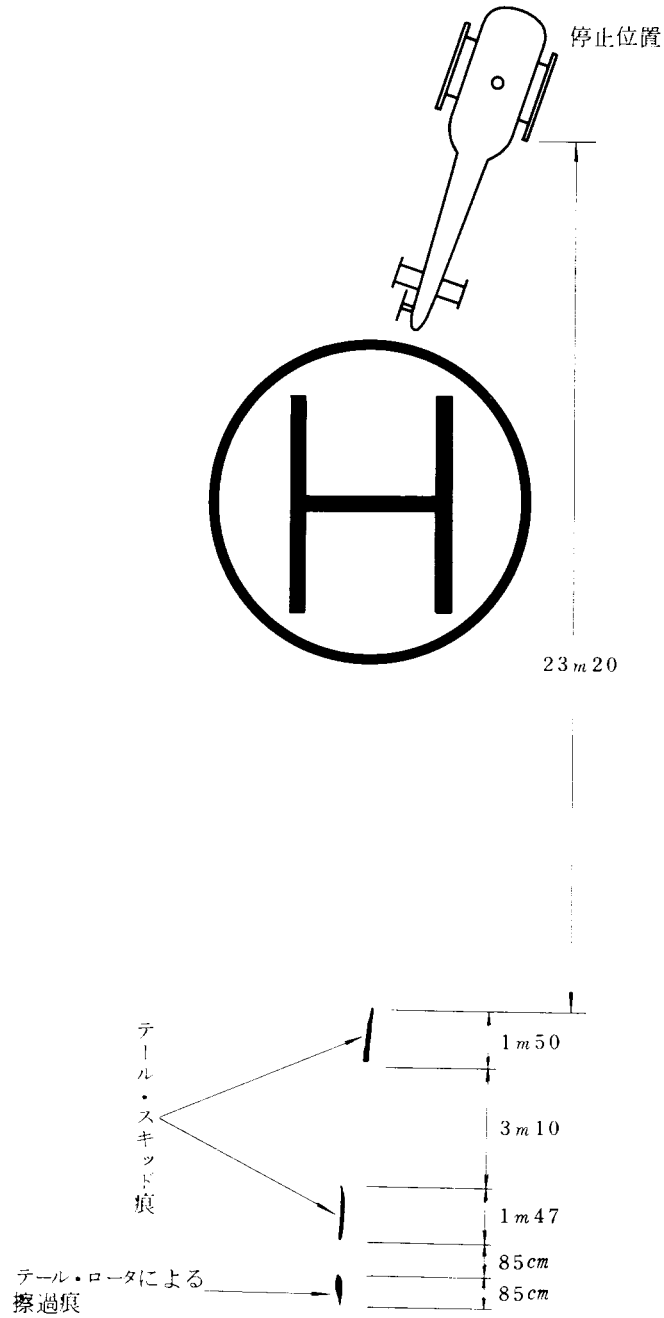
JA 9523 事故現場見取図

練習生は高度約200フィートから次第に速度を減じながら、地上8～10フィートの高度に達した時フレア操作及びその返し操作を行ったが、その際テールロータブレードが一瞬接地し、続いてテールスキッドが接地して軽くバウンドし、接地帯標識から7～8メートル前方に機首を僅かに右に振り着陸停止した。

同機は、地上痕から、最初にテールロータブレードが、次いでテールスキッドが接地したものと推定され、その時点における機首上げ角度は約30度以上と推定される。

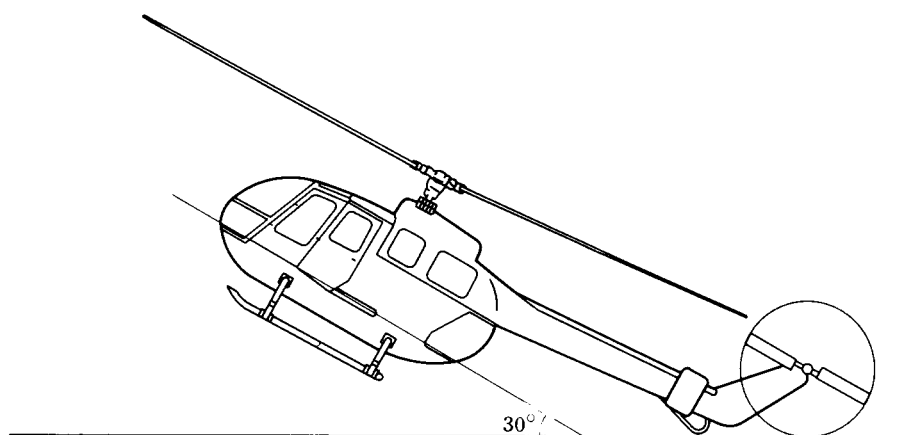
最初の接地時における推定姿勢図

同機が上記の姿勢で接地したことは、低高度で練習生によるフレア操作が過大であったこと及びフレアの返し操作が一瞬遅れたため、同機の揚力が減少して沈下し、水平姿勢に戻りきらない状態で接地したことによるものと推定される。

- (1) 監督者及び練習生は、適法な資格を有しており、身体状態から当該事故に関連があると認められる事項は発見されなかった。
- (2) JA9523は、有効な耐空証明を有し、事故に関連する不具合はなかった。
- (3) 事故発生時の気象は、事故に関連はなかったものと認められる。
- (4) 同機は、最初にテールロータブレードが、次いでテールスキッドが接地したものと推定され、その時点においては約30度以上の機首上げ姿勢であったものと推定される。
- (5) 上記(4)の姿勢で接地したことは、低高度におけるフレア操作が過大であり、フレアの返し操作が遅れたことによるものと推定される。
