早稲田大学航空部所属
ピラタス式B4-PC11AF型JA2202
に関する航空事故報告書

昭和54年2月15日
航空事故調査委員会議決（空委第10号）

1.1 航空事故の概要

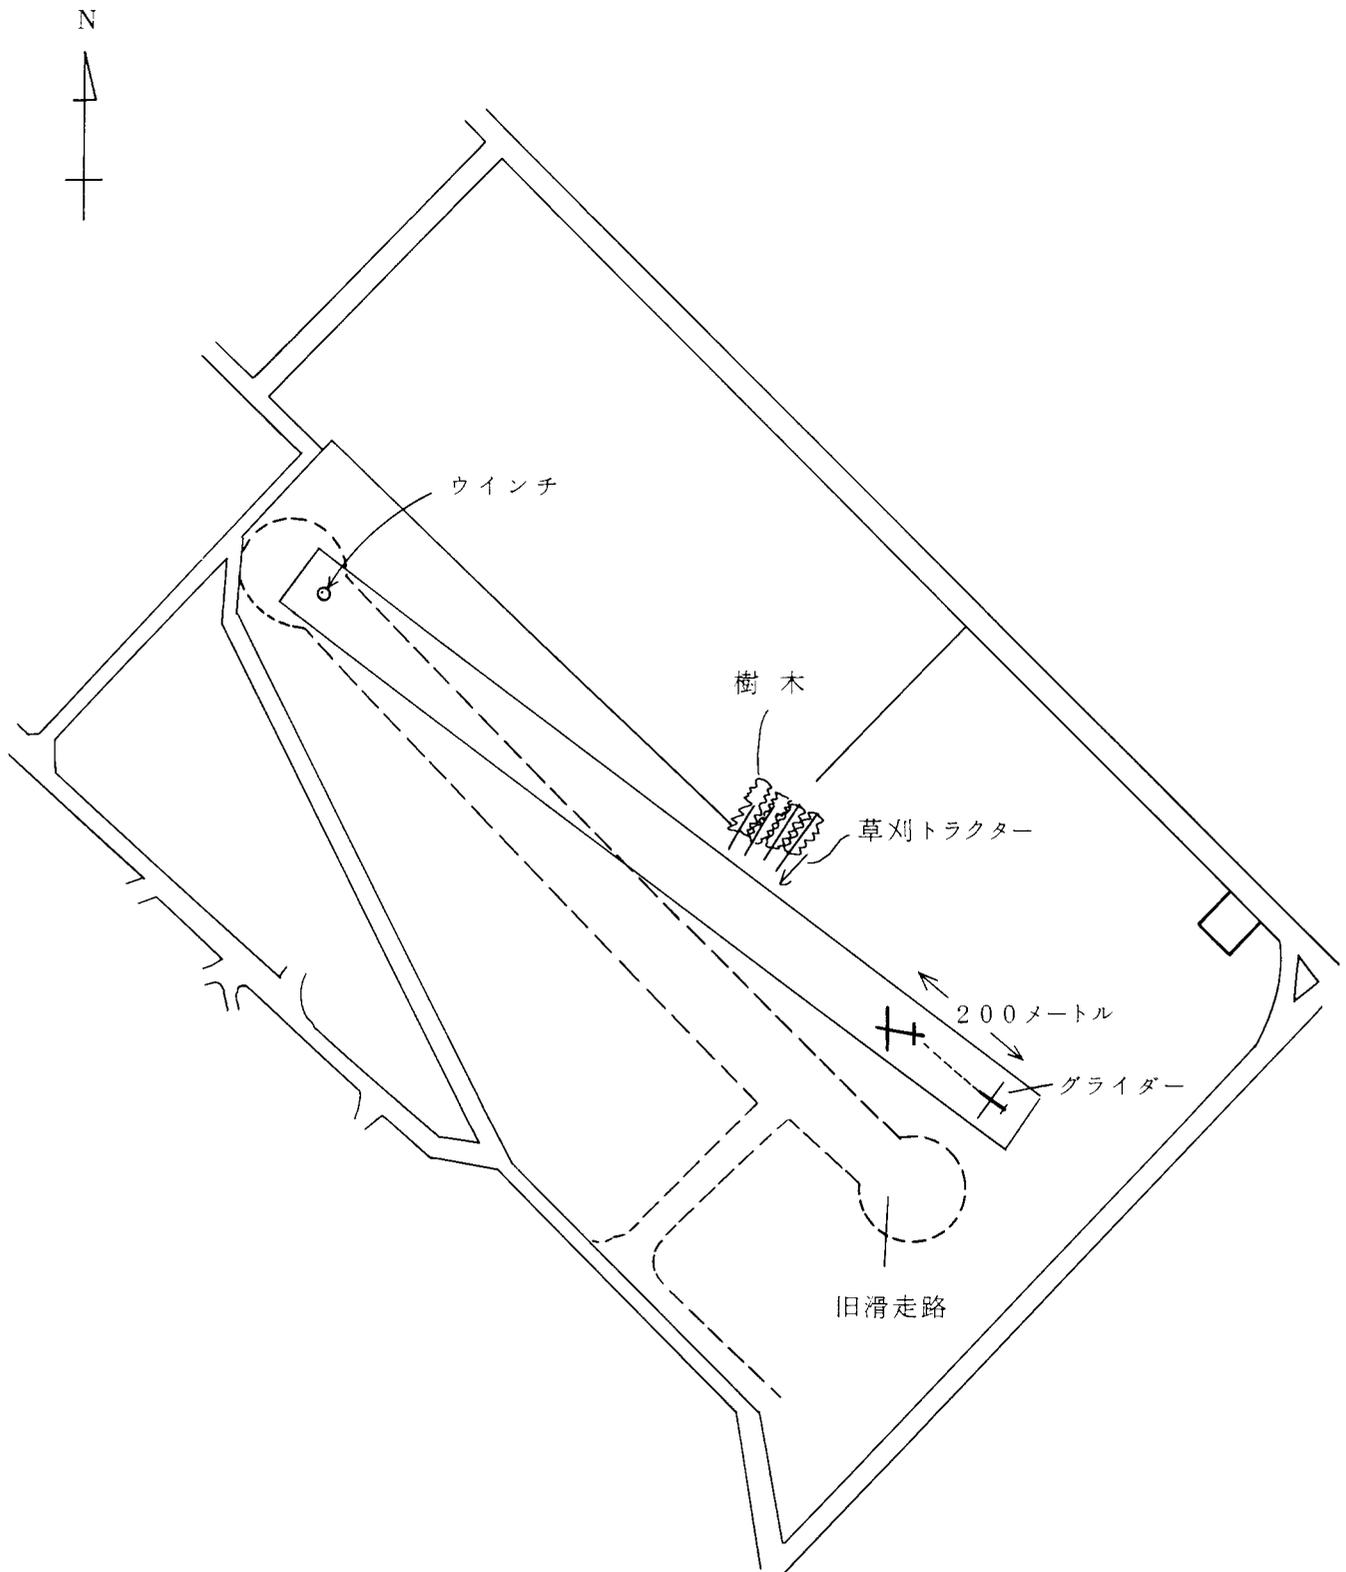
事故現場見取図

同機が高度約5メートルに到達したとき、ウィンチえい航係は、滑空場中央付近のやや突出している樹木の影から草刈のトラクターが突如として出てきたので、反射的にウィンチのパワーを停止させた。

同機は、約10メートルまで上昇しえい航索から離脱した後、ほぼ水平姿勢に近い姿勢のまま沈下して主車輪から接地した。接地後、同機は約10メートル地上を滑走して左翼を接地し、機首を左に約45度振って停止した。

草刈トラクターが進入した地点は、滑空場中央付近に突出している樹木のため、ウィンチえい航係の位置から見通しの利かない所であり、不測の事態に備えて、当時見張員を配置する等の措置はとられていなかったものと認められる。
