個人所有
パイパー式PA-28R-180型JA3564
に関する航空事故報告書

昭和54年3月1日
航空事故調査委員会議決（空委第12号）

1 航空事故調査の経過

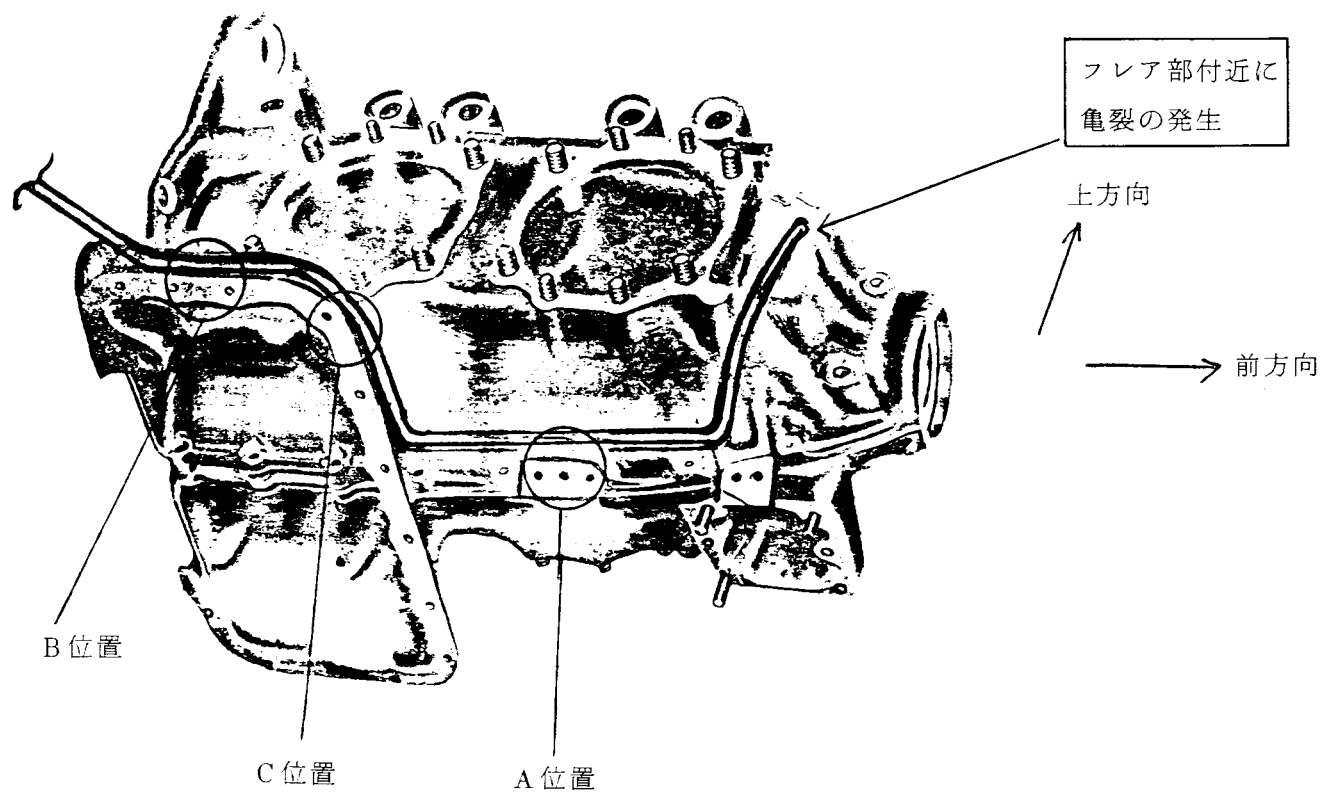
プロペラ ガバナー オイルラインチューブ アセンブリ
取付状況見取図

ライカミング社の技術情報によれば、チューブ（長さ約95センチメートルで曲げ加工されたもの）のエンジン本体への取付けは次のとおりであった。（付図参照）

チューブの両端はエンジン本体の前後に位置するニップルにフレア部でしめつけられ、その間はエンジン下面の1番、2番シリンダを結ぶ中間点付近（以下「A位置」という。）のボルト孔とオイルサンプアセンブリの右側方（以下「B位置」という。）のスタッドボルトを使用するクリップによって保持固定されるように定められていた。

当該機において2個クリップが使用されており、同チューブはB位置のスタッドボルトとオイルサンプアセンブリの前面右側方（以下「C位置」という。）のスタッドボルトを使用してクリップによって保持固定されていたが、A位置のボルト孔を使用するクリップはなかった。

すなわち、同機のチューブのクリップによるエンジン本体への保持固定にA位置のボルト孔が使用されていなかったため、同チューブはエンジン運転中、プロペラ側チューブの取付部とC位置間が振動し、その結果ニップルにネジ留めされていた同チューブのプロペラ側のフレア部付近が比較的応力の繰返しを長期間受けることとなったためである。
