大阪エアウェーズ株式会社所属  
川崎ベル式47G3B-KH4型JA7500  
に関する航空事故報告書

昭和54年2月15日  
航空事故調査委員会議決（空委第9号）

### 1.1 航空事故の概要

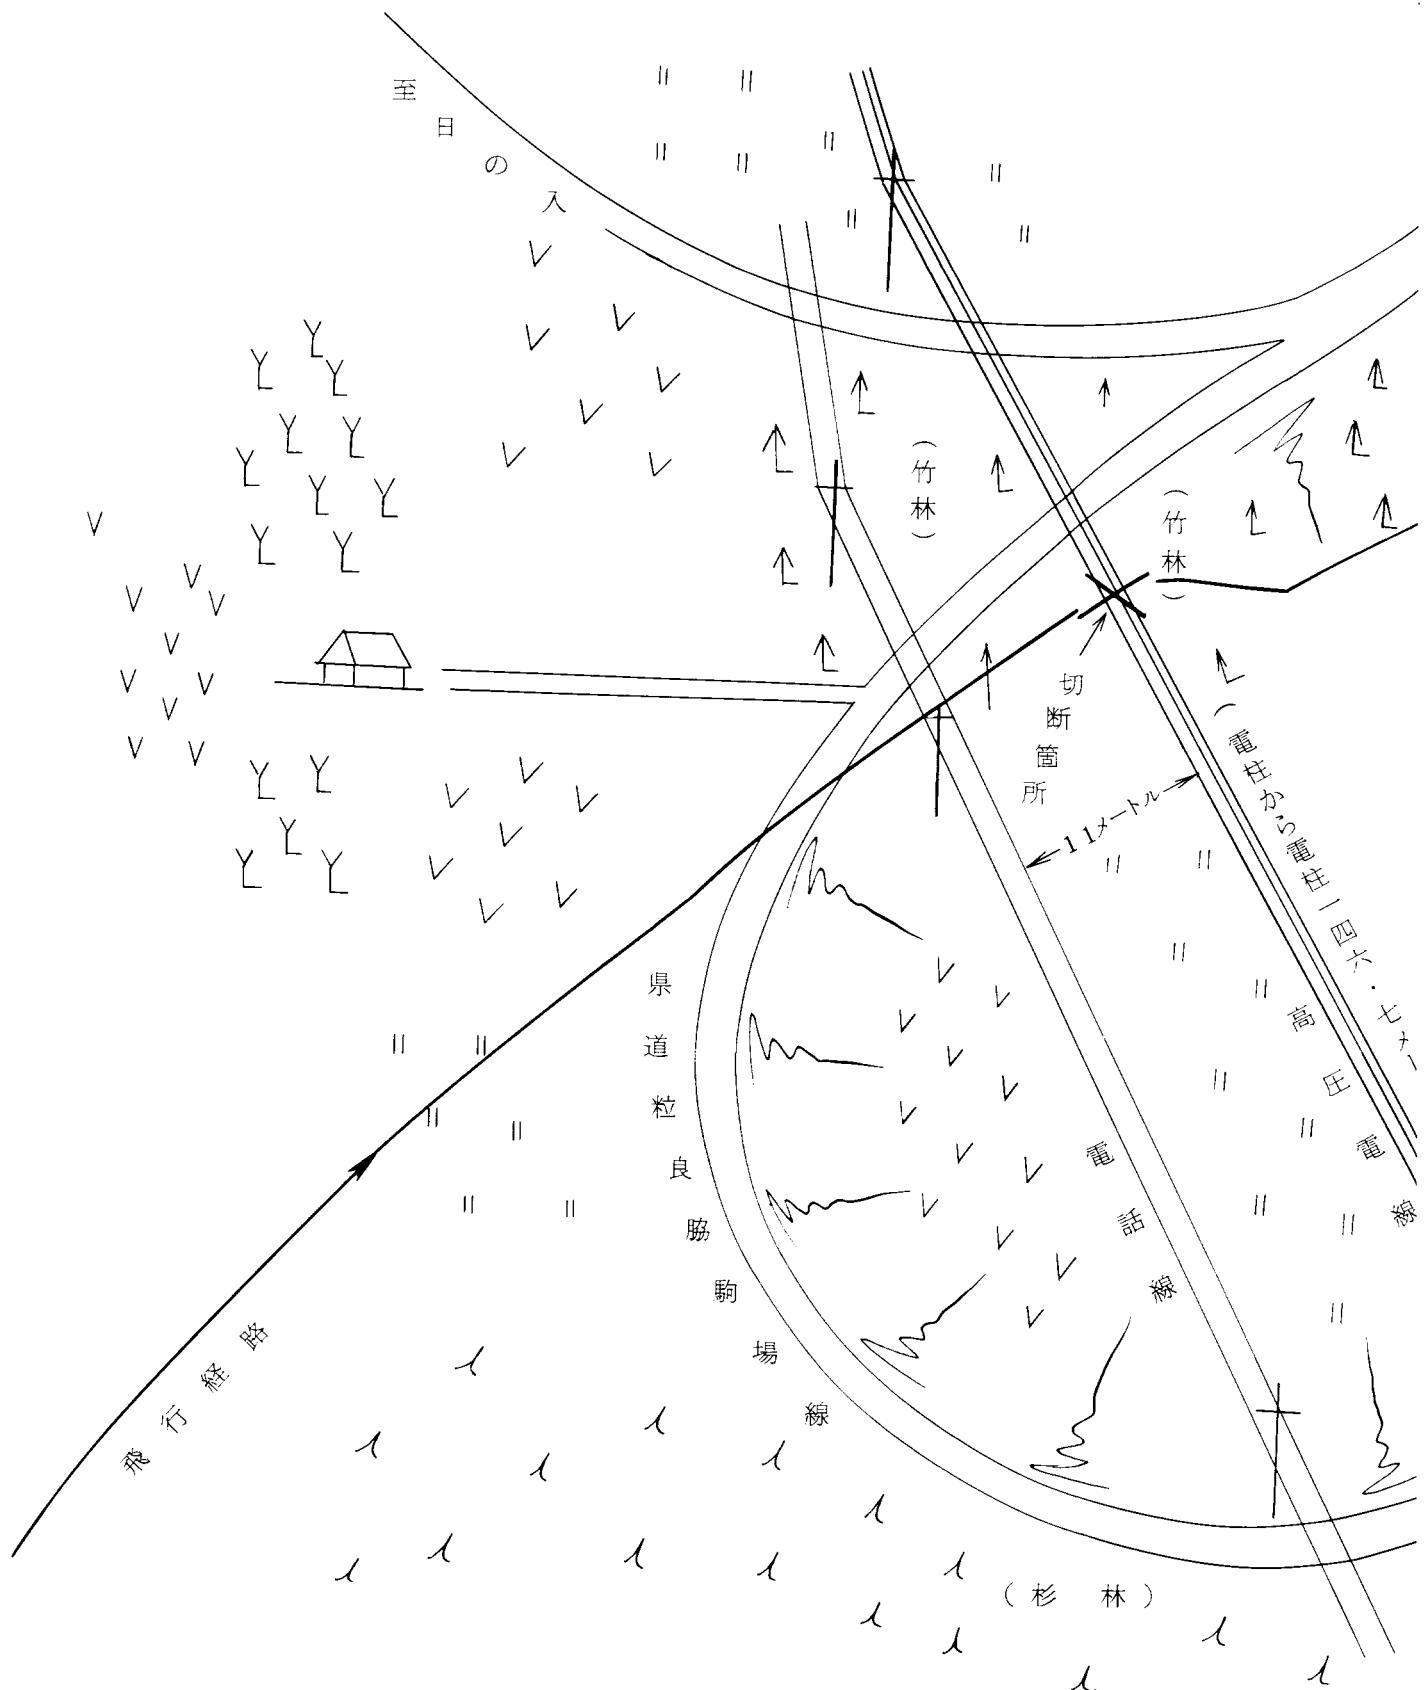
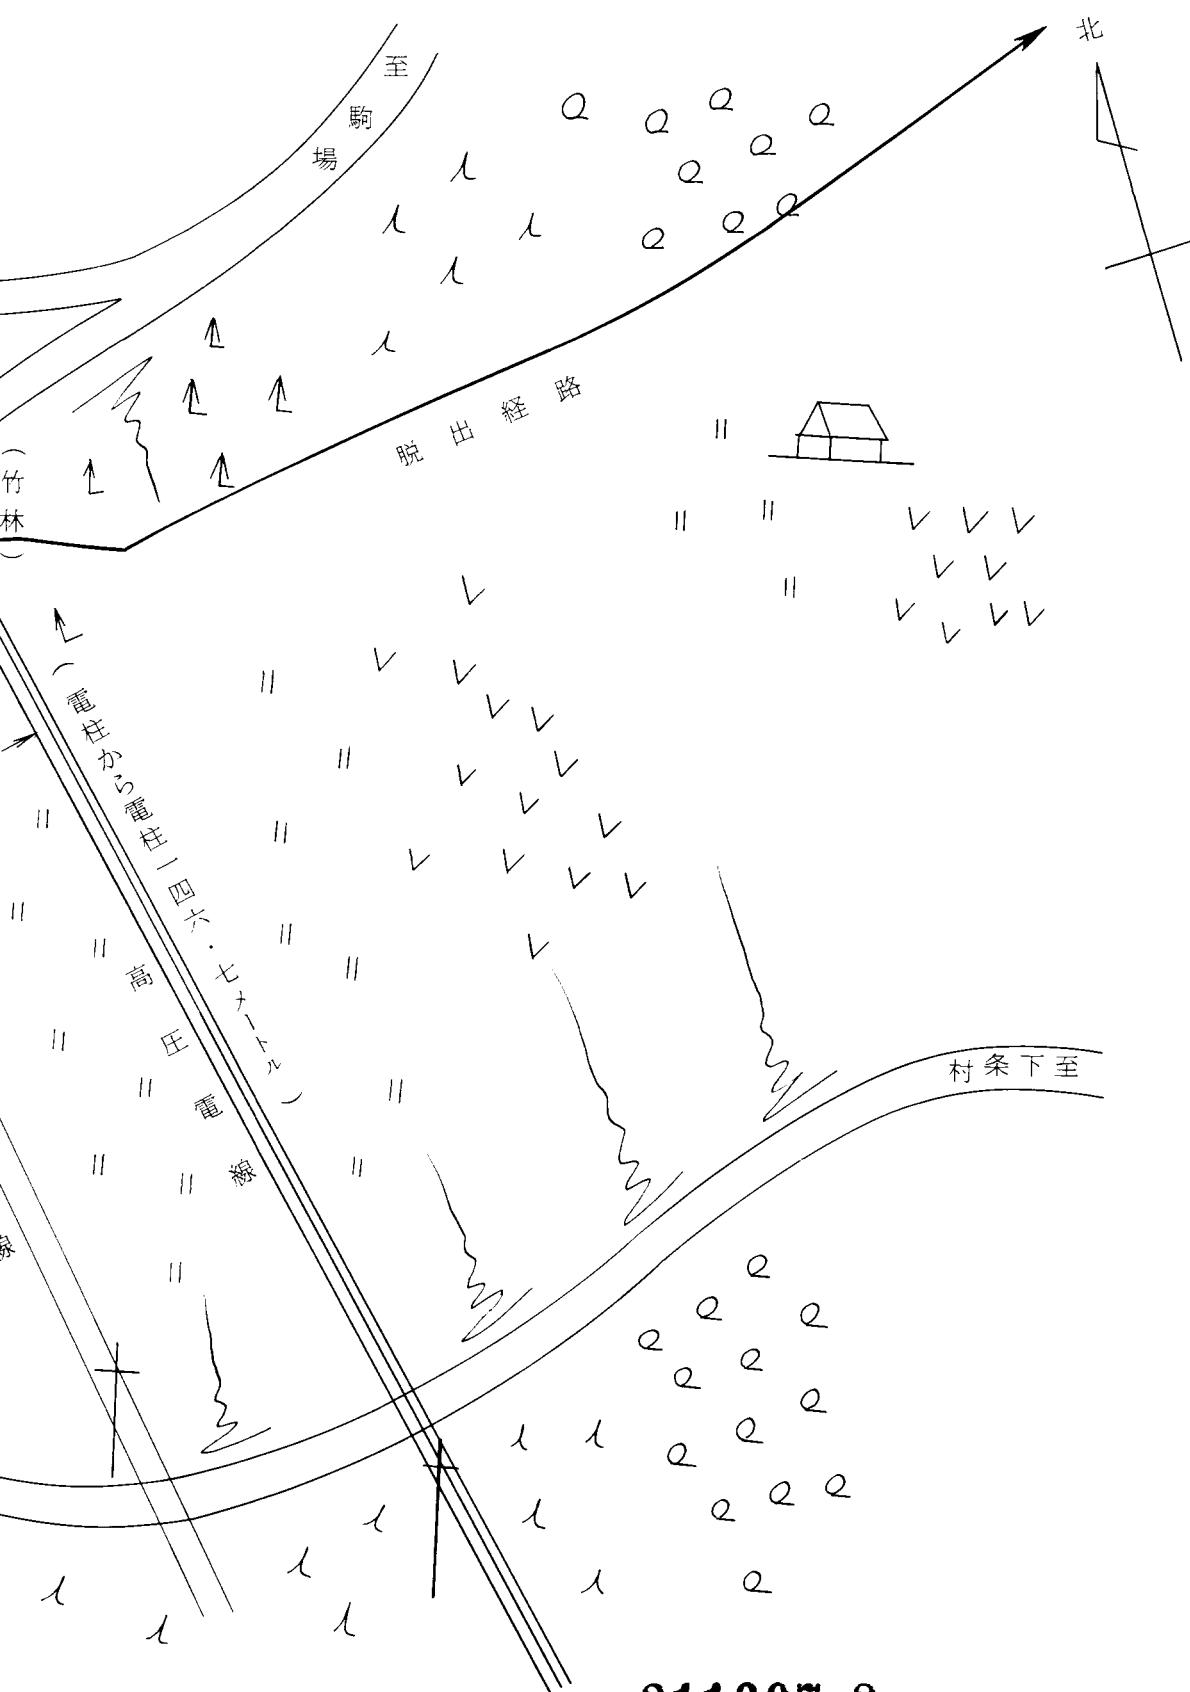
付図 1

農協職員から機長に渡された地図には、見えにくい電線として、事故発生地点の配電線が表示されていた。当該配電線は、電話線の先方約11メートルにほぼ並行に張られ、水田からの高さ約25メートル、電話線との上下間隔は約17メートルであった。この配電線の電柱間隔は約147メートルあり、ヘリコプタ進行方向の右側電柱は完全に樹木にかくれ、左側電柱は電話線電柱の上方に位置していた。高圧電線の背景は緑色の山林であった。

機長は、作業基地近くの下り勾配の谷間に沿って下降中、当該電話線の手前約200メートルの地点で電話線及び左側電柱を視認したが、その上方に配電線があることに気付かなかつた。このことは、電話線に比べ配電線が細く、背景の山林にとけこみ、ややもやがかかり、視認しにくく状況であつたためと認められる。また、ヘリコプタ進行方向左側の2本の電柱は、高度差があるもののほとんど同位置に視認され、2本の電柱と明瞭に識別しにくく状況にあつたものと推定される。

# 高圧電線、電話線の架設状況と附近の状況

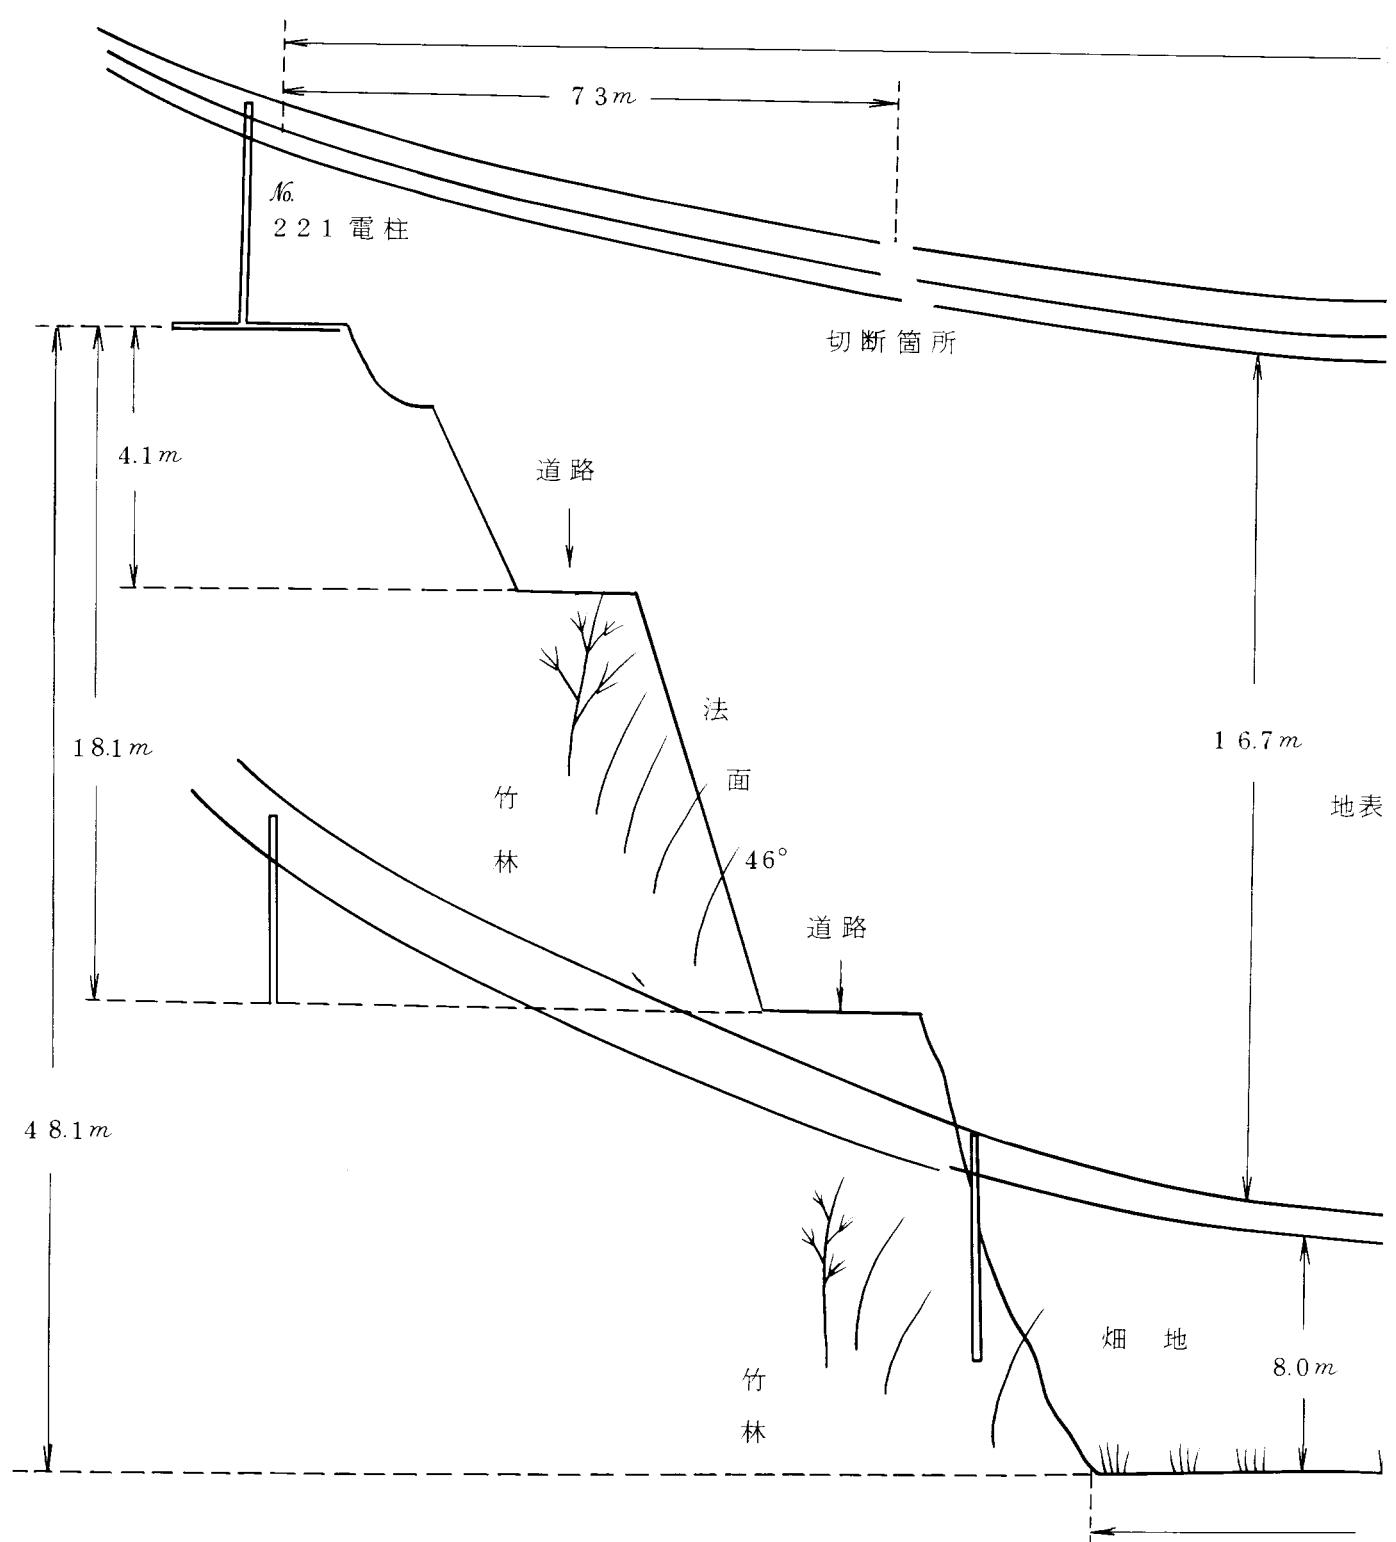
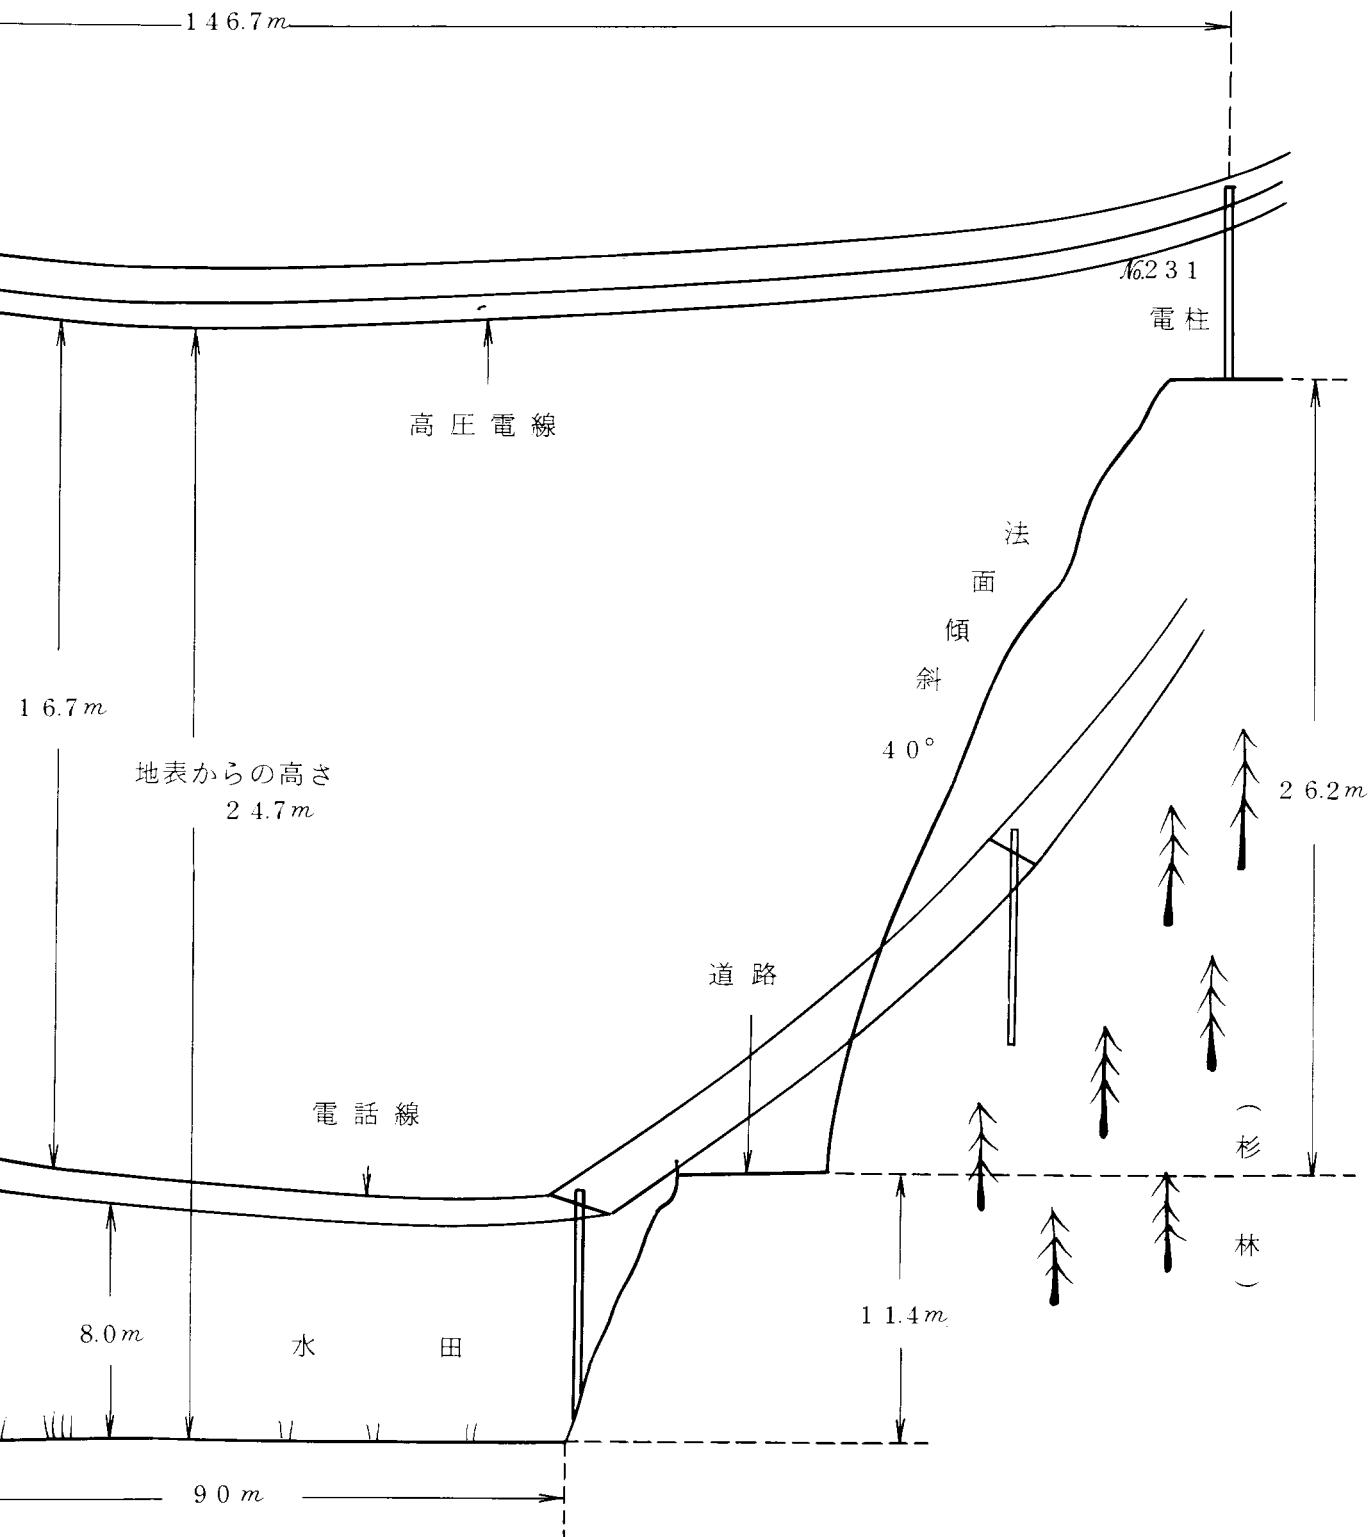
付図 2

機長は、当該電話線に注意しながら、十分な余裕高度を保ってこれを越えた直後、前方に3本の配電線のあることに気付き、これを回避しようとしてとっさにピッチレバーを引いたが、機首部が配電線に接触し、同機はほとんどホバリング状態になった。配電線は、同機に接触すると同時に、スパークにより2本切断された。

機長は、同機の危険を回避しようとして機体を右へ傾け、メインロータブレードで残りの配電線を切断して、接触地点から前進した。(付図1、付図2参照)

ヘリコプタ進行方向から見た断面図
