日本農林ヘリコプター株式会社所属
ヒューズ式269C型JA7595
に関する航空事故報告書

昭和54年3月1日
航空事故調査委員会議決（空委第15号）

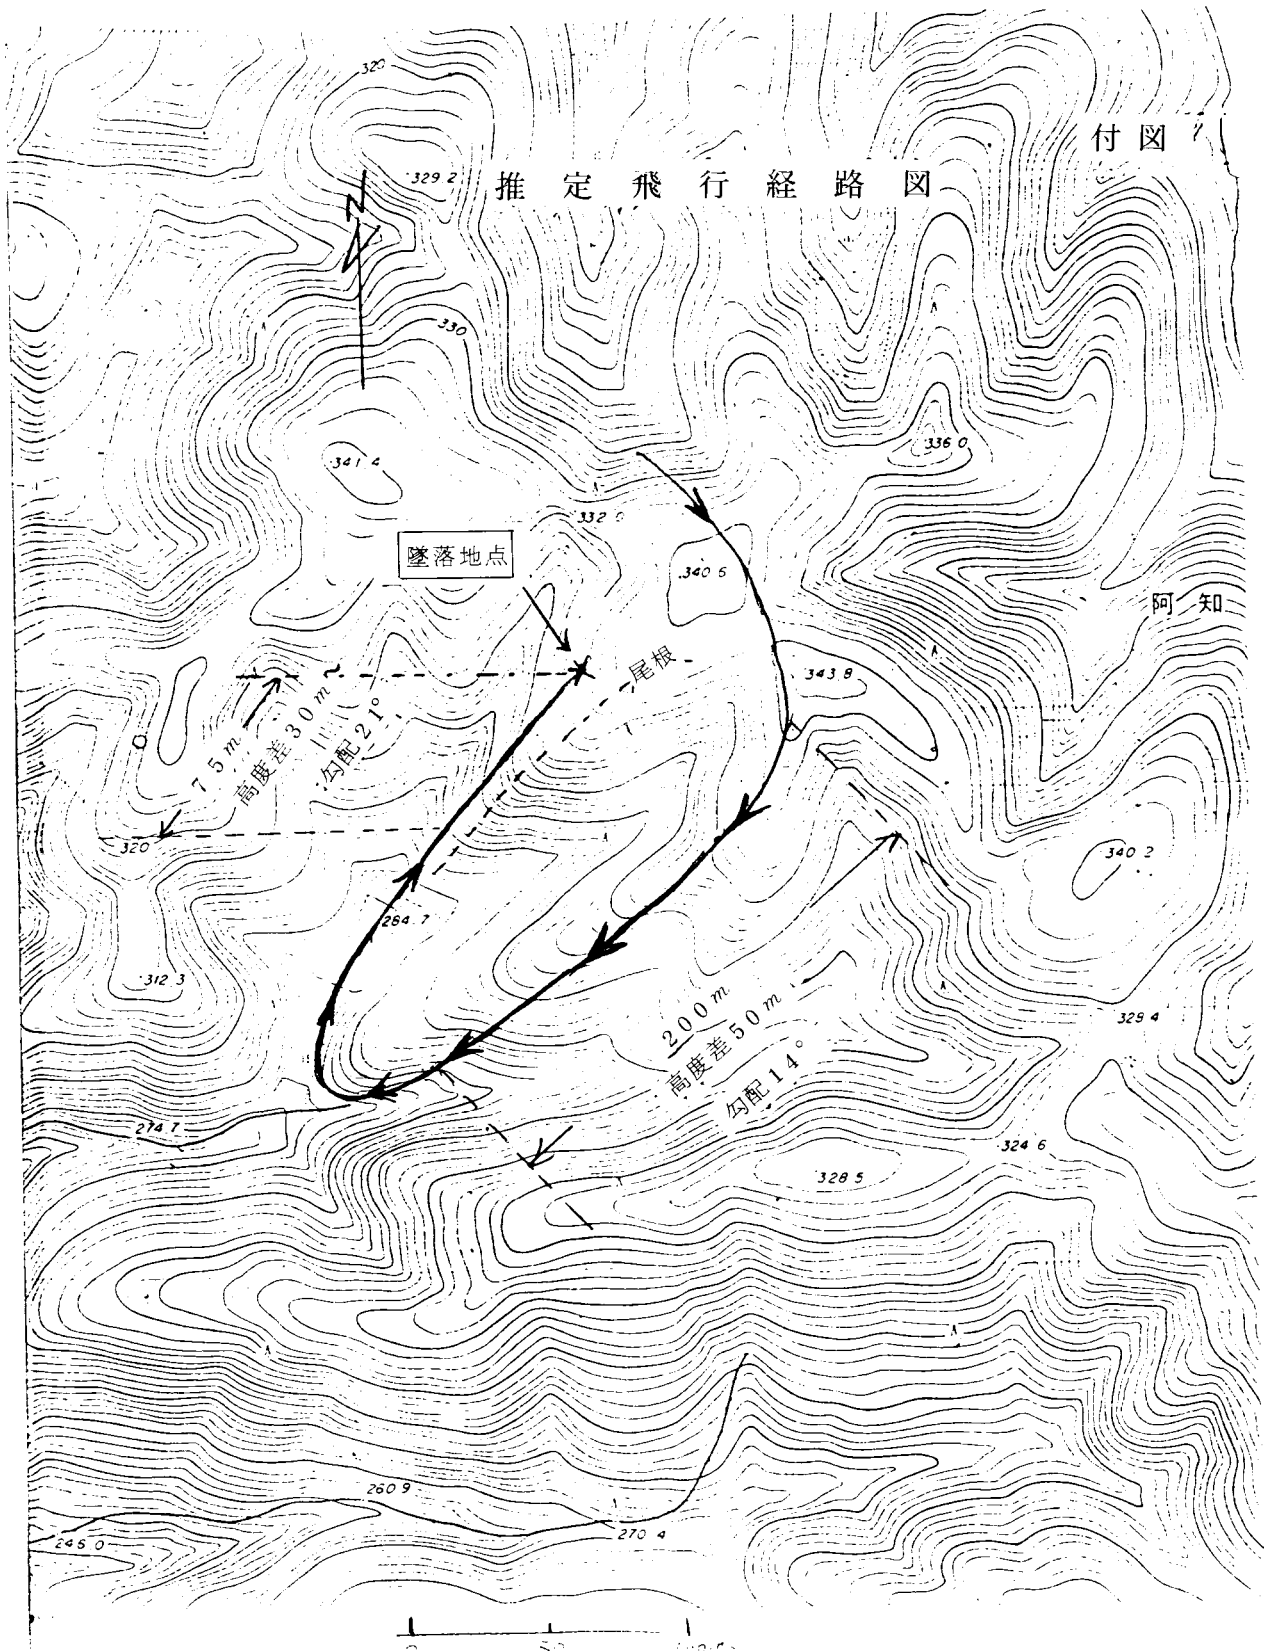
推定飛行経路図

同機は、08時00分ごろ臨時ヘリポートを離陸し、予定地域の一部を散布した後臨時ヘリポートの南々西約400メートルの峰から南西方向に平均約14度の下り勾配となって連っている延長約200メートルの小さな尾根に沿い、山の樹林の梢から5～10メートルの垂直間隔を維持し、対地速度約30マイル/時で降下しながら散布した。（付図参照）

その後、同機は、180度右旋回を行った後、前記尾根にほぼ平行に走っている平均勾配約21度の小さな尾根のやや北側斜面を北東方向へ向って上昇しながら散布しようとして進入し、約80メートル上昇飛行後、高さ約10メートルの木の梢に接触した。（付図参照）

接触後、同機は、樹林の中に落下して標高330メートル、勾配約30度の斜面にほぼ水平に接地した後、右へ横転して停止し、機体は大破した。
