日本航空株式会社所属
ボーイング式747SR-100型JA8121
に関する航空事故報告書

昭和54年5月8日
航空事故調査委員会議決（空委第22号）

1 航空事故調査の経過

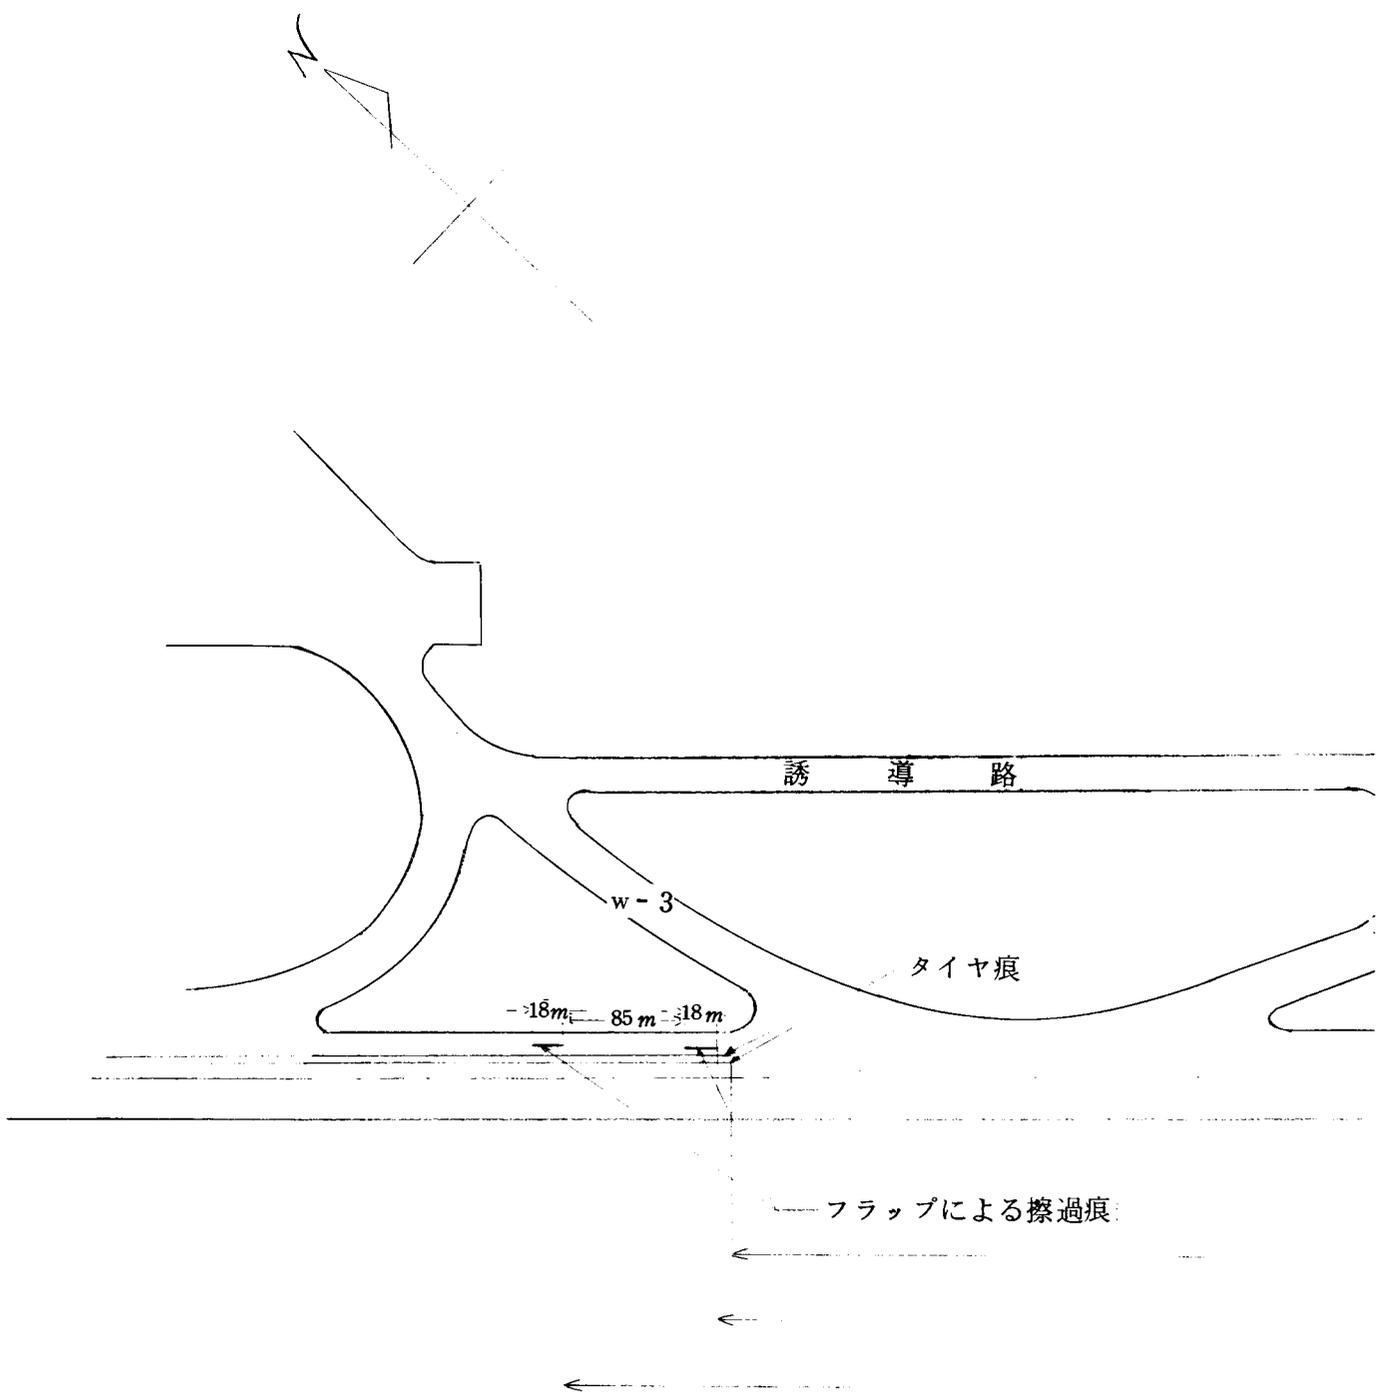
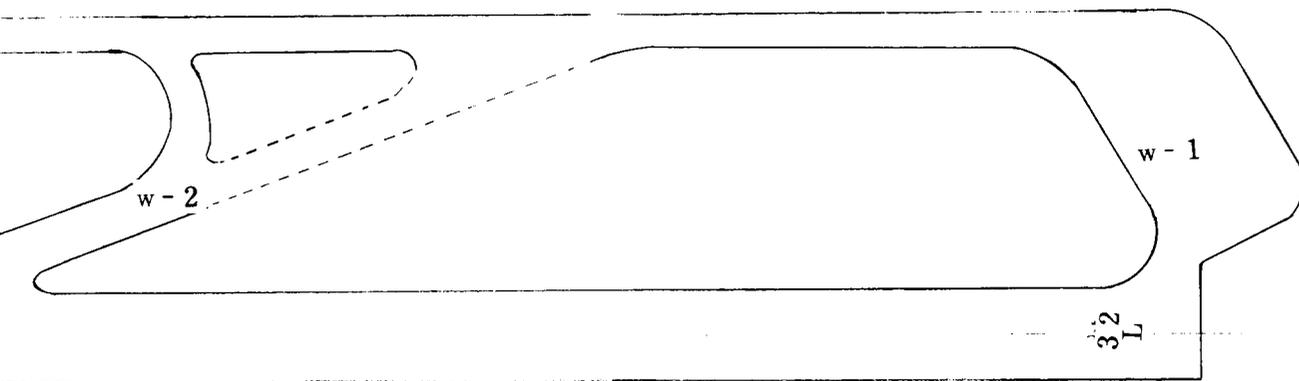
付図 1

同機は、0 8 時 0 4 分ごろ、滑走路 3 2 L の末端から約 1, 1 1 5 メートルの滑走路中心線上に若干右傾した状態で着陸接地し、その後、付図 1 に示す位置に R / H アウトボードフラップの翼端後縁による擦過痕跡及びフラップの破片を残して滑走した。

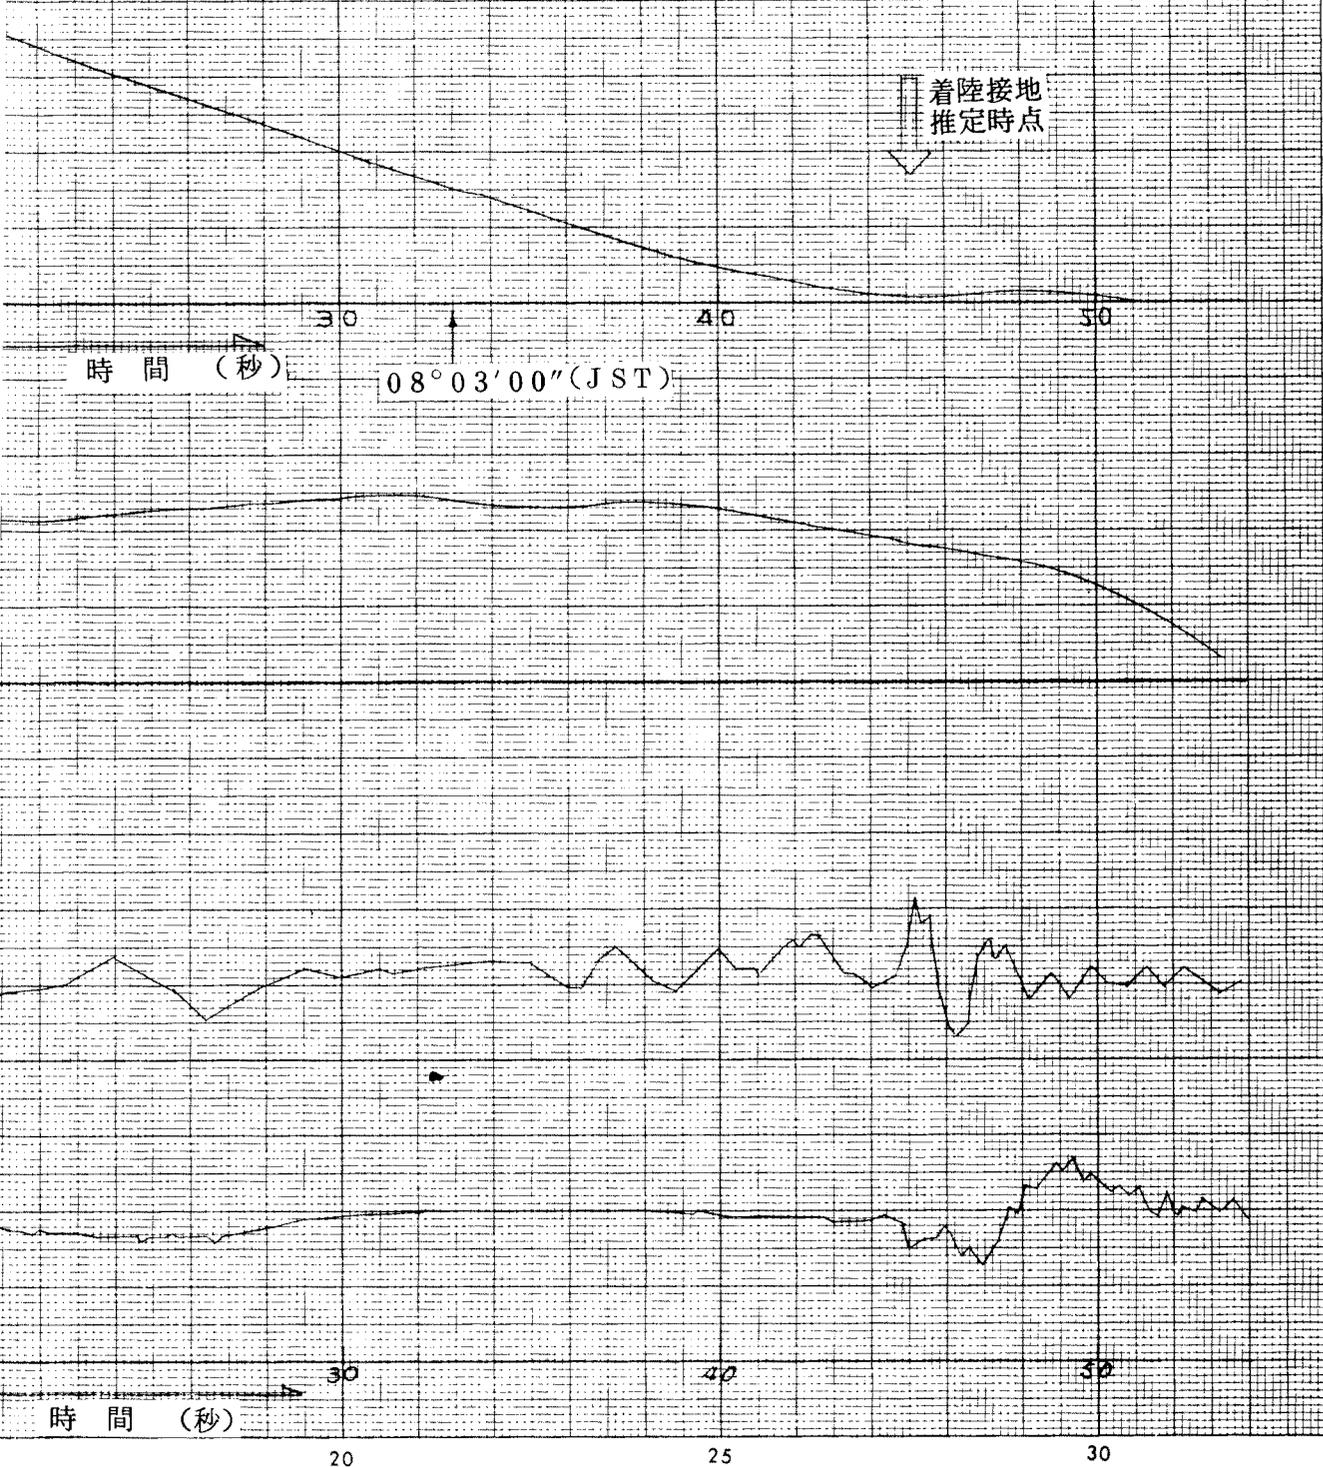
付図 2 (1)

3.2.3 D F D Rの解析結果（付図2）から、同機のフラップは、滑走路32L末端から約2.2海里となる着陸最終進入経路上の高度約970フィート、速度約150ノットにお

いてそれまでの20度位置から30度位置に下げられ、その約29秒後における高度約530フィート、速度約150ノット、機首方位約323度でNo. 8フラップトラックの右主翼下面からの離脱が発生したものと推定される。

- 3.2.4 また、当該異常の発生は、滑走路32L末端から約1海里となる着陸接地の約39秒前におけるものであり、この時点で、約0.5秒間に+1.03G及び+0.96Gという軽度ではあるが衝撃的な垂直加速度と約7度の機首上げ、約7度の右傾及び約4度の左への機首偏向という姿勢変化が記録されており、当該衝撃及び偏揺れ傾向を感知した操縦士によって、直ちにその修正操作が行われたものと推定される。

- 3.2.5 上記の修正操作としては、異常発生の直後において、コントロールホイール左約50度、ラダーコントロール左約16度という最大値が記録されており、当初偏揺れに対する修正が行われたものと推定される。また、上記偏揺れ修正操作の直後においては、コントロールコラムによる約7度の機首下げ操作が記録されているが、これは、異常発生の直後から発生して急速に増大し約2秒後において機首上げ約7度及び+1.28Gの垂直加速度として記録されている姿勢角の増加に対処するための修正操作であったものと推定される。

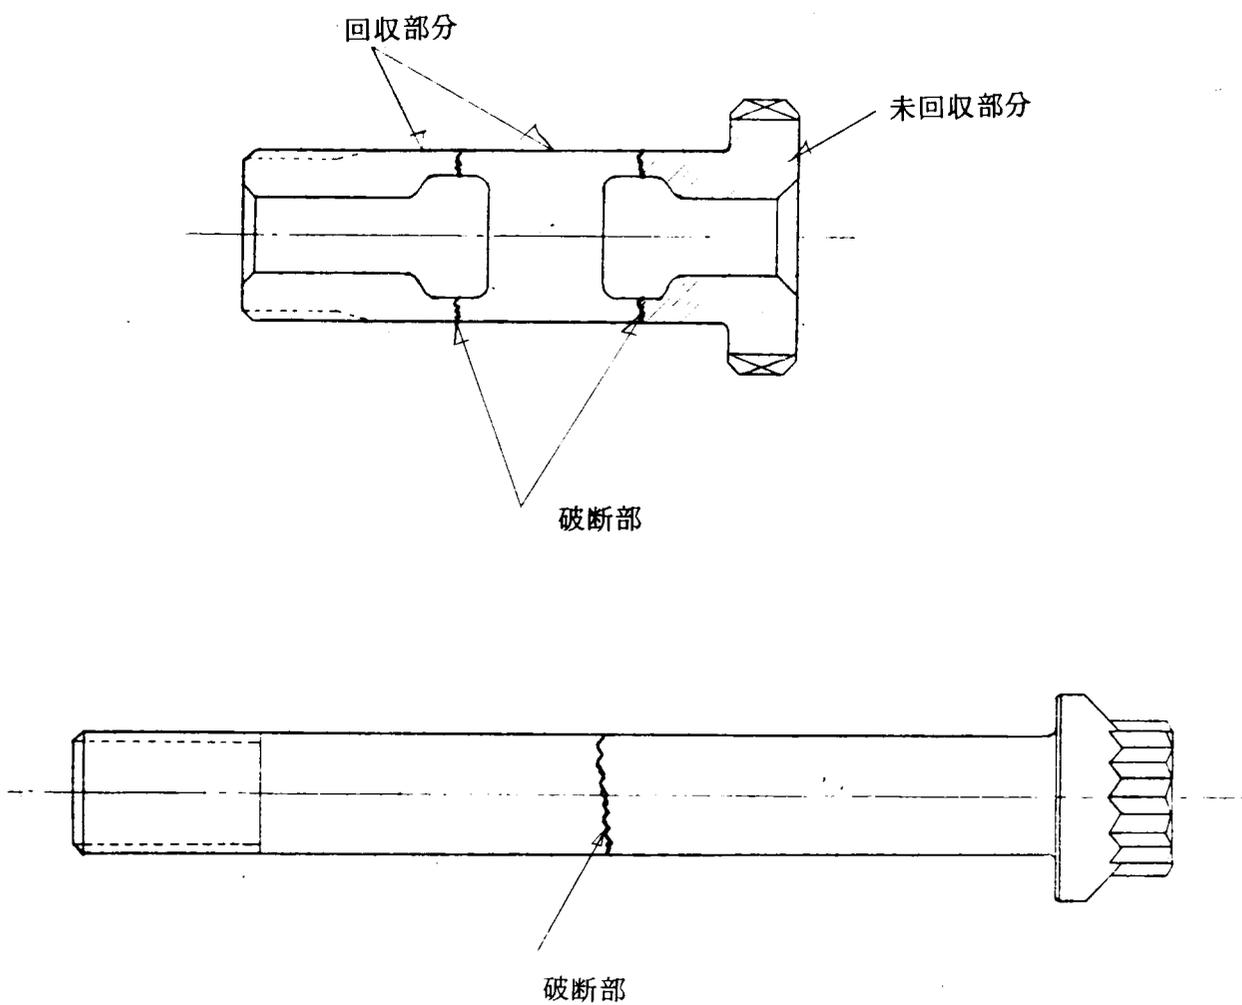
ヒューズボルト及びマウントボルト破断状況図

2.10.2 2.10.1に前述の破断したNo. 8フラップトラックの3本の取付ボルトのうち、ヒューズボルト（以下「2型ボルト」という。）は、付図4のとおり2個所で切断され、3つに分断されており、そのボルトナットの部分は、フラップトラックの前端部に、また、ボルトの中間部分は、主翼下面に取付けられているフィッティングに、それぞれか

また、2本のマウントボルトについては、いずれもフラップトラックの中央部の取付位置より脱落しており、その中の1本は、付図4に示すように2つに切断された状態でムーバブルフェアリング（付図3-2参照）の中から回収されたが、残りの1本については発見されなかった。

3.1.1 2.1 0.2に前述した2型ボルトは、付図4に示す2箇所（以下「ナット側」及び「ボルト頭部側」という。）で破断し、3個に分断されており、その破面を調査した結果は次のとおりであった。

破断面のほとんどの部分は、せん断破壊により生じたものと考えられるが、特にナット側破面には、ボルト中空部の内面から発生したもの及び外側メッキ面から発生したものに、いずれもせん断形疲れ破面がみられた。これは、内面から発生した亀裂がある程度成長したため、断面積減少による作用応力の増加と相まって、外周からの亀裂も成長し、最終的に残り破面が一部ねじれを伴って破断するに至ったものと考えられる。

また、ボルト頭部側の破面は、全面がせん断破面であり、疲れ破面と識別される特徴もなかったことから、これは、先に発生したナット側の破壊による過負荷のために、その後ボルト頭部側で一気に破断が起きたものと推定される。

3 日本航空は、前記のサービスプレティオンにもとずき、対象の全機に従来2型ボルトの締め付けトルク値として規定されていた1,300～1,500インチポンドを300～400インチポンドに低減すること及び2型ボルトをP/N69B-15047-3のヒューズボルト（2型ボルトの強度を約5%増大させたもの）に交換するという作業を実施し、同作業は昭和53年11月20日完了した。

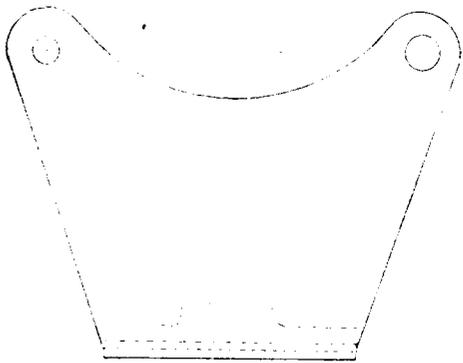
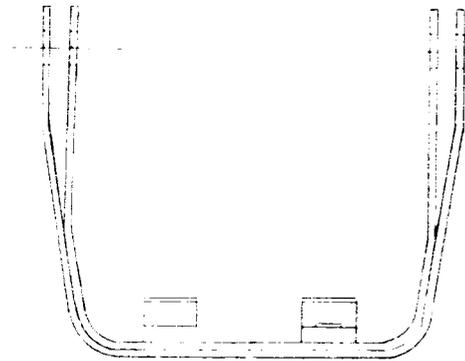
フラップトラックサポートストラップアセンブリ (69B11503)

- (1) No. 8フラップトラックサポートストラップアセンブリ（以下「No. 8セフティストラップ」という。）破損。（付図5参照）
- (2) R/Hアウトボードフラップの前方フラップ（全長約9.4メートル）のうち、No. 8フラップトラックから翼端側への約2.5メートルが破損分離。
- (3) No. 9、No. 10及びNo. 12の各アウトボードスポイラーパネル損傷。
- (4) フィックスドフェアリングは、前端の1部を残し破損分離。
- (5) ウィングステーション860～1,168の間の主翼後縁部の次のものが損傷した。
 - ア No. 4ハイドロリックヒートエクステンジャーライン
 - イ No. 4ハイドロリックプレッシャーライン
 - ウ No. 4ハイドロリックリターンライン
 - エ フライトコントロール用No. 4ハイドロリックプレッシャーライン
 - オ No. 12スポイラーアップコントロールケーブル
 - カ No. 9スポイラーフィックスドパネルアウトボード

本事故においてNo. 8フラップトラックの離脱にともない破断したセフティストラップ（付図3-2参照）は、フェールセーフ構造として各フラップトラックの前方端を取付ける主翼側フィッティングに装着されており、No. 1及びNo. 8のフラップトラック用としては付図5に示す型式のものが使用されている。

- 3.2.13 上記の状態にあったR/Hアウトボードフラップの外側は、その後同機の着陸直前における速度の減少にともなう空気力の減すいにより徐々に下りはじめ、着陸接地の直後において、同フラップの右側先端が滑走路面に接触（内側を支点として約27度の右傾斜）したものと推定される。
- 3.2.14 離脱したNo. 8フラップトラックの前方端によって破損したセフティストラップは、2.1.1.5に前述した目的で設計され装備されたものであり、本事故における同機の着陸形態でヒューズボルトが破断し、それにより生じたフラップトラック前方端の下向き荷重に対し、若し同セフティストラップの機能が十分発揮されたとすれば、フラップトラックの離脱は防止できたものと推定される。

- 以上のことから、当該No. 8フラップトラックの離脱には、不適切な設計によるとみられるセフティストラップの破損が関与したものと推定される。

- (11) 2型ボルトの破断により離脱したフラップトラックの先端は、その直下にあるセフティストラップによって支持されることなく、同セフティストラップを破損せしめたが、当該破損は、同セフティストラップの設計上に強度不足があったことによるものと推定される。
