ウエストドイツェルフトウエルブング社所有  
ウエストドイツェルフトウエルブング式WDL-1型D-LDFM  
に関する航空事故報告書

昭和54年6月7日

航空事故調査委員会議決(空委第31号)

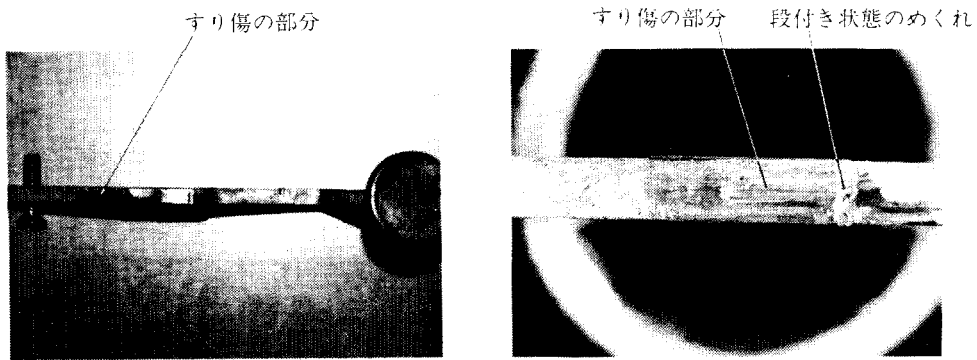
(写真1)

- (1) セイフティレバー上面カム山手前の同レバーフィッティングスクリーホールを中心より約20ミリメートル離れた個所に、長さ約14ミリメートルのすり傷があり、その先端部は段付きの状態であくれていた（写真1参照）。

- (1) セイフティレバー上面カム山の手前にあるすり傷の端部（同レバーフィッティングスクリュウ方向）にロックキーの先端（ロック方向）が作動した位置は、同レバーがハウジング内に入り込み始める位置であり、その時のジョーのボスの位置はロックキーの先端（ロック方向）がセイフティレバーの上面に接触した時のジョーのボスの位置（コン

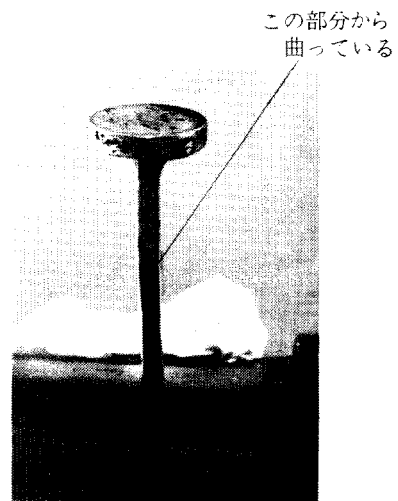
(写真2)

- (2) セイフティレバーはブッシュヘッド下部より約25ミリメートルの個所から約2度曲げられていた(写真2参照)。

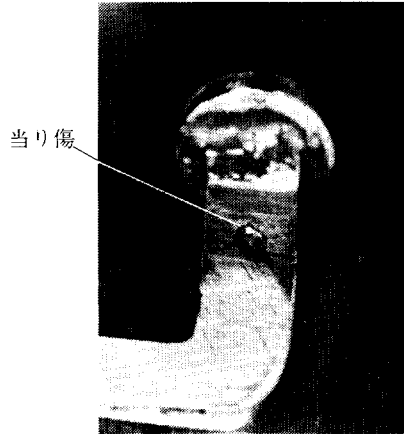
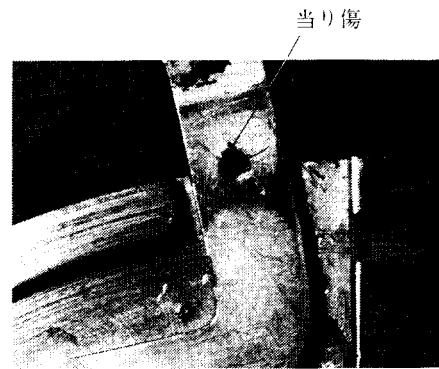
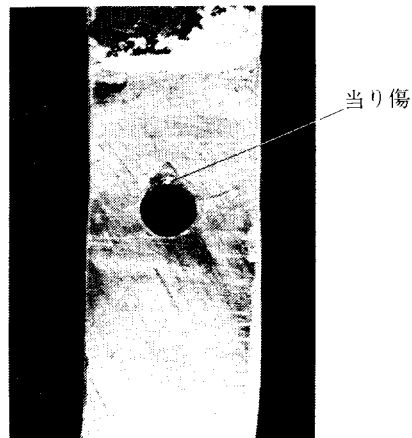
(写真3)

- (3) セイフティレバーのブッシュヘッド下部より約21ミリメートルの個所にある直径約4ミリメートルのセイフティピンホルルの表面上部に、約1ミリメートル巾の当り傷があった(写真3参照)。

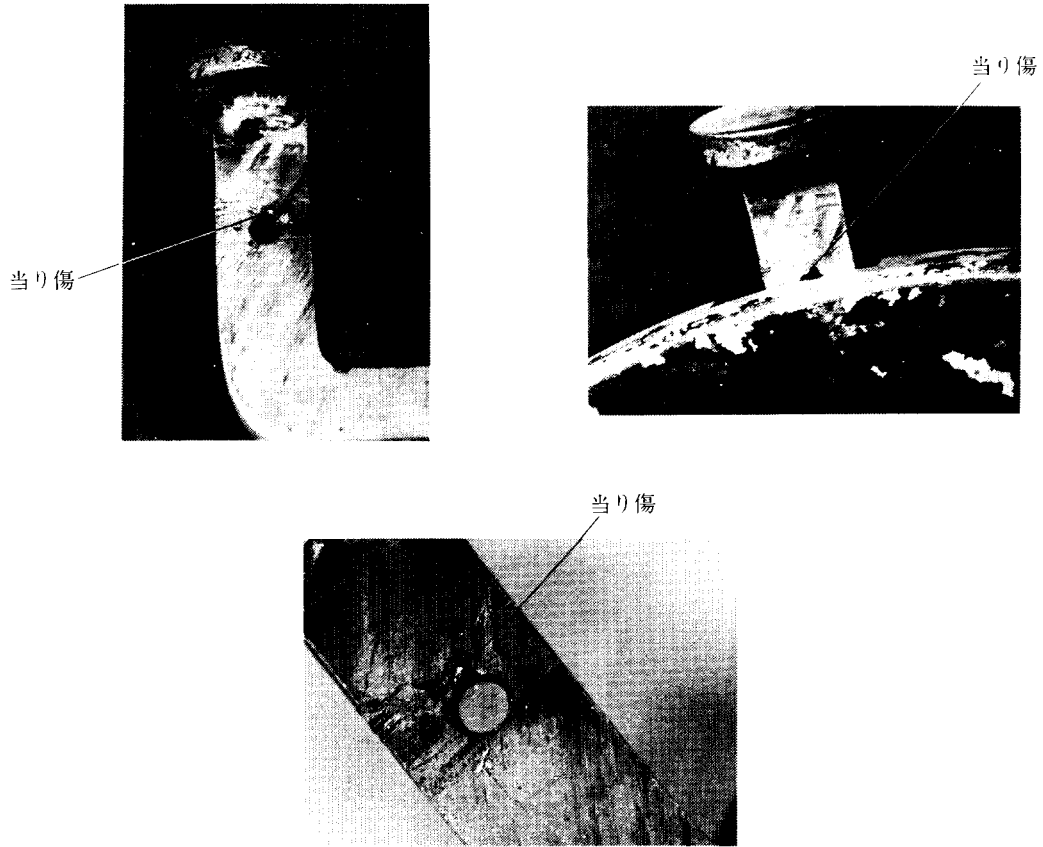
(写真4)

- (4) セイフティピンホルルの裏面上部右寄りに、巾約2ミリメートル、深さ約1ミリメートルの当り傷があった(写真4参照)。

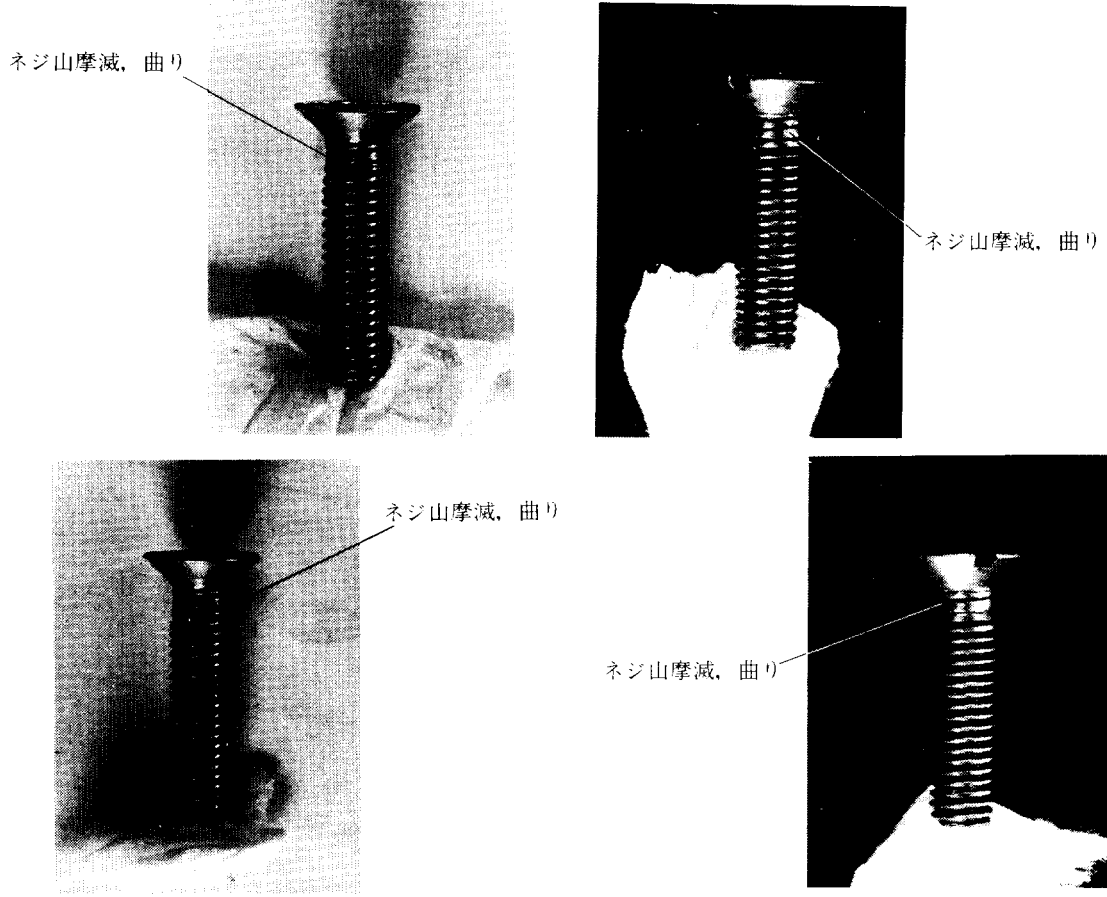
( 写真 5 )

- (5) セイフティレバーフィッティングスクリューは皿型の頭部で、首下からすぐにネジがきられており、ネジが約4山摩滅していた。また、ネジの摩滅している長さは、首下より約4ミリメートルであった(写真5参照)。

- (5) セーフティレバーフィッティングスクリューは首下から曲げられていたが、このことは同スクリューに強い力が作用したことによるものと推定される。その力のかかり方は、セーフティピンホールにセーフティピンがそう入されていることに気付かずに、コントロールハンドルをロック方向に繰返し操作したため、セーフティレバーがハウジング内に入りこもうとして同ピンを屈曲し、ハウジングとセーフティレバーとの間にくい込み固定され、さらにロック操作により同スクリューを押し下げる状態となり、曲げられたものと推定される。

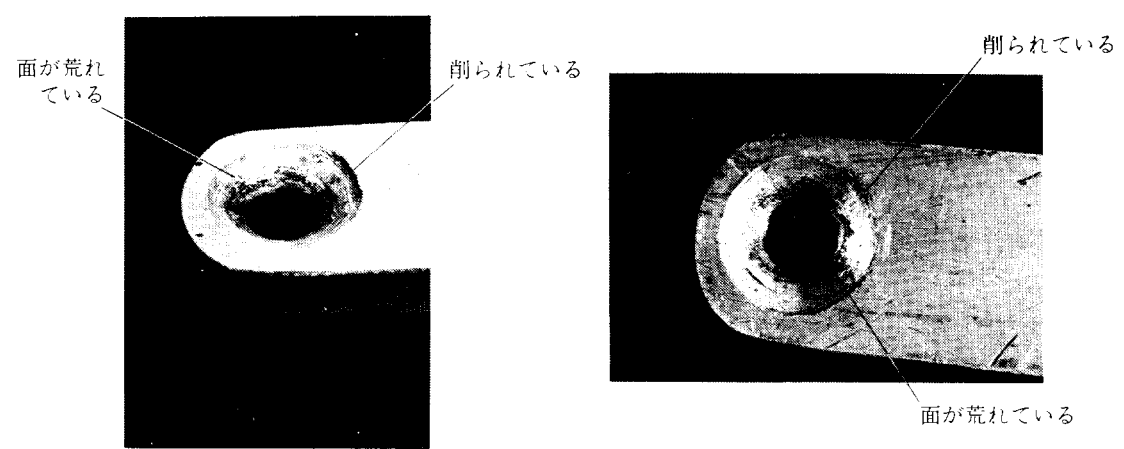
( 写真 6 )

(6) セイフティレバーフィッティングスクリューホールは直径約 5.5 ミリメートルで、直径約 1.1 ミリメートルの座ぐりがなされているが、当該座ぐりの面が削られて荒れていた (写真 6 参照)。

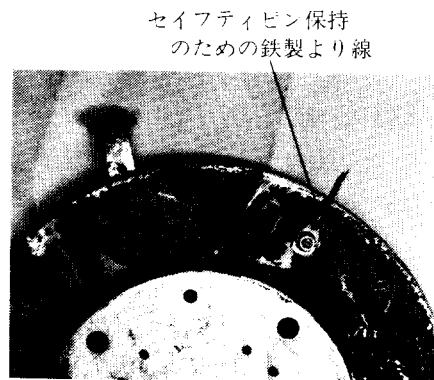
(写真8)

(8) 当該マストカップリングハウジングのマストへの取り付け金具装着側に、セーフティピンを保持するための鉄製より線が装着されていたが、当該より線は取り付け金具の先端より約25ミリメートルの個所から切断されており、同ピンを保持することができない状態になっていた(写真8参照)。

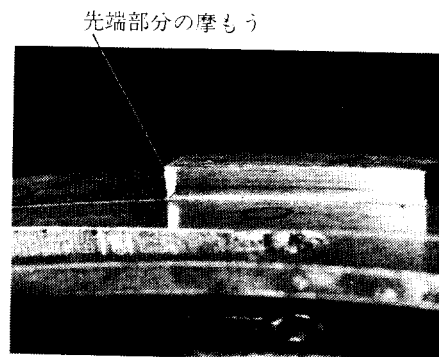
(写真9)

(9) ロックキーのセーフティレバーカム山に接触する先端部分が巾約3ミリメートルにわたり摩りもっていた(写真9参照)。

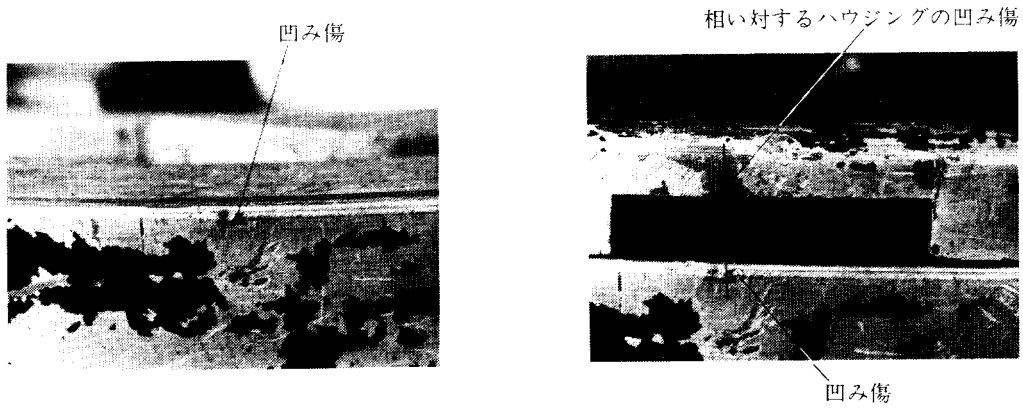
(写真10)

(10) セーフティレバーを取り付けているハウジングの切りかきの部分にあった巾約2ミリメートル、深さ約1ミリメートルの凹み傷と相対するコントロールハンドルハウジングに、若干凹み傷があった(写真10参照)。

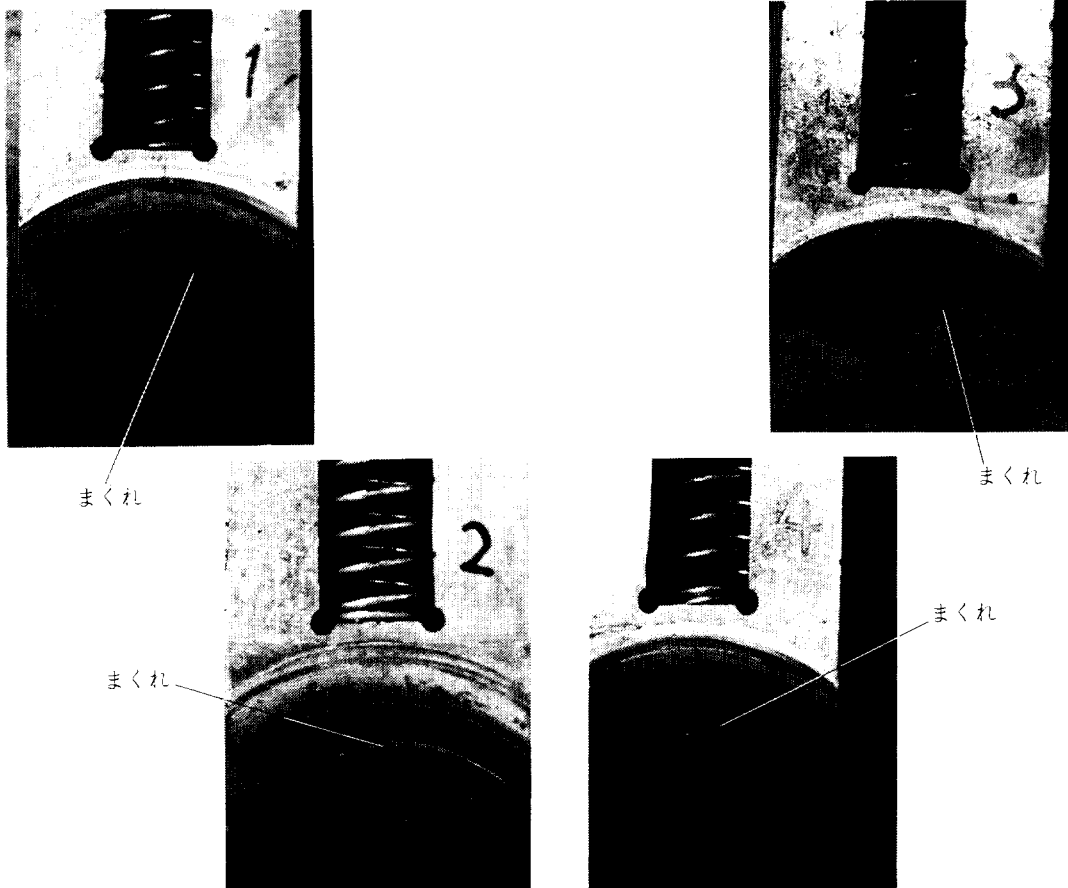
(写真11)

(ii) 4個のジョーのノーズキャップスピンドルにかみ込む側には、いずれもまくれがでていた(写真11参照)。

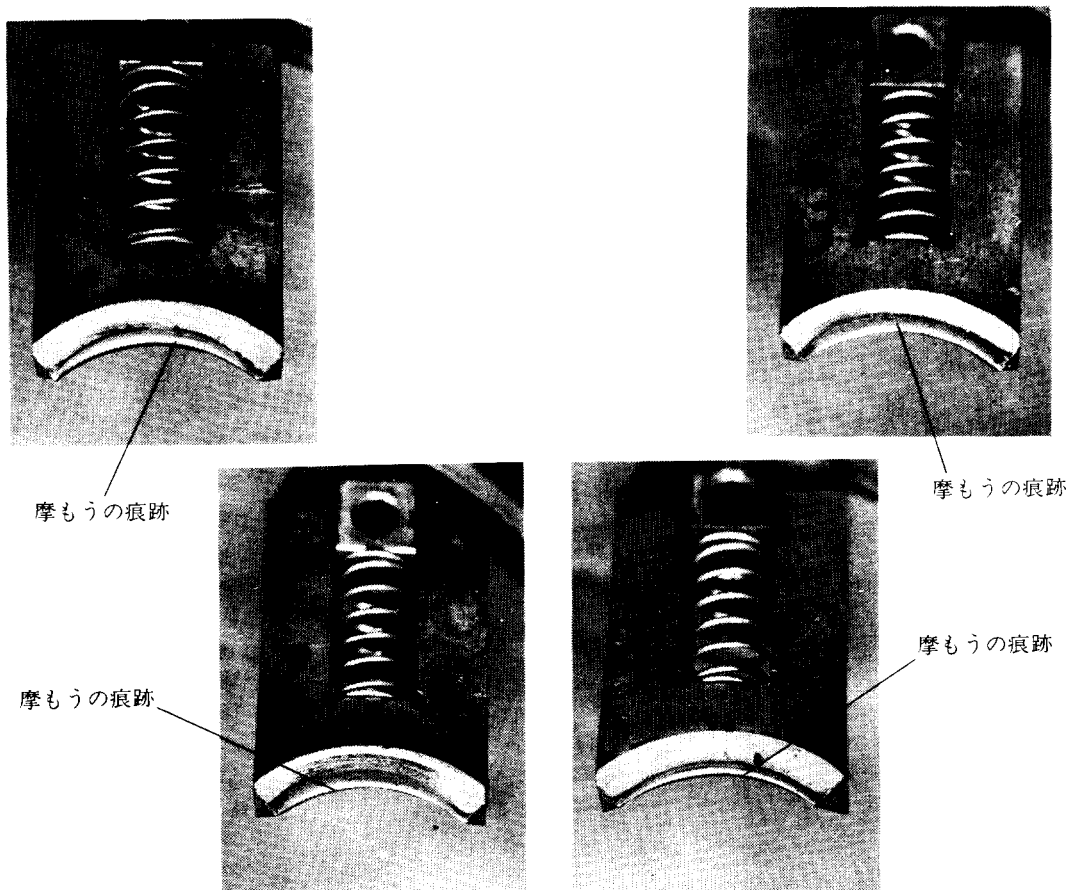
（写真12）

また、当該かみ込み側の反対側には、下記のとおり強い摩もうの痕跡が見られた（写真12参照）。

№1 ジョー：巾約2.5ミリメートルにわたり、摩もうの痕跡が見られる。

№2 ジョー：巾約3ミリメートルにわたり、摩もうの痕跡が見られる。

№3 ジョー：巾約3ミリメートルにわたり、摩もうの痕跡が見られる。

№4 ジョー：巾約2ミリメートルにわたり、摩もうの痕跡が見られる。

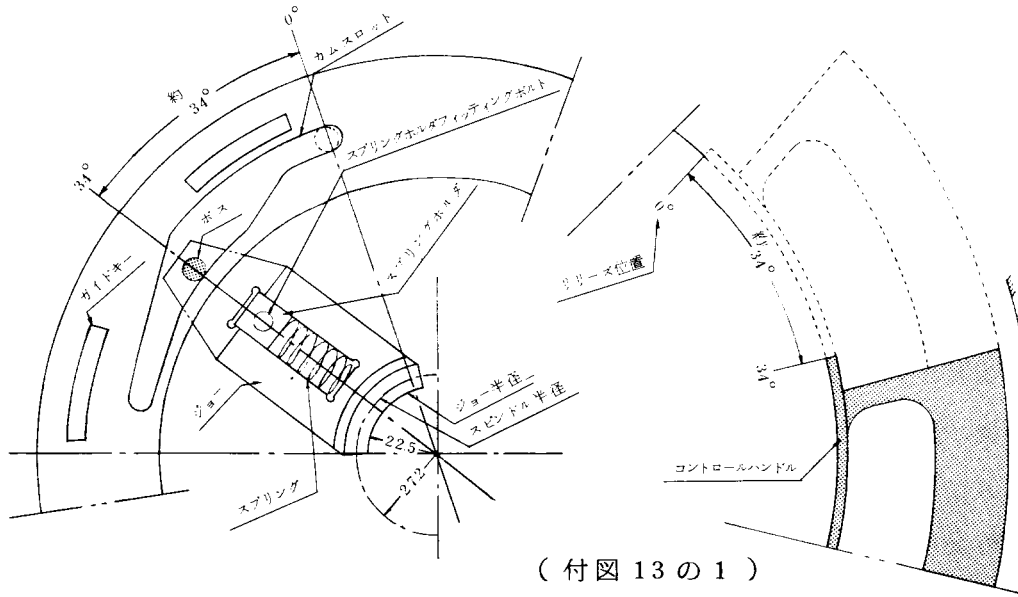
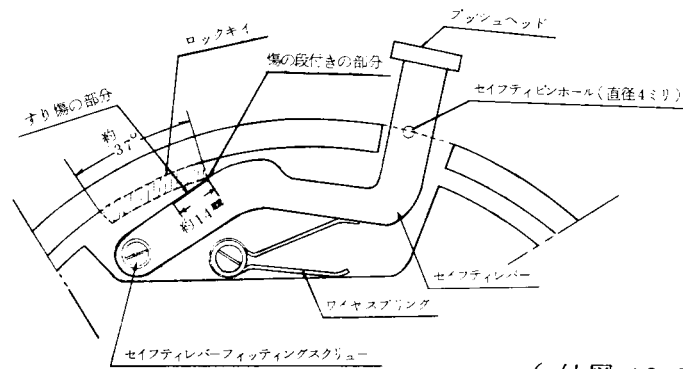
( 付図 13 の 1 )

上記操作によってセイフティピンは屈曲して両側のハウジングとセイフティレバーとの間にくい込み、セイフティピンホール及び両側のハウジングにセイフティピンによる痕跡(3.1記述)を与えて固定された状態となり、さらに操作されることにより、セイフティレバーのフィッティングスクリューに負荷がかかり、このねじ部を圧して損傷(3.1記述)し、さらにこれを曲げた。また、セイフティレバーのカム部にロックキーによる損傷(3.1記述)を与えてコントロールハンドルがリリース位置から約34度操作された位置で停止したものと推定される(付図13の1及び13の2参照)。この状態をチーフ及びマストマンはマストカップリングが完全にロックしたと誤判断したものと推定される。
