南紀航空株式会社所属  
セスナ式177型JA3388  
に関する航空事故報告書

昭和54年6月7日

航空事故調査委員会議決(空委第29号)

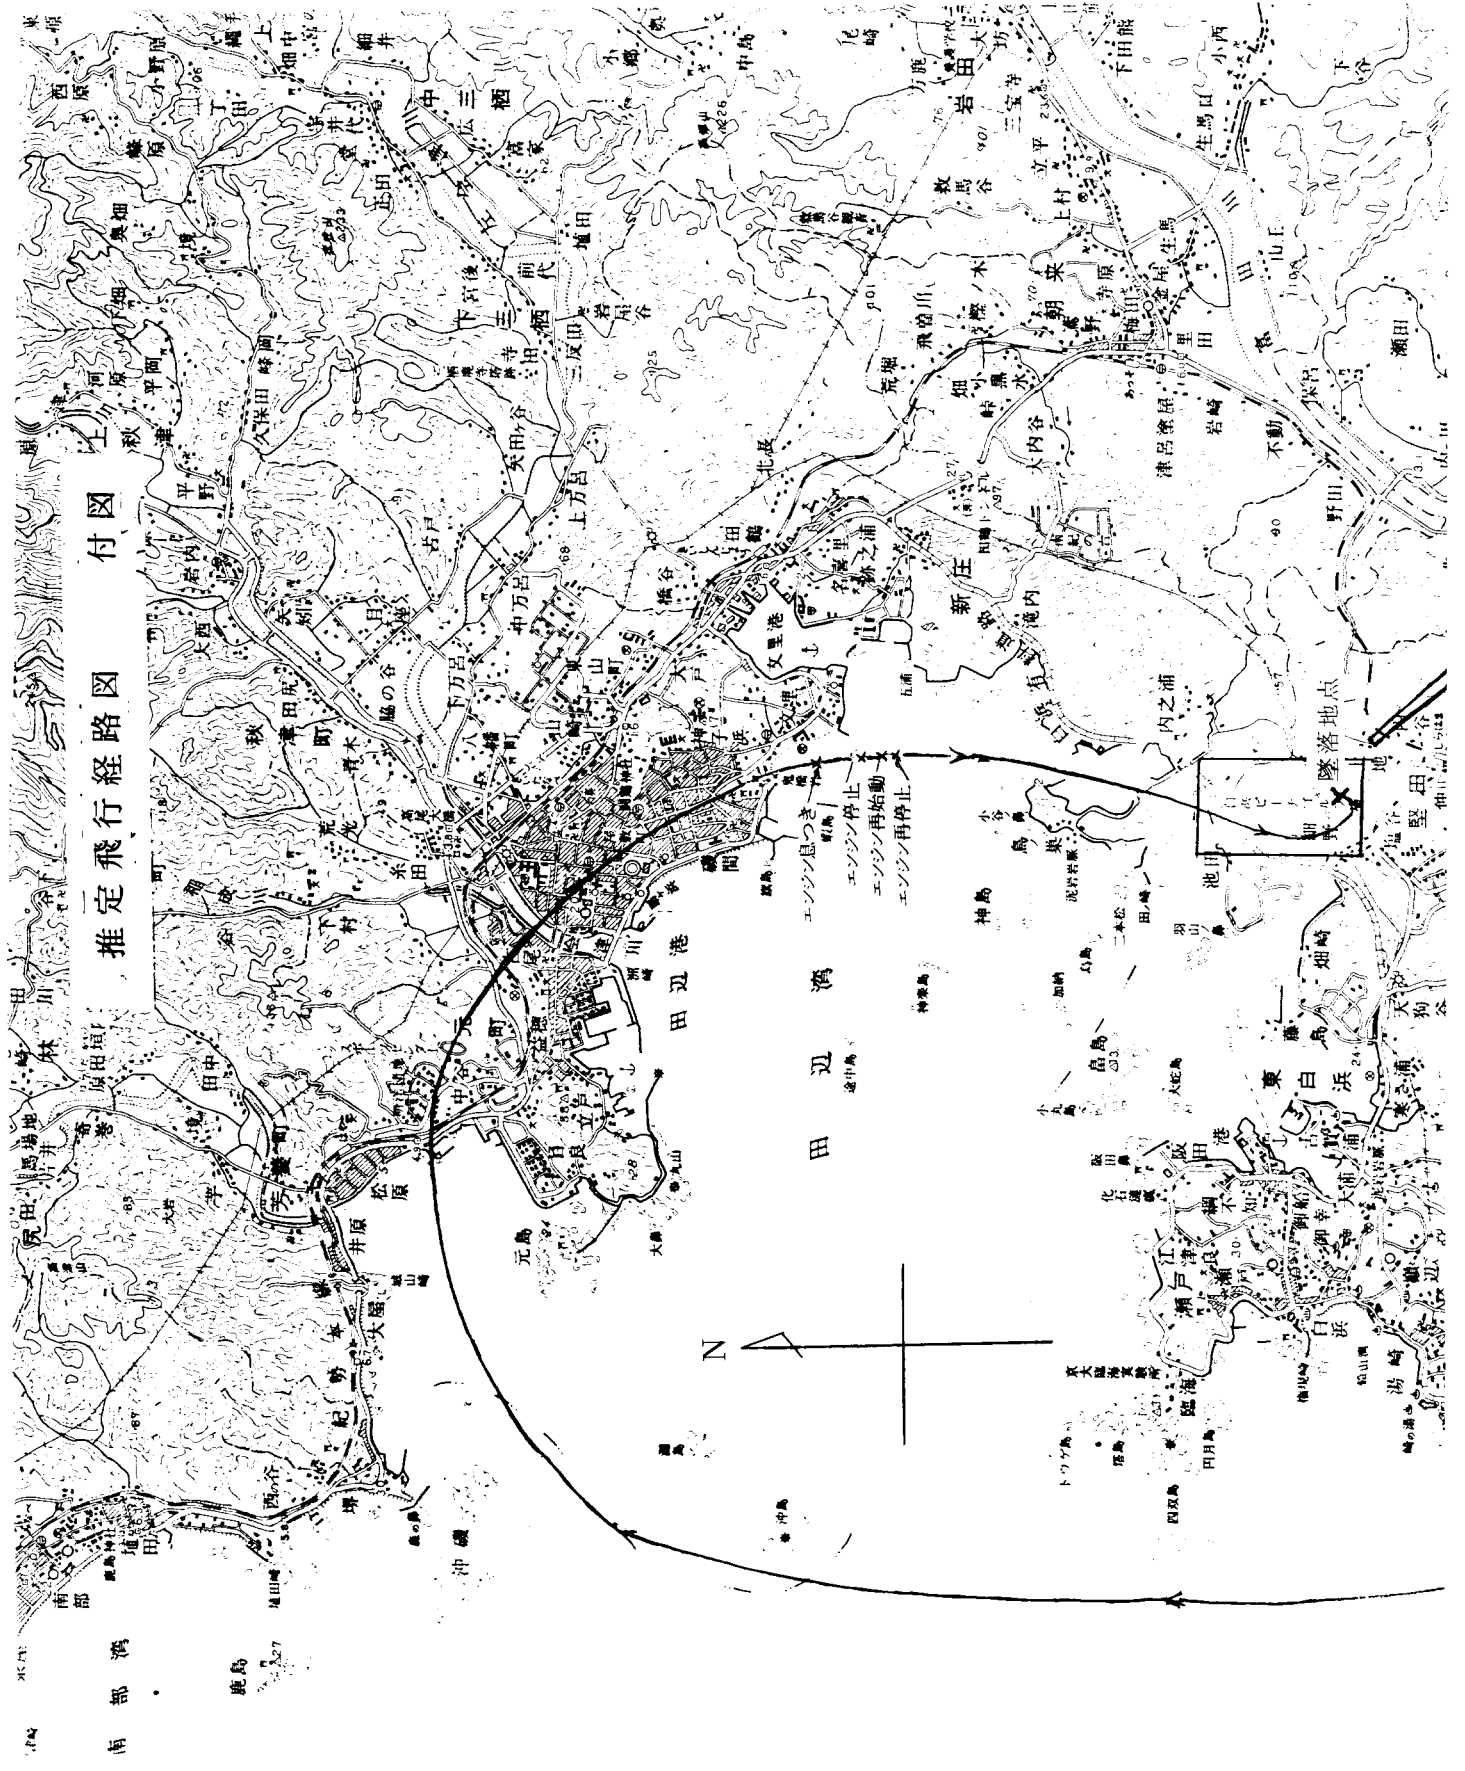
推定飛行経路図 付図

同機は、上昇右旋回の後、田辺湾の上空に高度約 1,5 0 0 フィートで到達した。（付図参照）

機長は、2番ホールに到達した時点で同機の高度が高く、また、同ホール上に競技中の人を視認したため着陸不可能と判断し、2番ホール東南側の4番ホールに向かって約45度の左旋回をしたのちフラップを30度下げとした。4番ホールには、付図に示す高さ約10メートルの高圧線が東西に横切っていたため、機長は、その下側を高度約5メートルでくぐり抜けたが、その先が地形が狭あいでは不時着には不適であると判断し、その東側の7番ホールに向かって約90度の左急旋回を行った。
