日本農林ヘリコプター株式会社所属  
川崎ヒューズ式369HS型JA9183  
に関する航空事故報告書

昭和54年6月7日  
航空事故調査委員会議決(空委第27号)

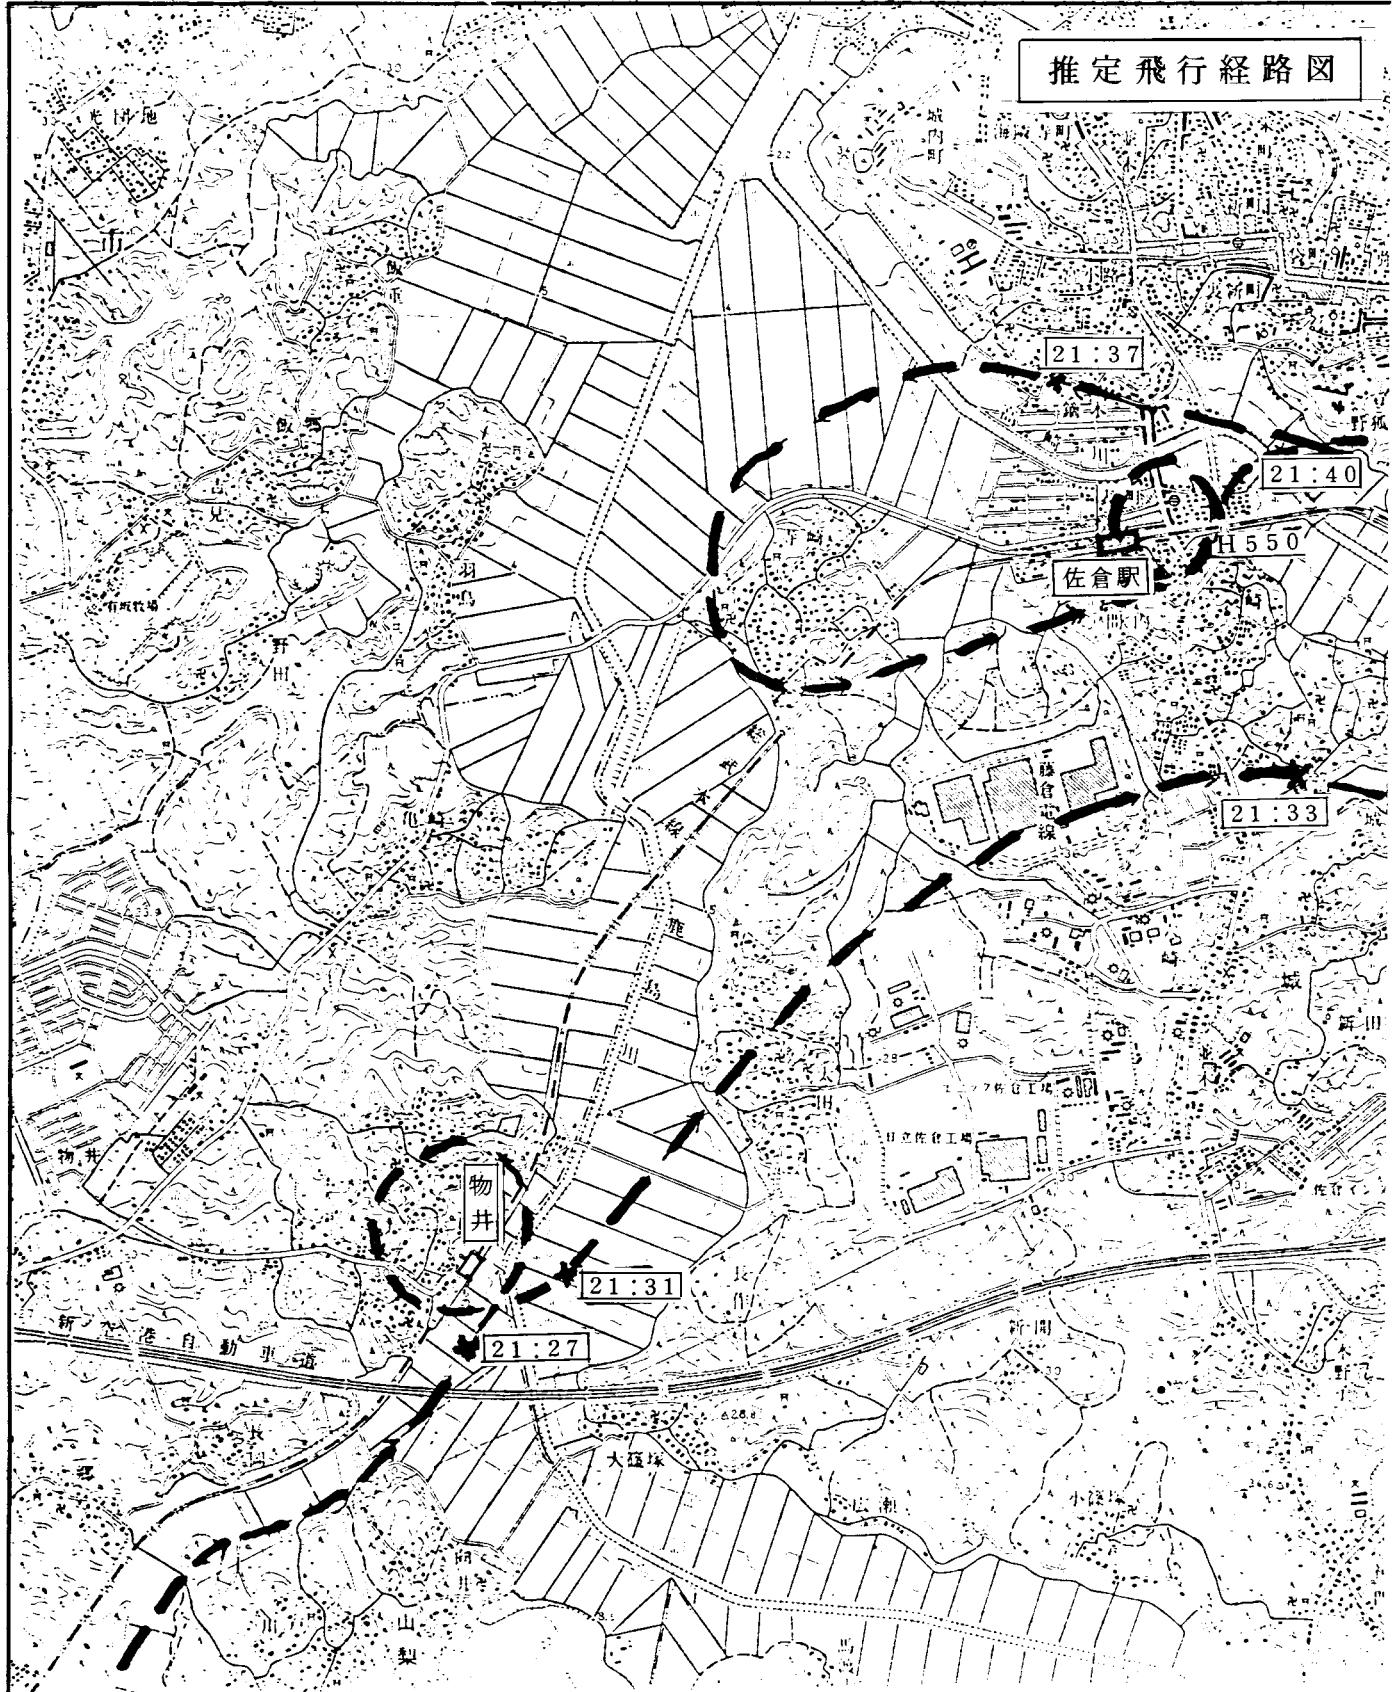
推定飛行経路図

J A 9 1 8 3 の飛行経路及び事故当時の飛行状態における上昇・降下旋回の飛行特性を推定するため、同型式機（以下「試験機」という。）により飛行試験を行った。その結果は次のとおりである。（付図「推定飛行経路図」参照）なお、気象状況は快晴微風で、重量及び重心位置はそれぞれ 2,310.8 ポンド、101.75 インチであった。

機長は物井駅上空から成田方向へ飛行しながら、21時33分07秒から33分50秒の間に成田タワーと交信して着陸のための情報を要求し、気象情報を受信するとともに、高度1,000フィート、成田の西10マイルと位置通報を行った。（付図参照）

同機は、目撃者の口述によると、高度約900フィートから右に偏向するとともに、逐次降下速度を増加して高度約500フィートで機首方位約180度となり、その後急激に小廻り状態となって降下したものと推定される。上記の飛行経過から、機長は、雲中における飛行を継続することが困難と判断し、成田への帰投を断念して、速やかに雲下に出て佐倉上空に引き返そうとして、21時41分ごろ高度約900フィートに到達する手前で右降下旋回を行ったものと推定される。

本事故は、夜間飛行中、機長が、気象状況の急変により、監視飛行を中止し、帰投の際、雲中飛行となつたため雲下に出て引き返そうとして右降下旋回操作を行い急激な右降下旋回の状態に陥り回復しきれないまま墜落したことによるものと推定される。
