西日本空輸株式会社所属
川崎ベル式47G 3 B—KH 4 型JA7477
に関する航空事故報告書

昭和54年8月30日

航空事故調査委員会議決(空委第47号)

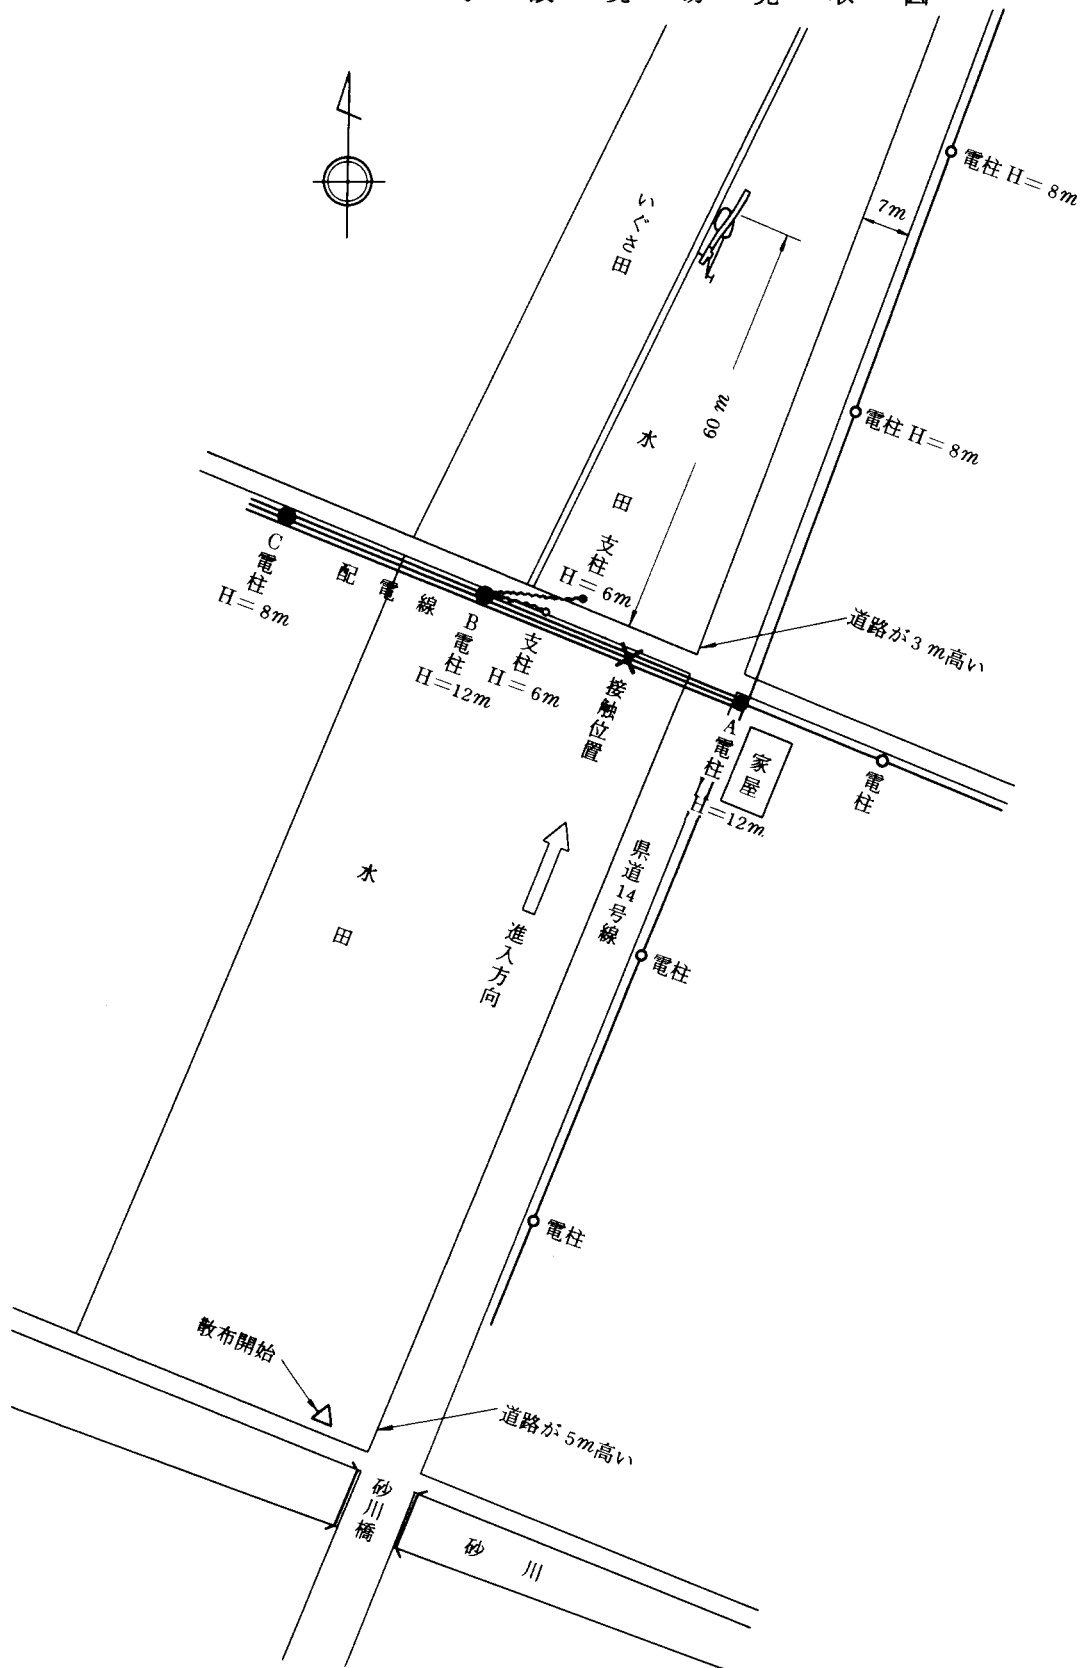
事故現場見取図

機長は、0 9 時 1 1 分ごろ離陸後、補正散布を当初に実施することとし、高度約 1 0 メートル、対気速度約 4 0 マイル/時で砂川橋の南西側から北北東に向け県道沿いに散布を開始した。（付図参照）

3.1.4 機長は、前回約15メートルの高度で実施した当該水田の農薬散布の時点では、当該配電線を視認していなかったものと推定される。機長は、当該補正散布中、付図に示す電柱B、Cを視認していたが、県道を走る車両に気を配っていたため、県道を越えた東側に、家屋に隣接して設置してある電柱Aを視認せず、その間に配電線が張られているのに気がつかなかったものと推定される。
