中央大学航空部所属  
ピラタス式B4-PC11AF型JA2203及び  
アレキサンダーシュライハー式ASK13型JA2162  
に関する航空事故報告書

昭和54年10月18日

航空事故調査委員会議決（空委第55号）

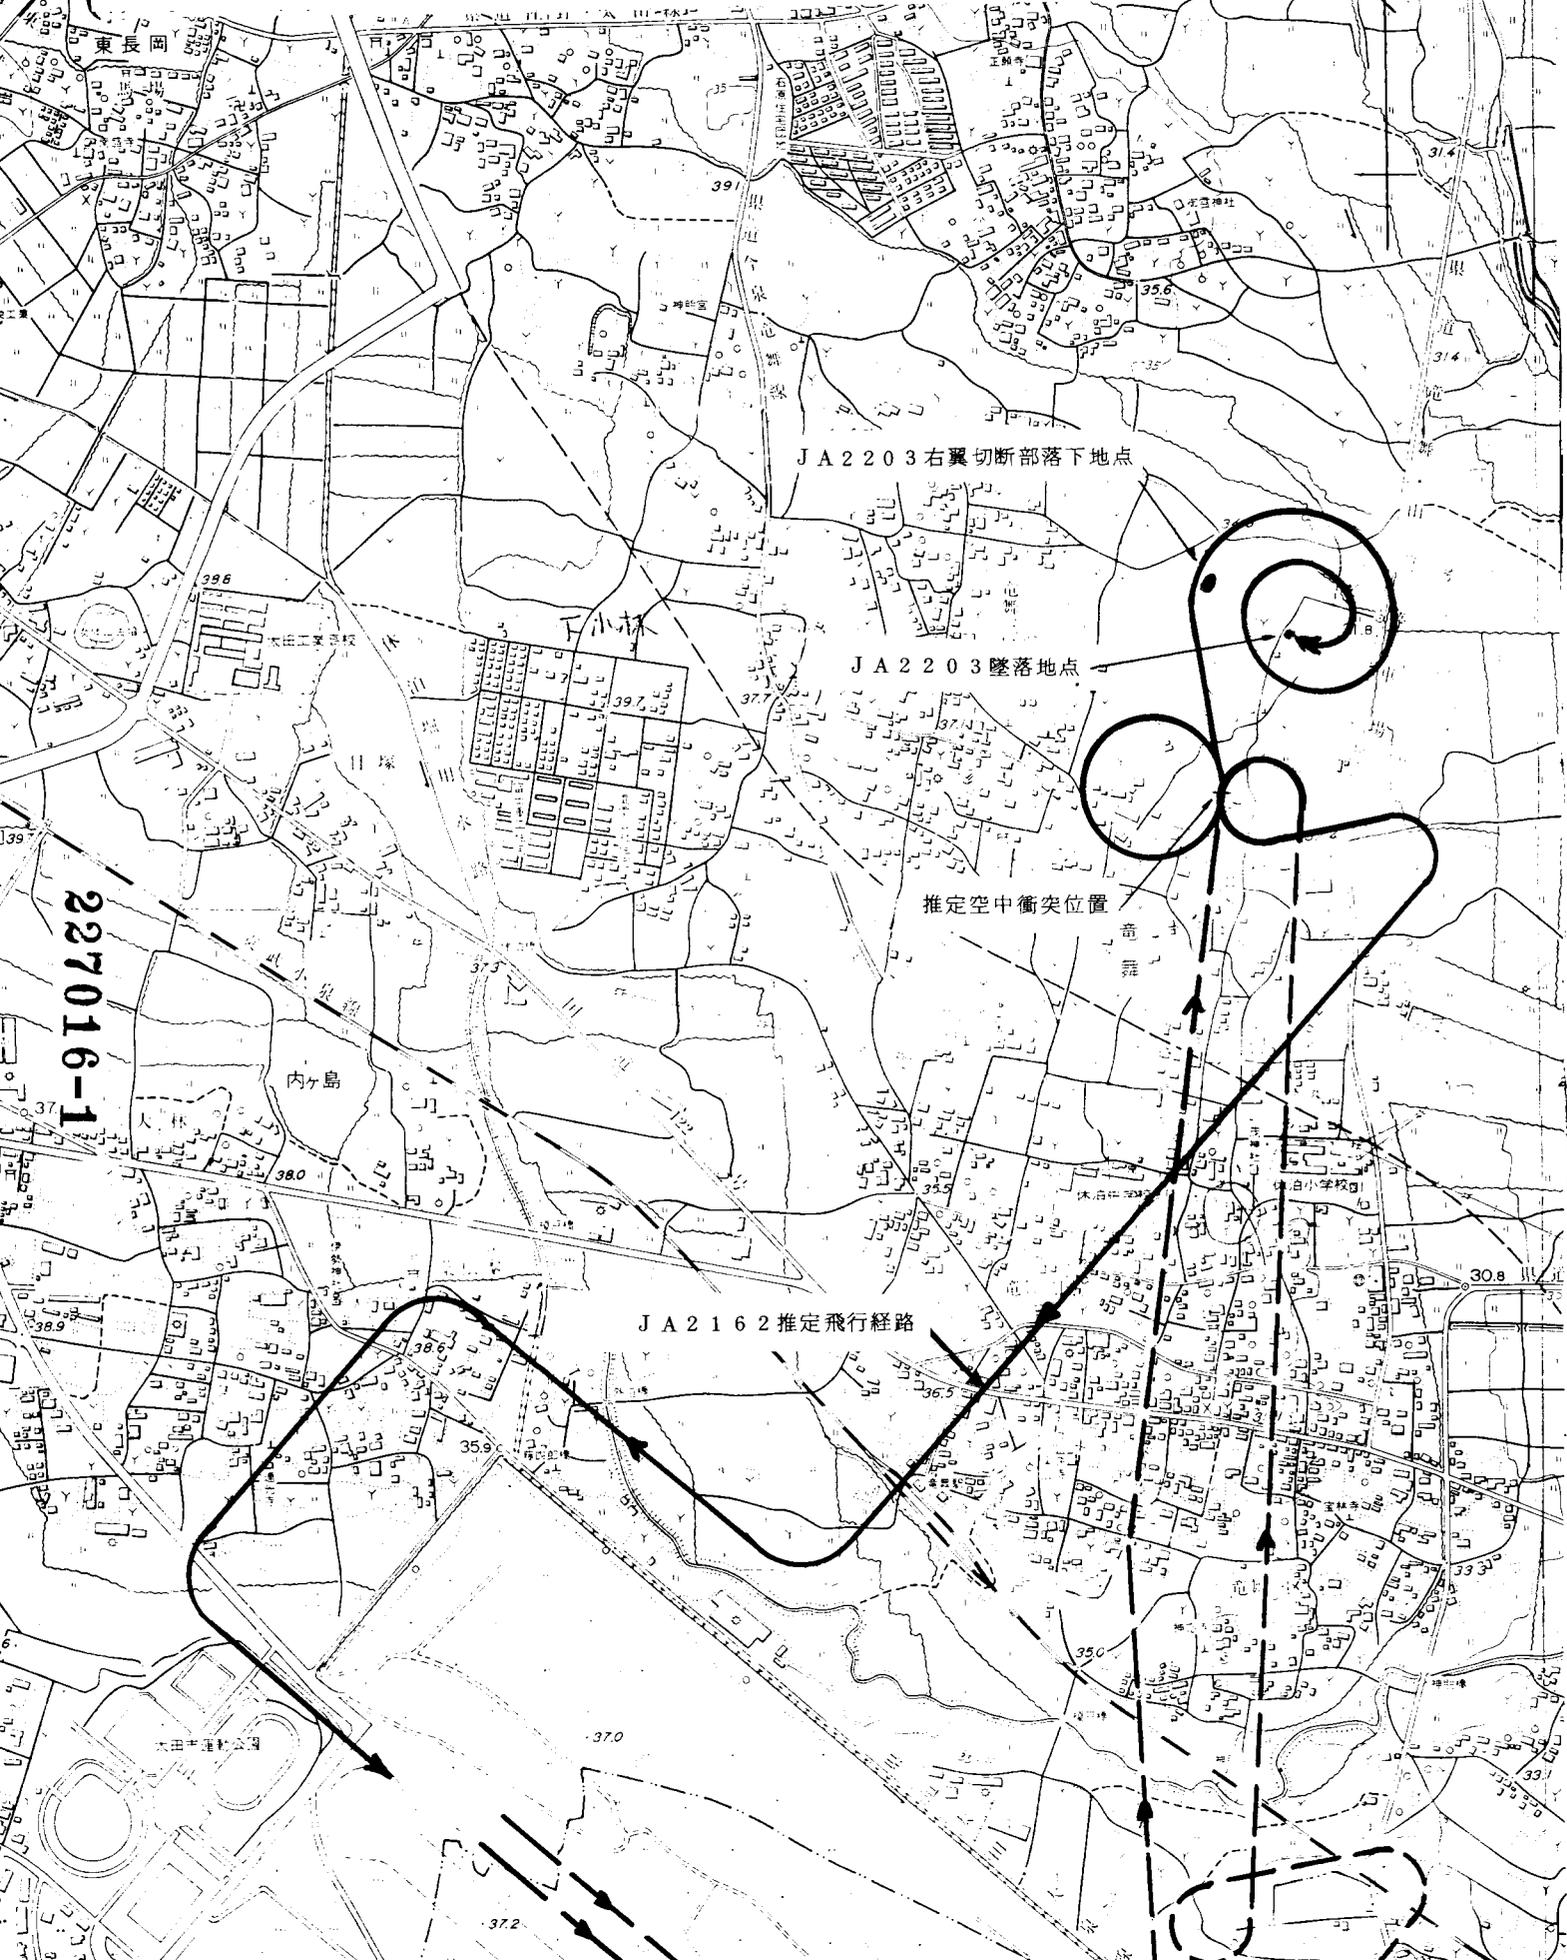
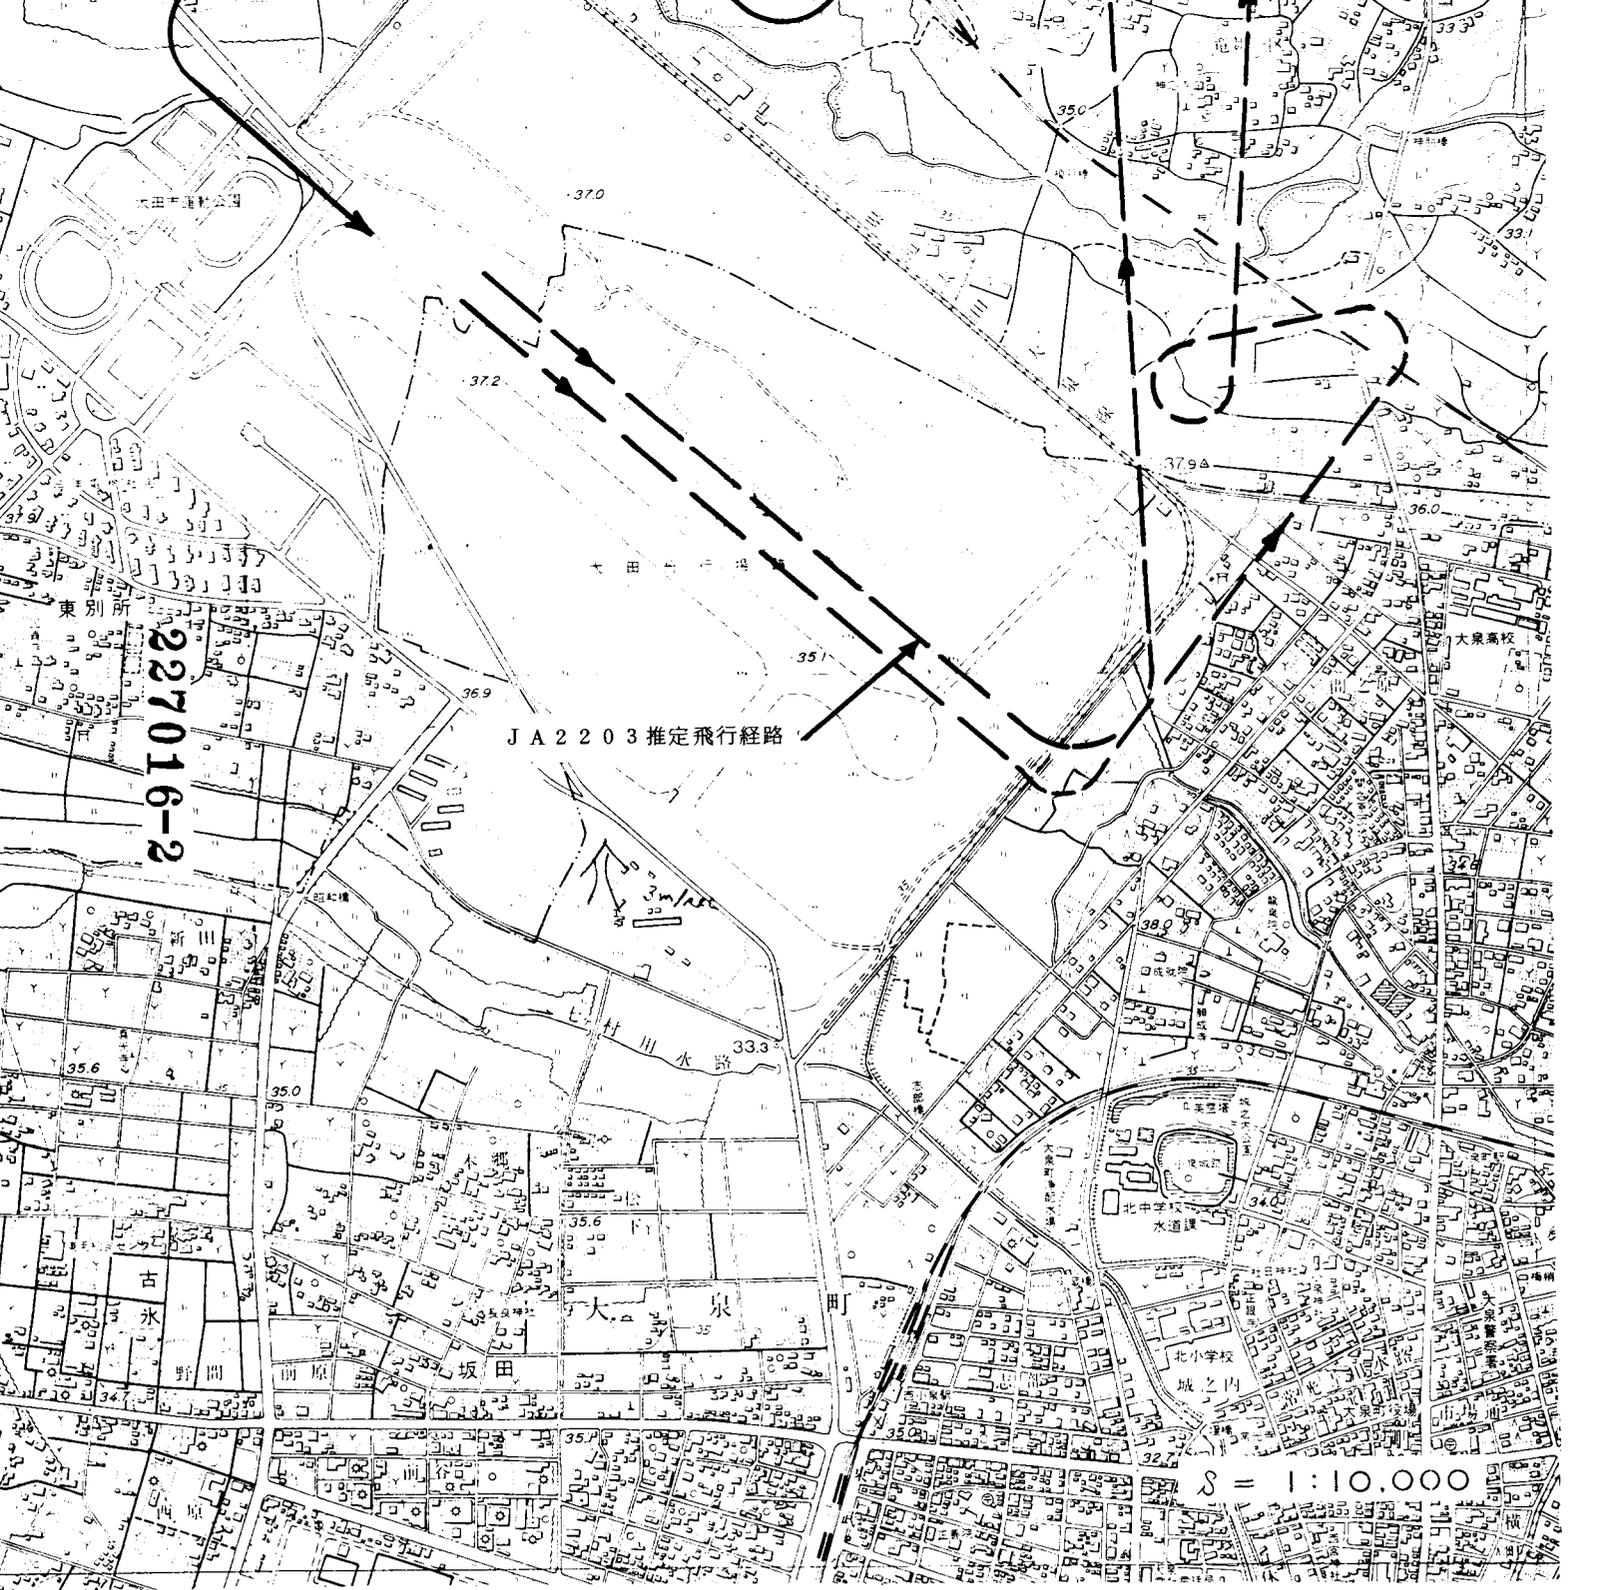
推定飛行経路図

JA2203は、左傾斜から西北西方向へ直線降下滑空に一旦移行したが、その直後、右傾斜となり、傾斜を深めつつ、右スパイラル状態となって、衝突地点の北約300メートルの地点に、14時13分ごろ墜落した。（付図1「推定飛行経路図」参照）

- 3.1.7 JA2162は、B練習生が前席に、A教官が後席にとう乗して、360度旋回を訓練するため、13時56分ごろウインチえい航により発航し、第1旋回地点から僅かな上昇気流をとらえて飛行場の南東端付近から左旋回を継続しながら、高度約300メートルで、風の影響により北北東方向に向った。
- その後、約1キロメートル移動した地点で、上昇気流からそれたので再捕捉するため、14時01分ごろ、約0.5キロメートル南西方向へ直進移動し、上昇気流に遭遇して再び連続左旋回を行い、逐次北に移動しながら、高度300～330メートルを維持していた。（付図1「推定経路図」参照）

C練習生は、上記交信内容を傍受していたものと推定され、えい航索を離脱後、機体を安定させるとともに左旋回して、J A 2 1 6 2の滞空する方向（北北東）に向って直線滑空したものと推定される。（付図1「推定経路図」参照）

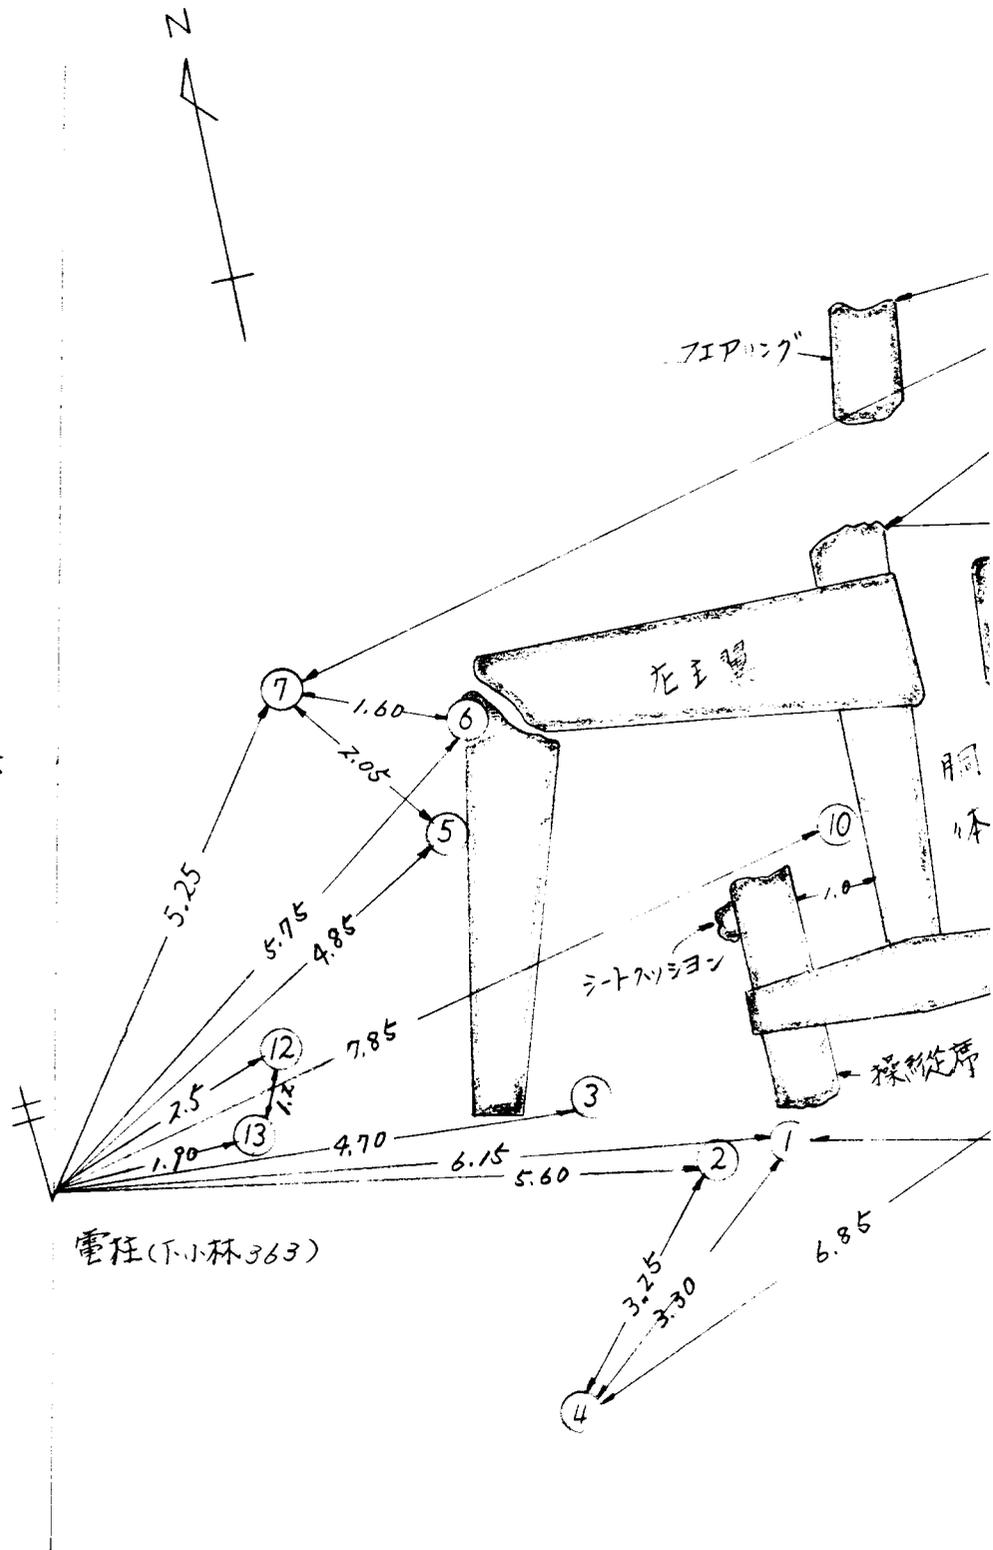
後部胴体は、機首部との切断部分が著しく損傷していたが、水平安定板及び垂直安定板を含めその他の部分は、ほぼ原形をとどめており、その磁方位は、約005度であった。(付図2-1「残骸飛散図」及び2-2「主要残骸図」参照)

- ① 昇降計の一部分(電気式)
- ② 速度計
- ③ 昇降計(機械式)
- ④ 高度計
- ⑤ バッテリー
- ⑥ バッテリー
- ⑦ バッテリーケース
- ⑧ ラジオ
- ⑨ 音響式昇降計
- ⑩ コンピューター
- ⑪ 胴体右側美検札パネル
- ⑫ 車輪収納部カバー
- ⑬ 機体外板の一部
- ⑭ 胴体右側シフト取付金具

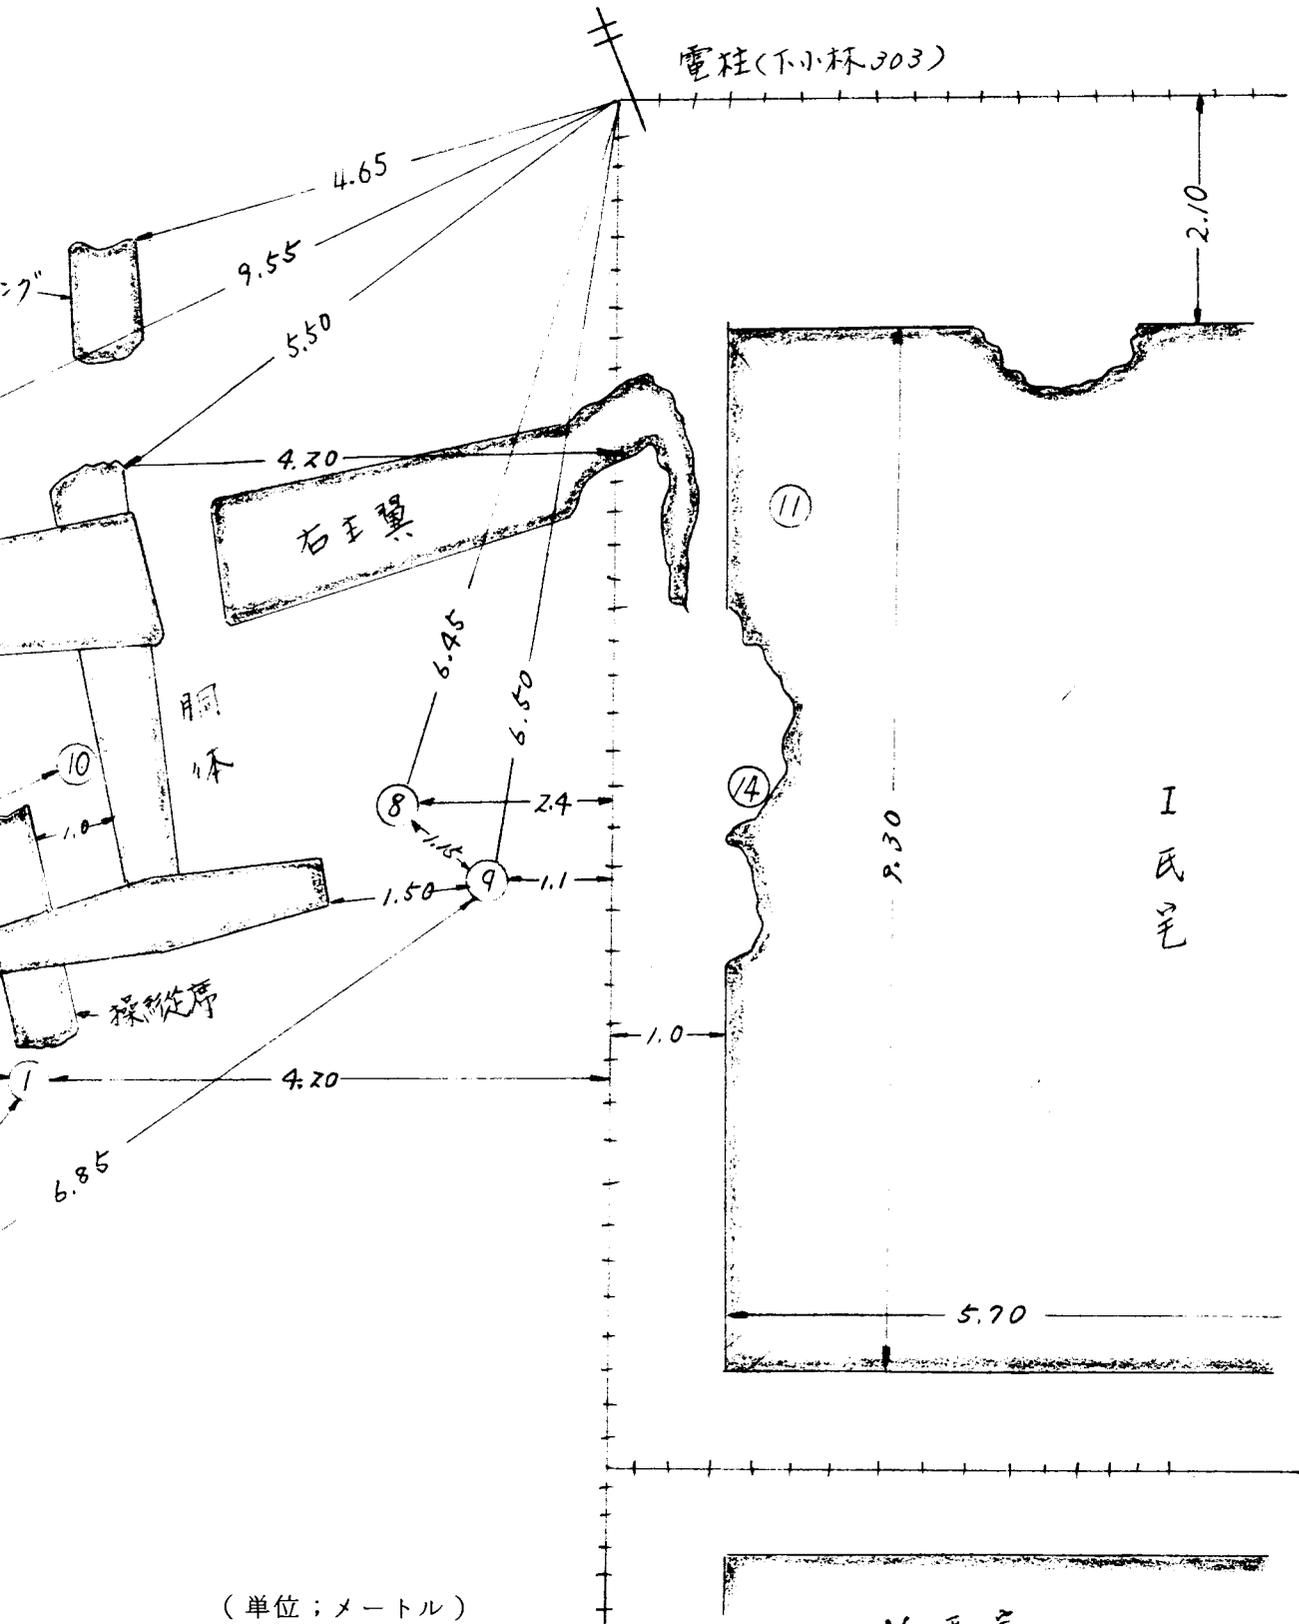
付図 2 の 2

2.9.1 JA2203は、空中衝突により、右主翼の外翼部(翼端から約2.9メートルの部分)が切断し、右補助翼とともに離脱していた。

墜落時の衝撃により、機首部、主翼及び後部胴体の3つに破断分離した。

機首部は、全般に著しく損傷していたが、座席部分は、比較的原形をとどめており、水平安定板の下に後部胴体と並行して、磁方位約185度で横たわっていた。

左右主翼は、結合されたままの状態、胴体から離脱していた。

右主翼は、著しく損傷しており、主桁が露出して、その原形をとどめていなかった。

左主翼は、外翼部が翼端から約3.1メートルの部位から後方にねじれ折損していた。

切断された右外翼部は、墜落地点から北北西約165メートルの麦田に落下していた。右外翼部の前縁外板は、圧縮破損し、その部分に、JA2162の外板(合板)の一部が食い込んでいるのが認められた。

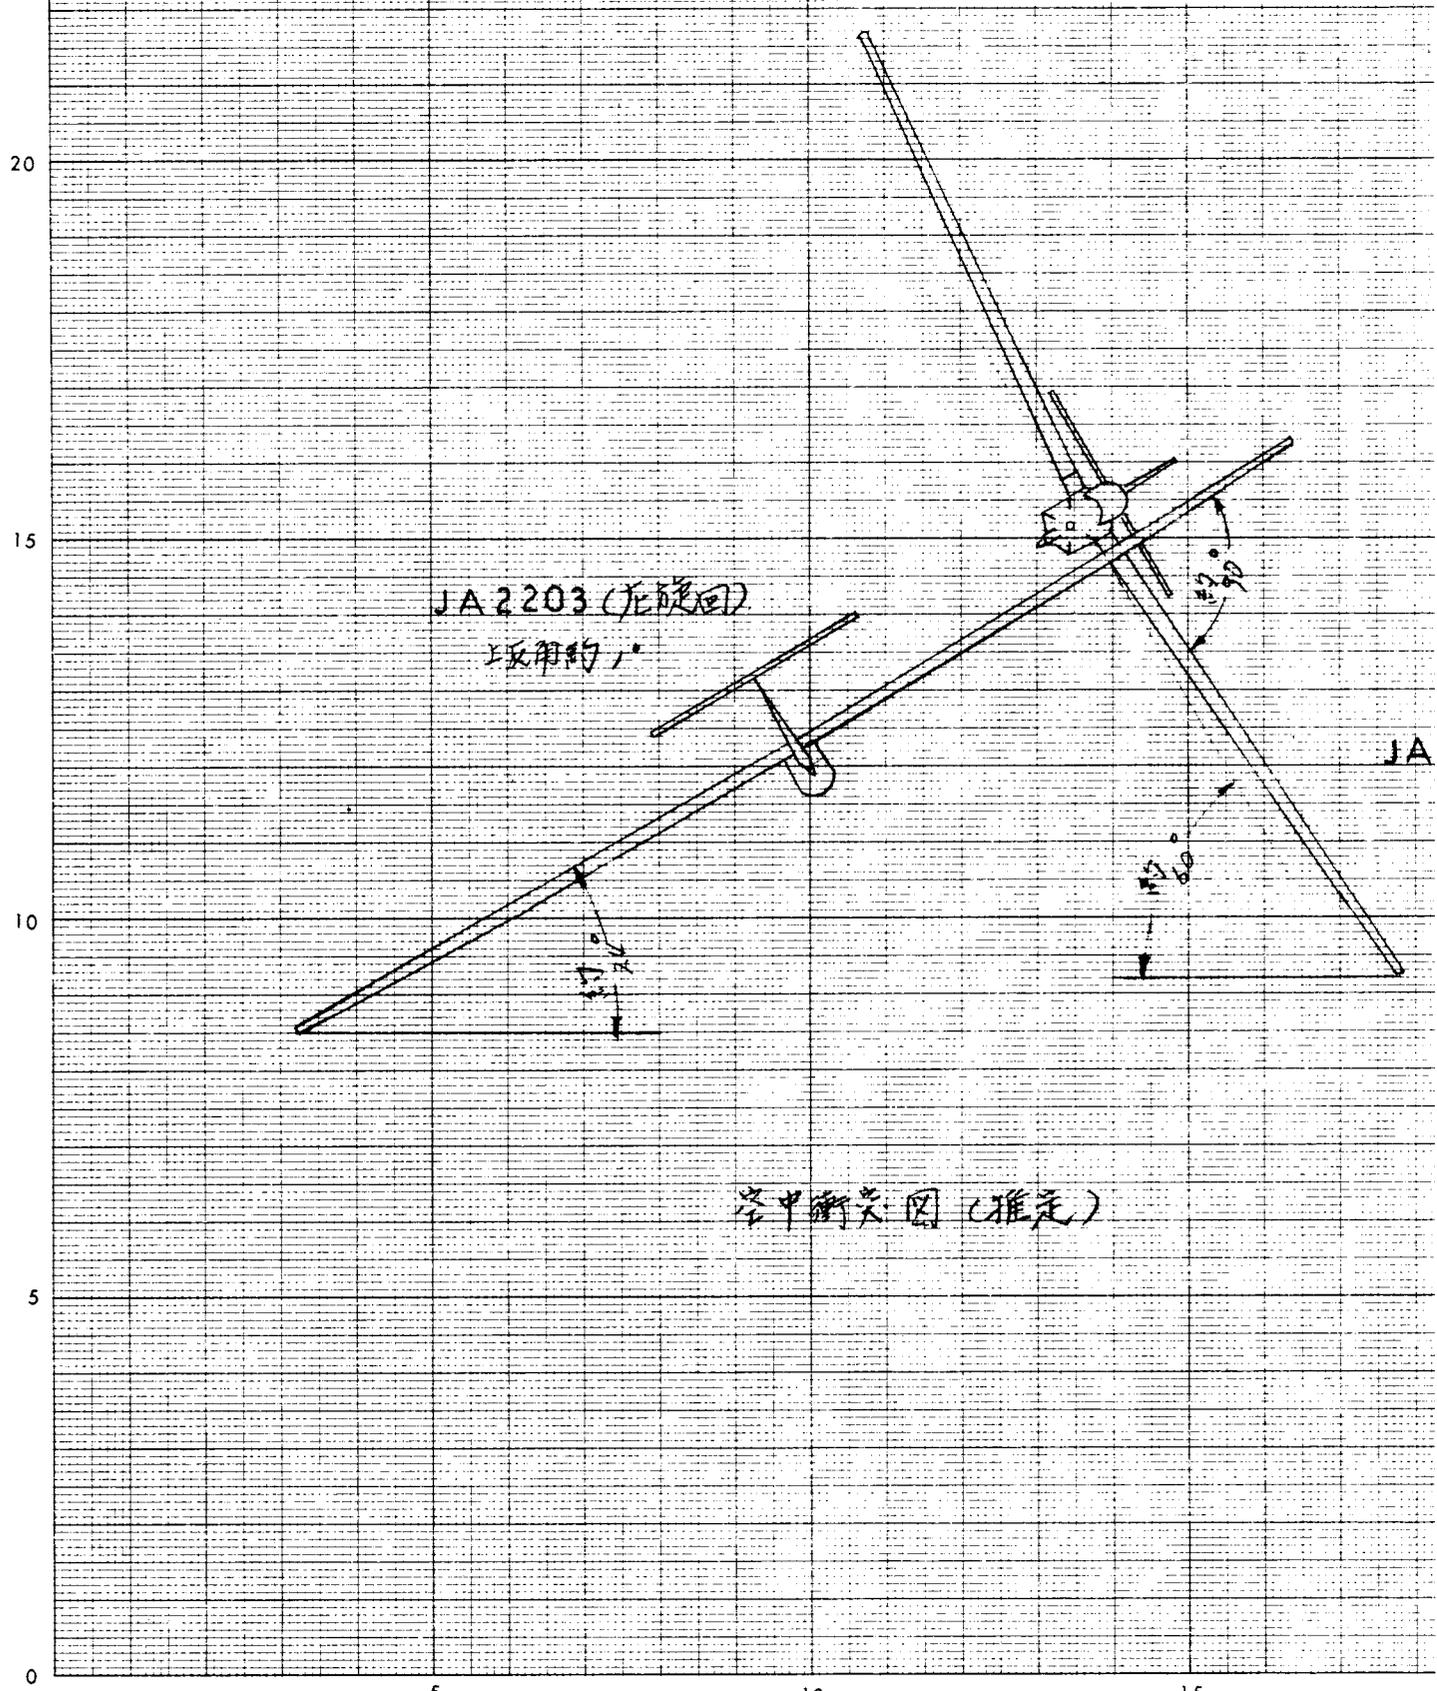
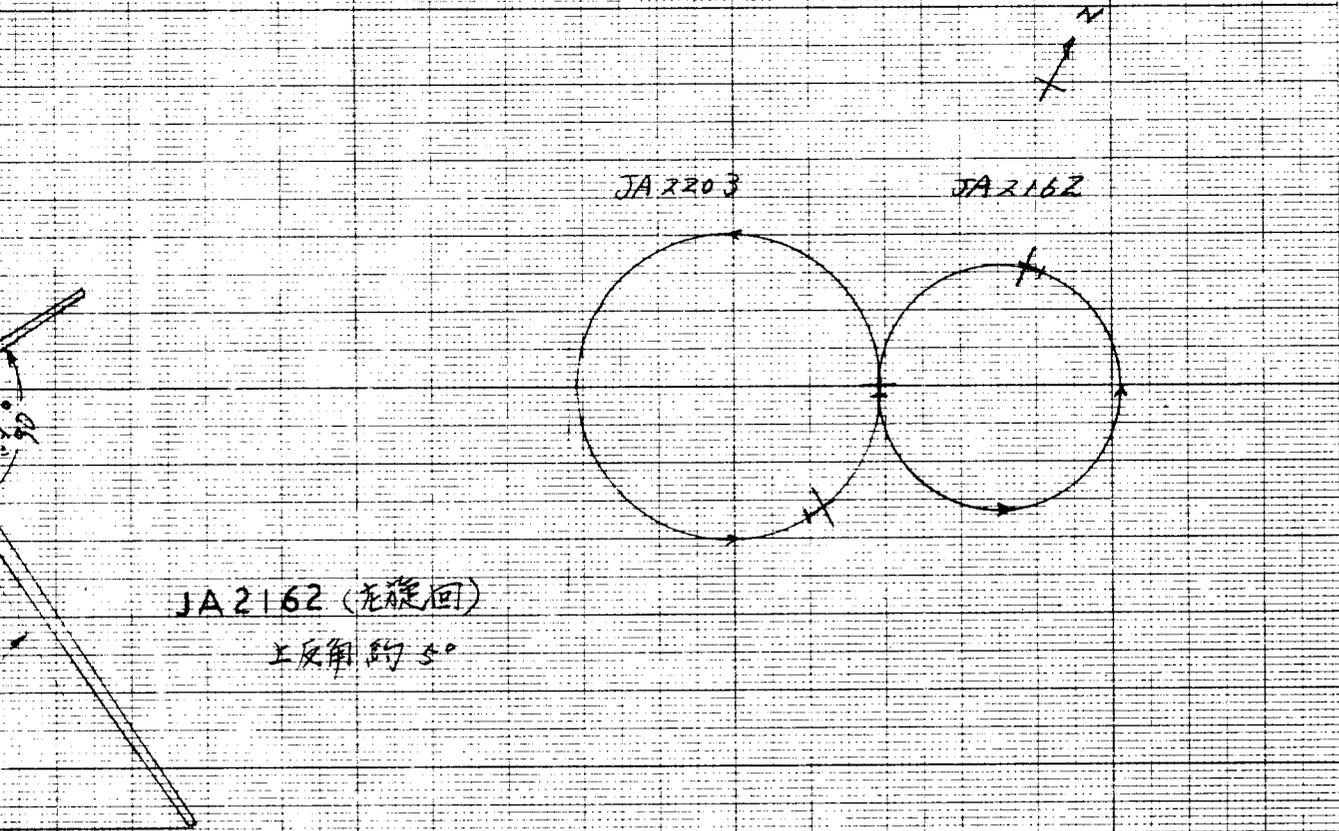
推定空中衝突図

2.1.1.1 JA2203とJA2162の衝突時の傾斜角を推定するため、JA2203の切断していた右主翼外翼及びJA2162の左主翼々根部の前縁の破損部位を照合し、計測した結果、正面から衝突し、両機の主翼の相対的交差角は約90度であった。

A教官の口述によると、回避のため左傾斜角を約60度にとり旋回したこと及びJA2162の上反角約5度及びJA2203の上反角約1度を考慮して、JA2203の傾斜角が約24度左傾斜であったことが推定される。（付図3「推定空中衝突図」参照）

- 3.1.1.5 J A 2 2 0 3は、2.1.1.1の試験研究から、左傾斜角約24度と推定され、これは、滞空訓練時の傾斜角とほぼ一致する。（付図3「推定空中衝突図」参照）

このことから、J A 2 2 0 3は、回避操作を行っていなかったものと推定される。
