武蔵航空株式会社所属
川崎ベル式47G-2型JA7302
に関する航空事故報告書

昭和54年9月27日

航空事故調査委員会議決（空委第52号）

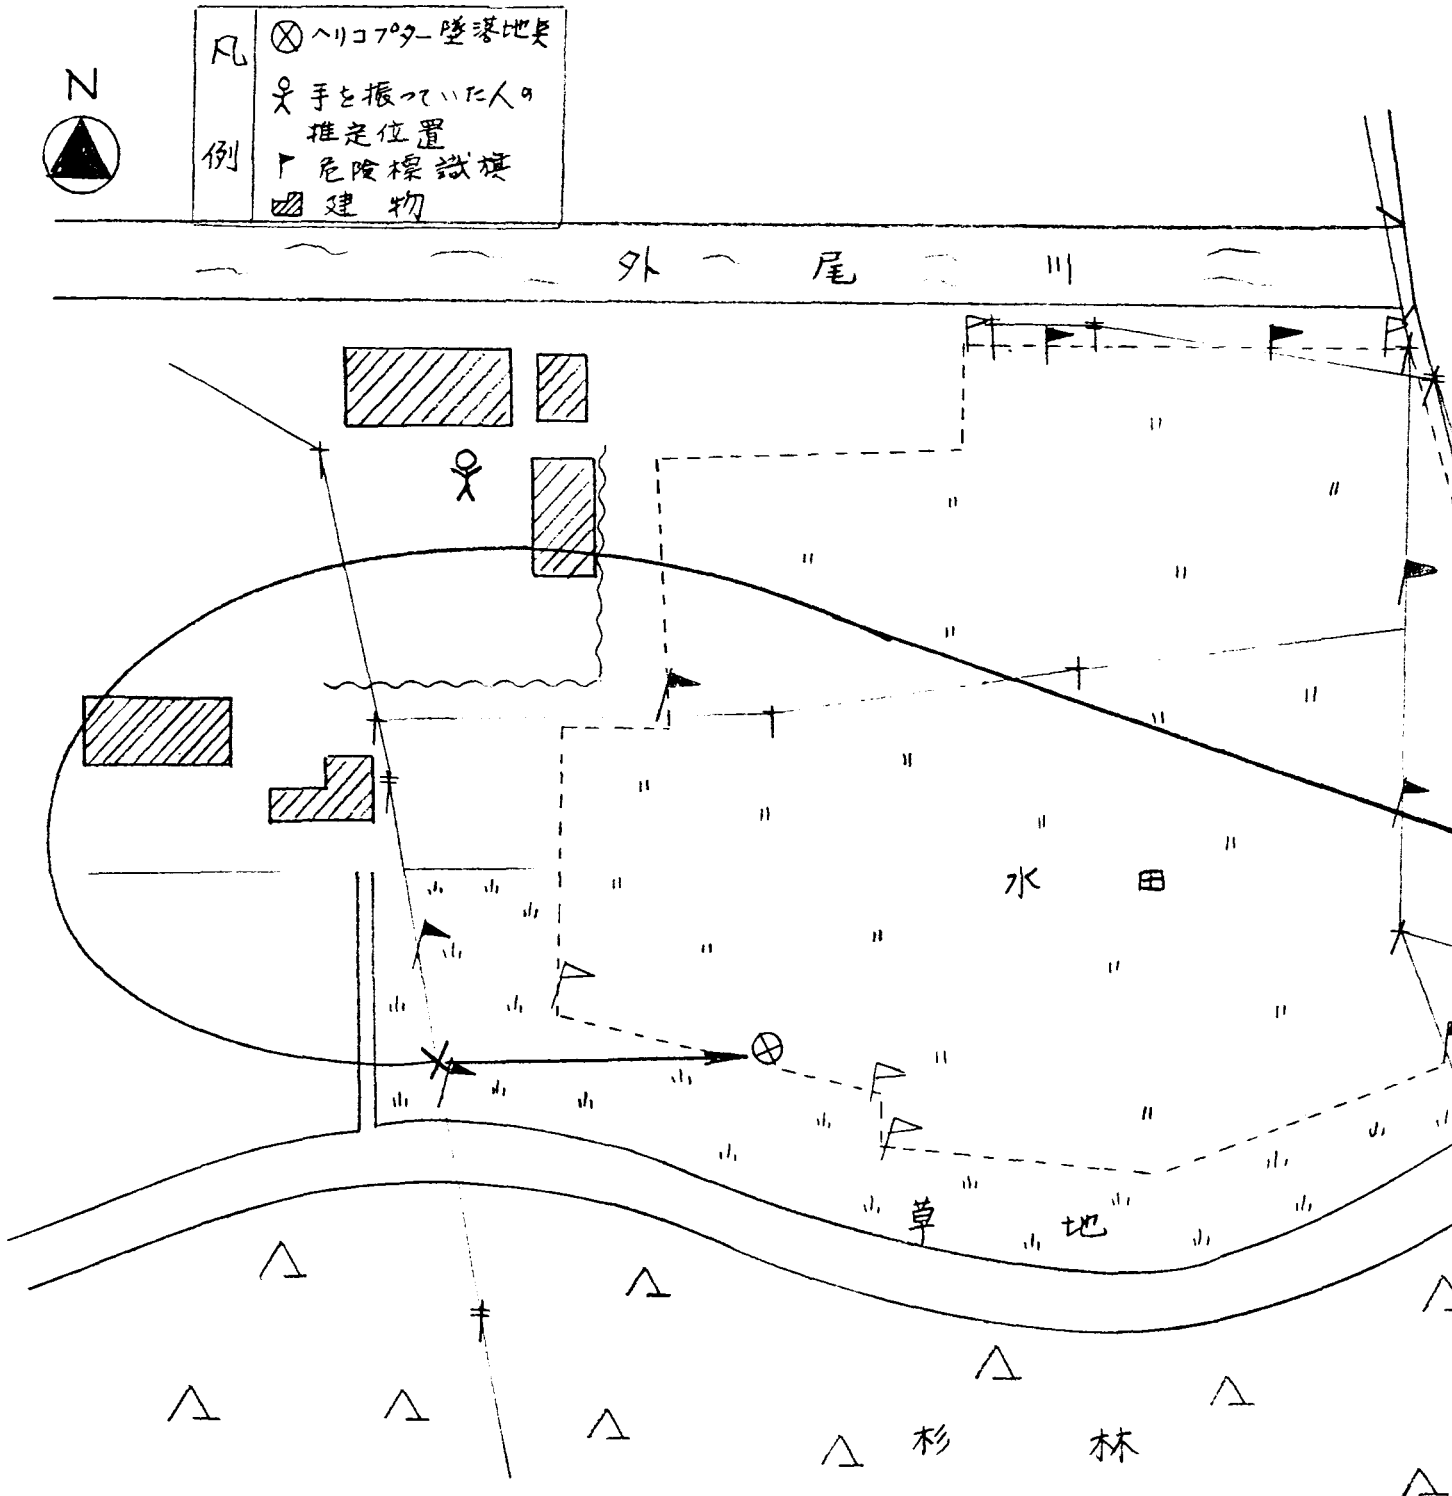
JA7302 推定飛行経路および現場見取図

同機が、高度約150フィート、対気速度約60マイル/時で帰投中、機長は、下宿の散布地区水田に隣接した家の近く（付図参照）で、男の人が手を振っているのを視認した。機長は、これを補正散布の要請と判断し、急速に降下しながら左旋回し、同地区に進入した。

3.1.5 接触した配電線の電柱間隔は、約70メートルで、接触点は、地上から約12メートルであった。同機の進行方向右側の電柱は、高さ17～18メートルの丘に立てられて樹木にかくれ、同電柱から左側電柱と結ばれ、左右電柱は7～8メートルの高度差があった。

同配電線の下には、2本の黄色危険標識旗が立てられていたが、降下旋回しながら上方から視認した場合、配電線は背景の地面にとけこみ、その視認は困難であり、危険標識旗によりその存在を認識しても、配電線の左右の高度差の判定は困難であったものと推定される。また、同機は、降下しながら左旋回し、減速のため機首上げ姿勢であったため、接触前における同配電線の視認は困難であったものと推定される。

3.1.6 同機が同配電線に接触したことは、散布地区が左側に家屋、右側に小高い丘があり、電線が錯そうした狭隘な地域であったので、機長は、補正散布の効果を高めるため、低速で低高度の進入を行おうと意図し、その際、機長が同配電線を十分回避できるものと誤判断し、同配電線の高度に達するまで左降下旋回進入を行ったことによるものと推定される。
