インペリアル航空株式会社所属
川崎ベル式47G-2型JA7306
に関する航空事故報告書

昭和54年10月18日
航空事故調査委員会議決（空委第58号）

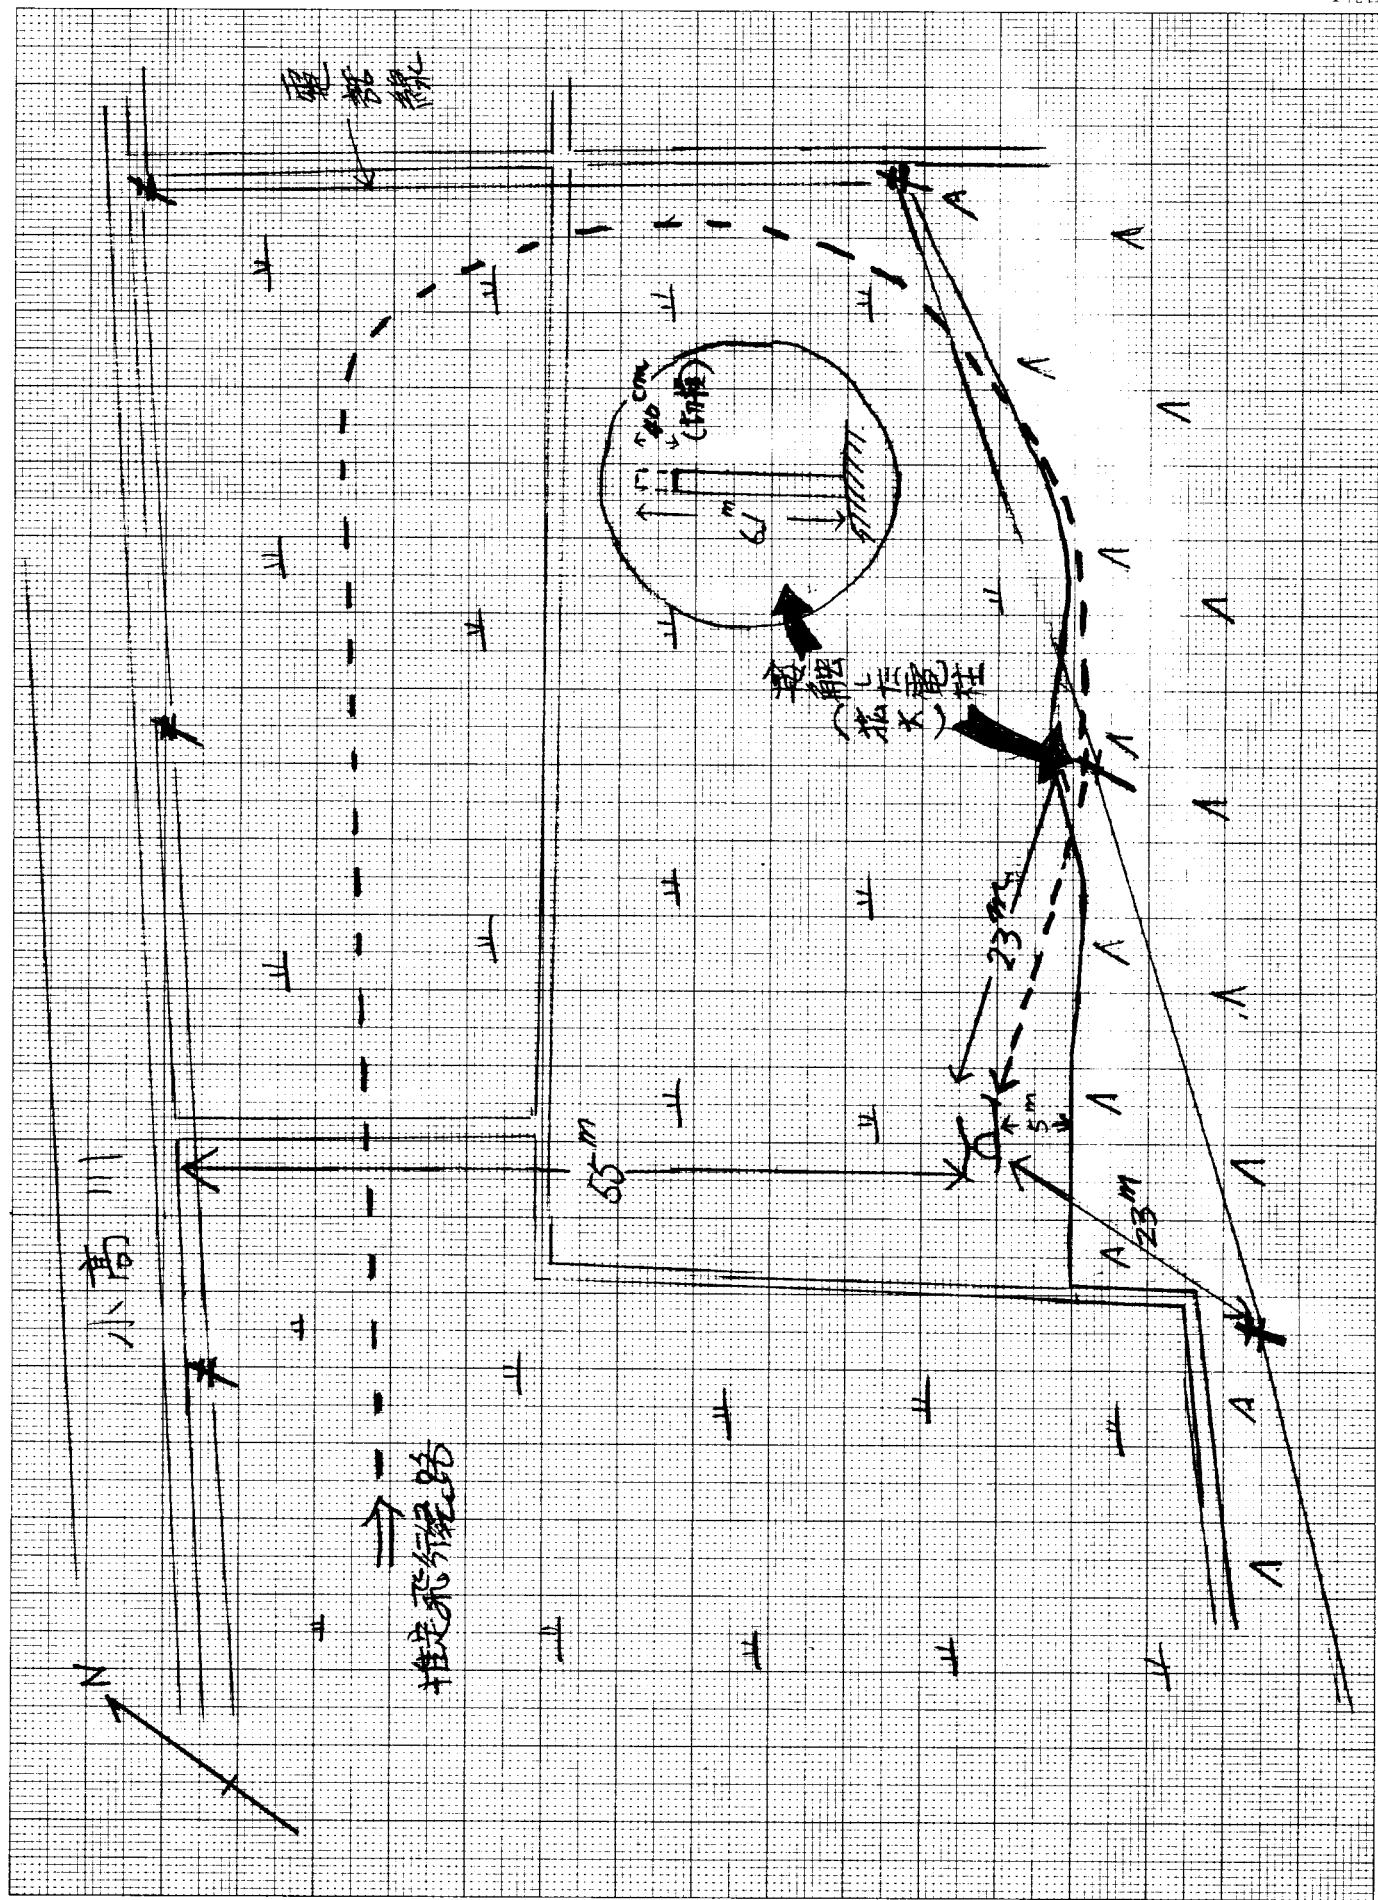
事故現場見取図 (JA7306)

同機は、小高川に沿って北東に向って散布した後、右旋回して同地域に進入しようとした際、メイシロータブレードが水田際の林の中にある対地高度 6.1 メートルの電話線電柱に接触した。（付図参照）

同電柱は上方から 40 センチメートルの個所から切損し、同機は、接触と同時にコントロールを失い、同電柱から南西 23 メートルの水田に、09 時 03 分ごろ墜落し、右に横転した。
