日本航空株式会社所属
ダグラス式DC-8-53型JA8009
に関する航空事故報告書

昭和54年9月27日

航空事故調査委員会議決（空委第51号）

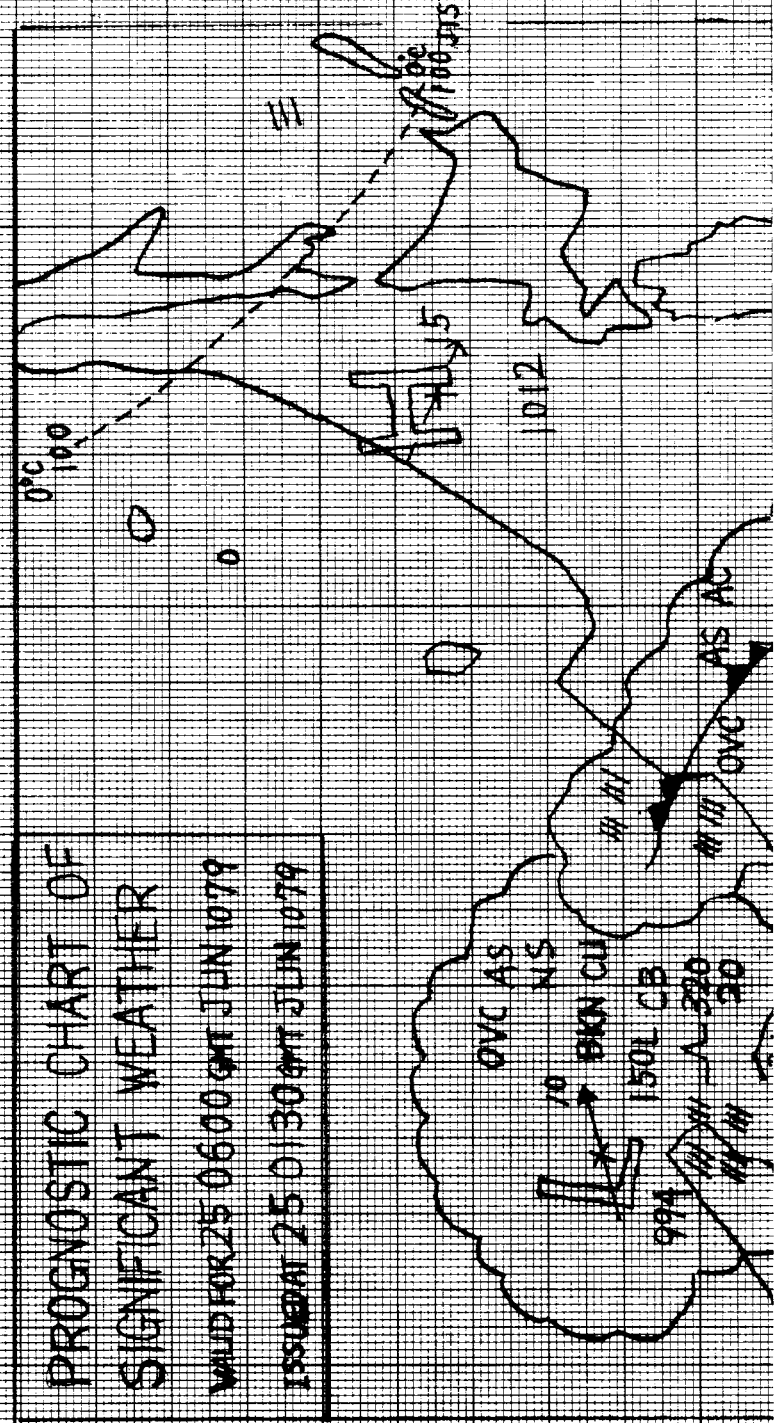
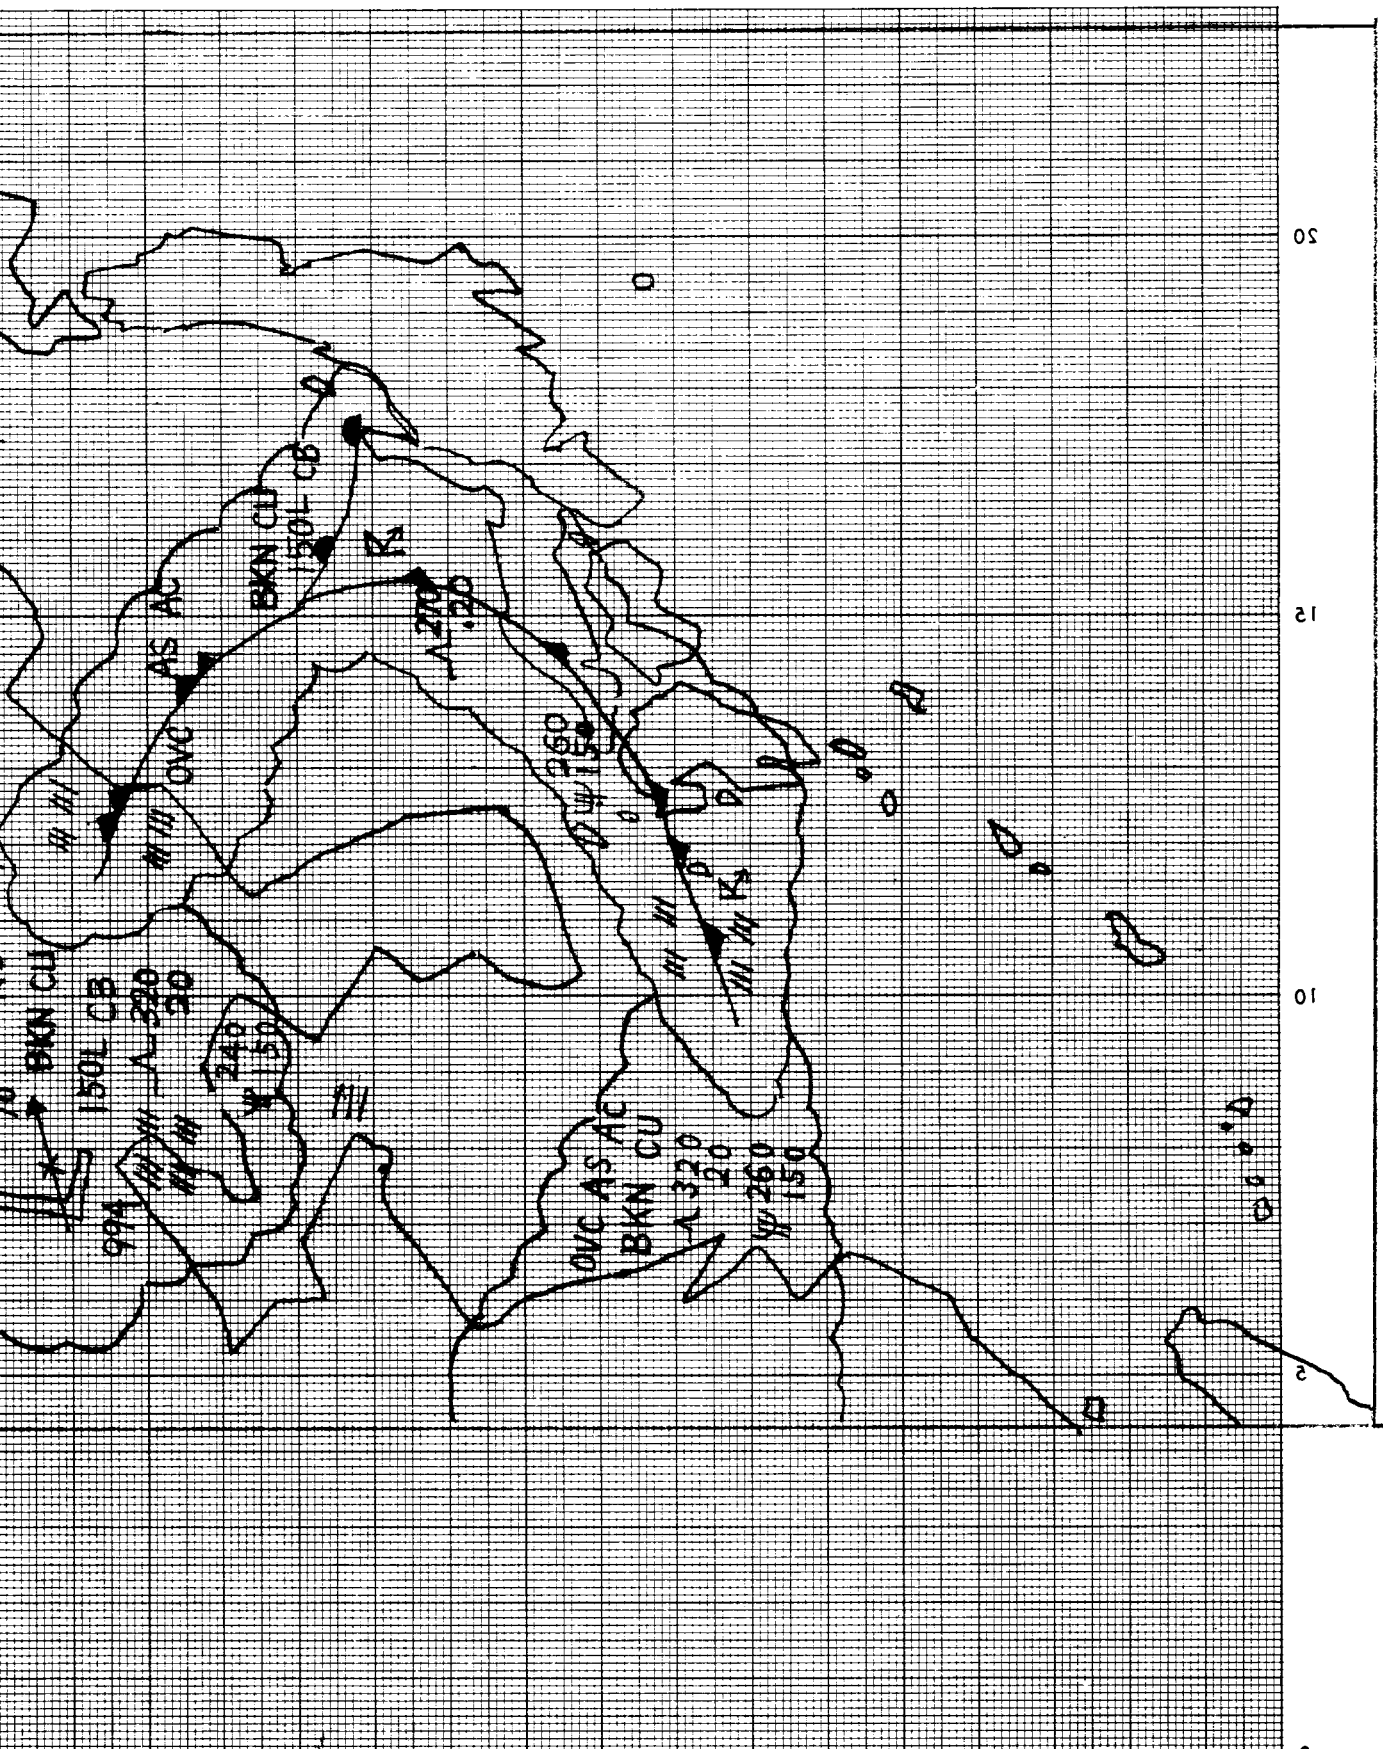
付図 1

当日の天気概況で、最も問題となると思われるものは、能登半島付近から九州北部にかけて延びる前線であり、国内悪天予想図（25日15時00分）（付図1参照）に表示されている前線沿いの地域では、前線の活動によって、高度16,000フィートから26,000フィートの間で並の氷結、高度2,000フィートから27,000フィートの間で並のタービランス及び孤立した積乱雲等が予想され、裏日本の気象状況は不安定で注意が必要である。

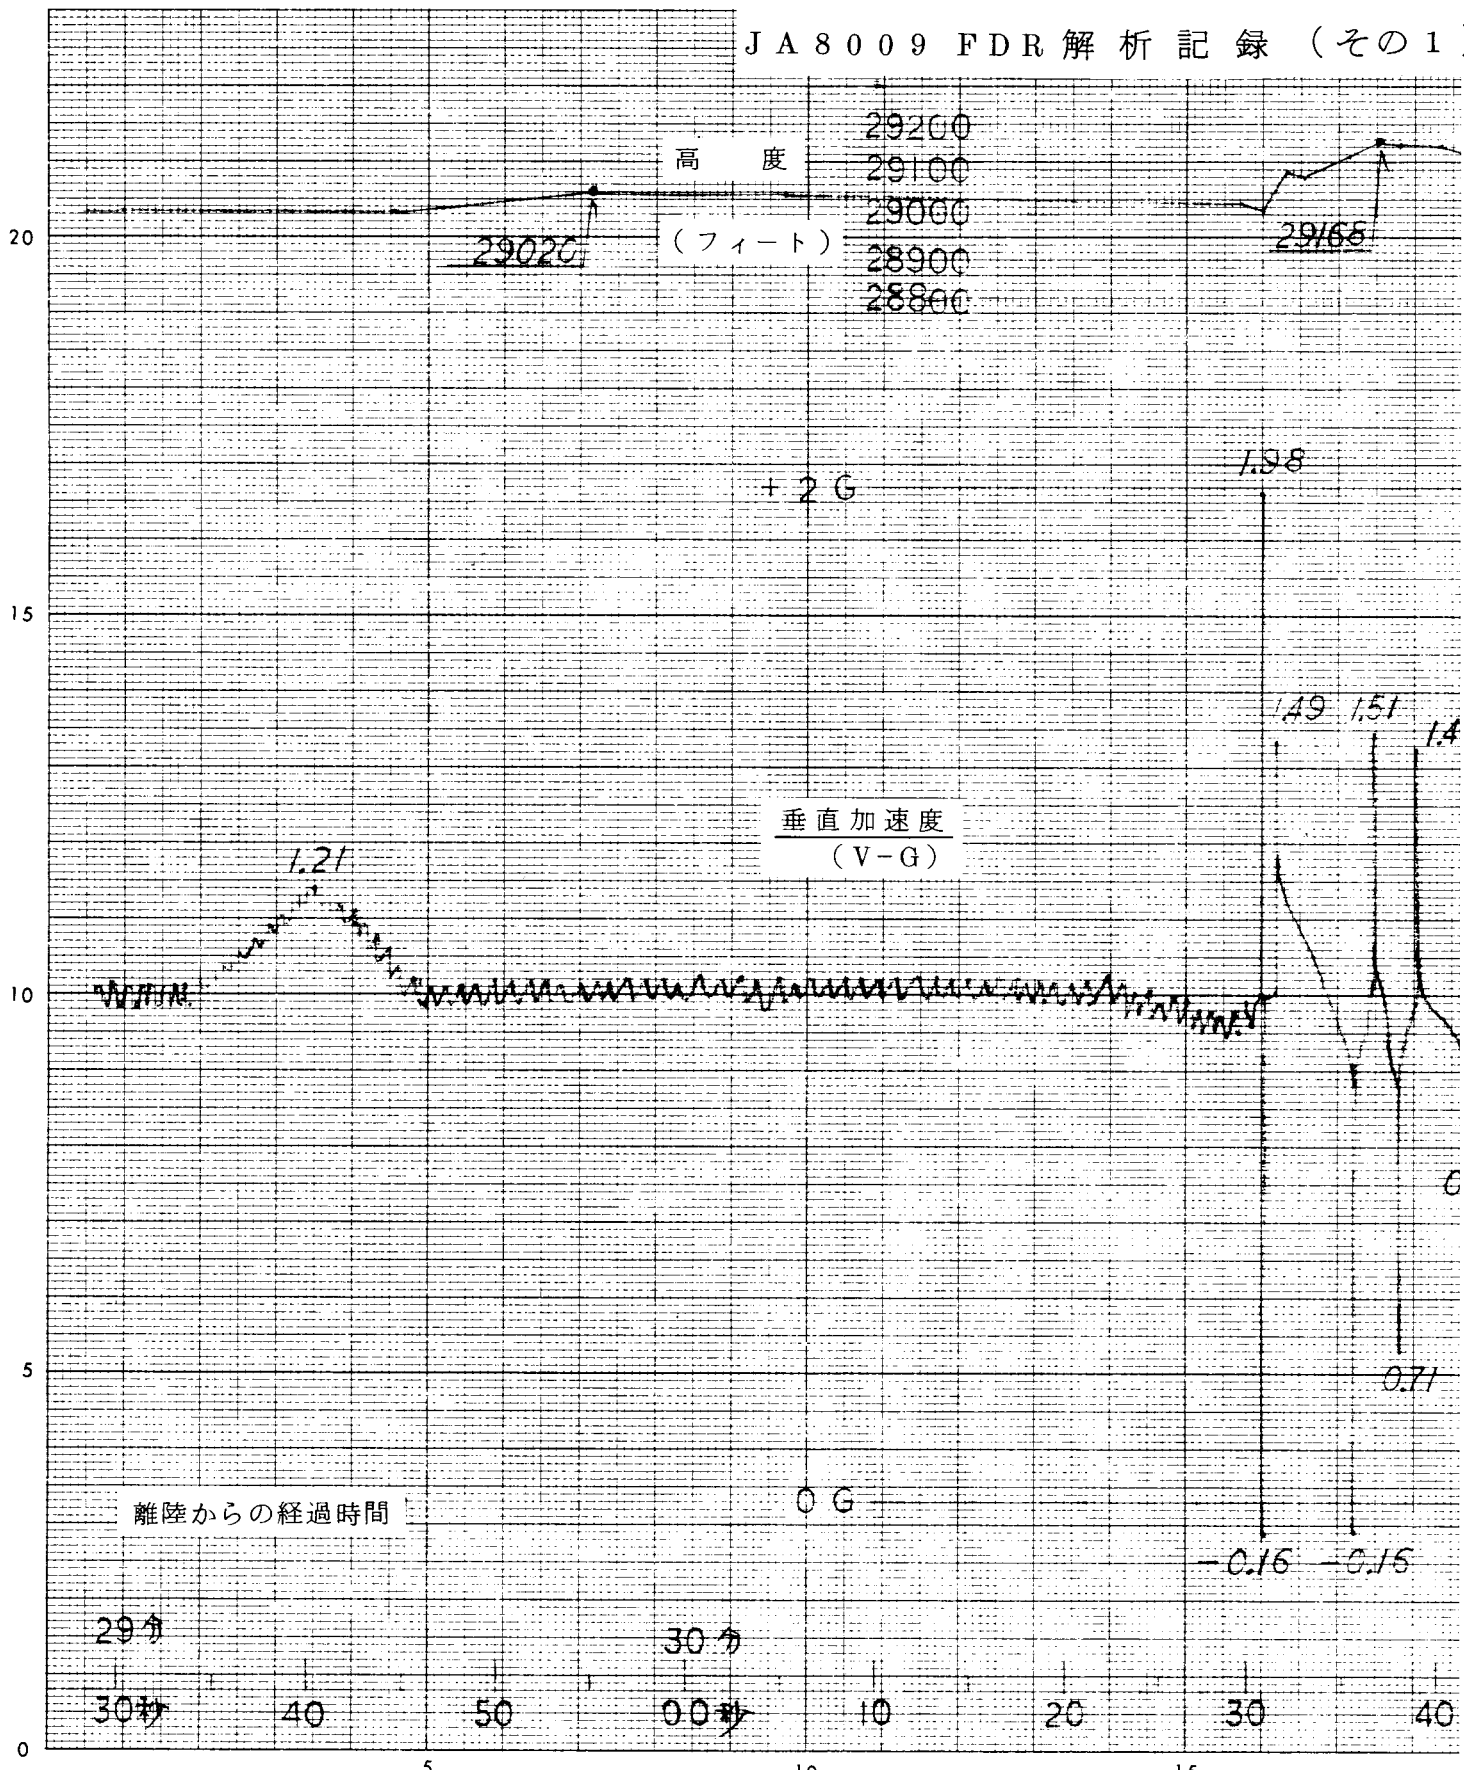
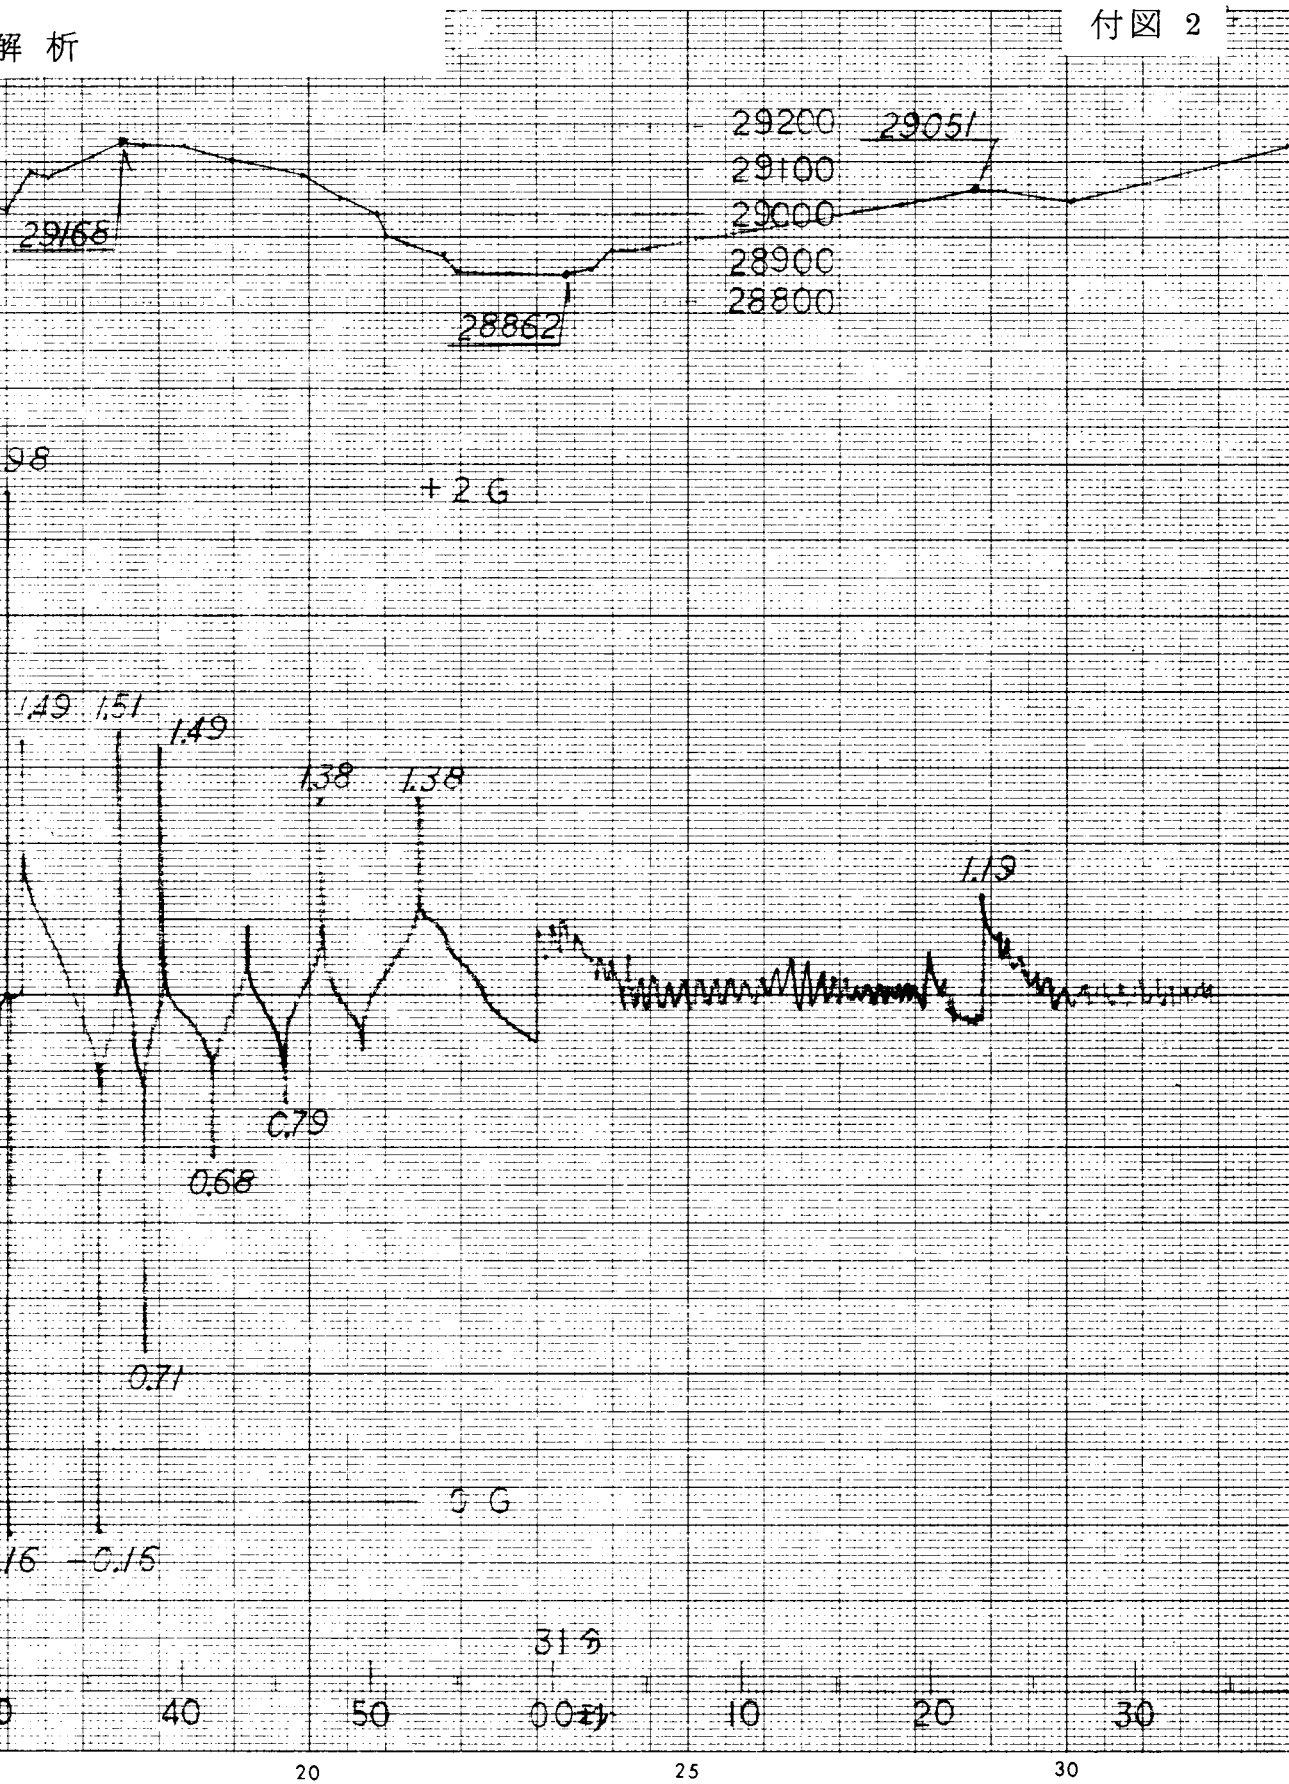
JA8009 FDR 解析記録 (その1)

3.1.8 同機は、FDRの解析(付図2参照)から、離陸後約29分30秒、巡航高度29,000フィートで美保VORTAC上空において磁方位約56度から傾斜角約13度で右旋回を行い、約40秒後に旋回を終了して磁方位約78に向った。その後、約18秒経過した時点で垂直加速度が+1.98G、続いて-0.16G、次いで+1.49Gと記録されており、磁方位、高度及び速度も変化が生じていることが記録されていることから、この時点(17時14分ごろ)で同機はタービランスに遭遇したものと認められる。その後、約5秒の間隔において-0.16G、次いで+1.51G、+0.71G、+1.49G、+0.68Gと逐次Gの変化がみられ、その間、約25秒Gの変化が続いた後安定した状態となっている。

このようなGの記録から、積乱雲等が飛行経路約6.5キロメートルの間に存在していたことが推定され、この時間帯に美保基地において、飛行場の東及び南西-北西に積乱雲が観測されており、ほぼ状況が一致することから、同機は、積乱雲の至近距離か、あるいはこれをかすめて飛行したものと推定される。
