日本航空株式会社所属
ダグラス式DC-8-53型JA8009
に関する航空事故報告書

昭和54年9月27日

航空事故調査委員会議決（空委第51号）

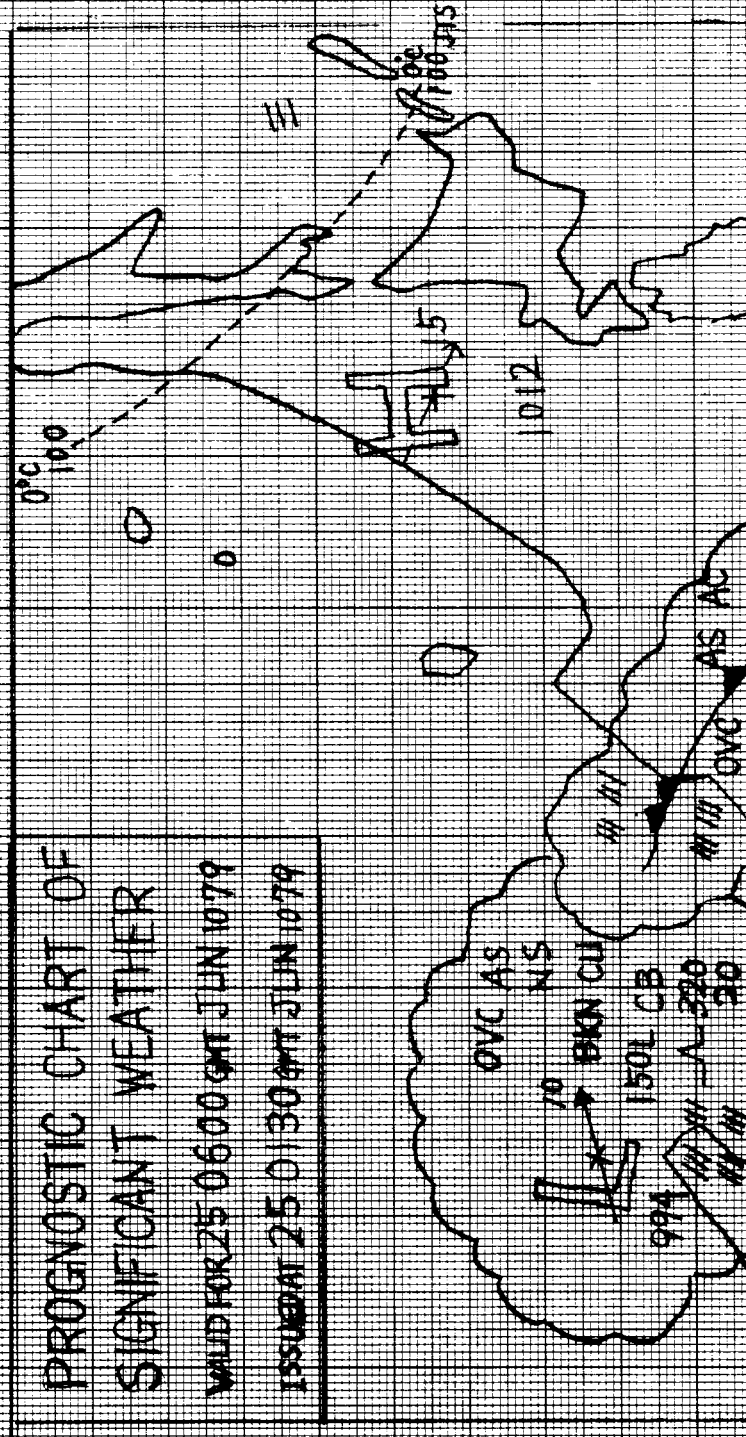
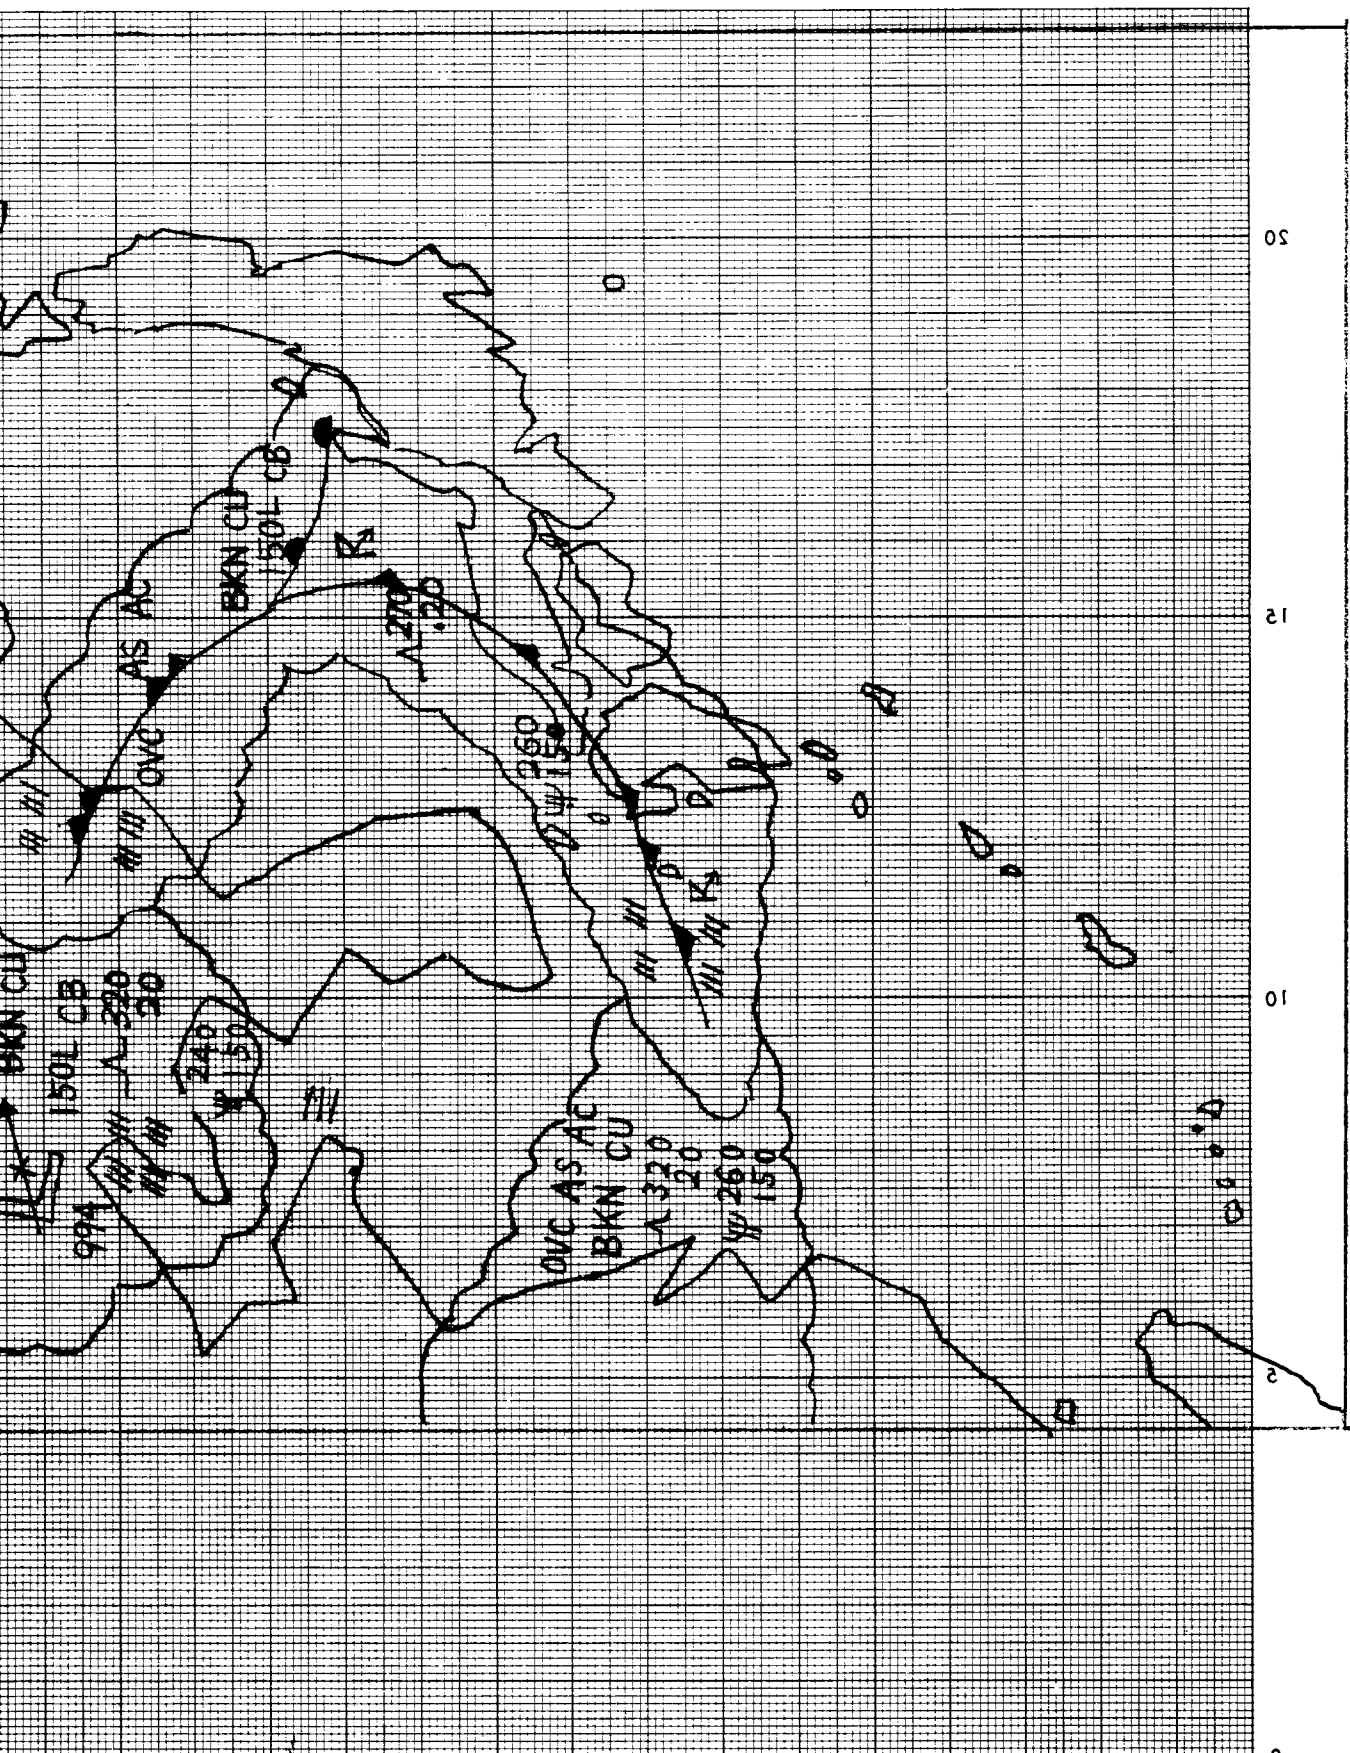
付図 1

当日の天気概況で、最も問題となると思われるものは、能登半島付近から九州北部にかけて延びる前線であり、国内悪天予想図（25日15時00分）（付図1参照）に表示されている前線沿いの地域では、前線の活動によって、高度16,000フィートから26,000フィートの間で並の氷結、高度2,000フィートから27,000フィートの間で並のタービランス及び孤立した積乱雲等が予想され、裏日本の気象状況は不安定で注意が必要である。

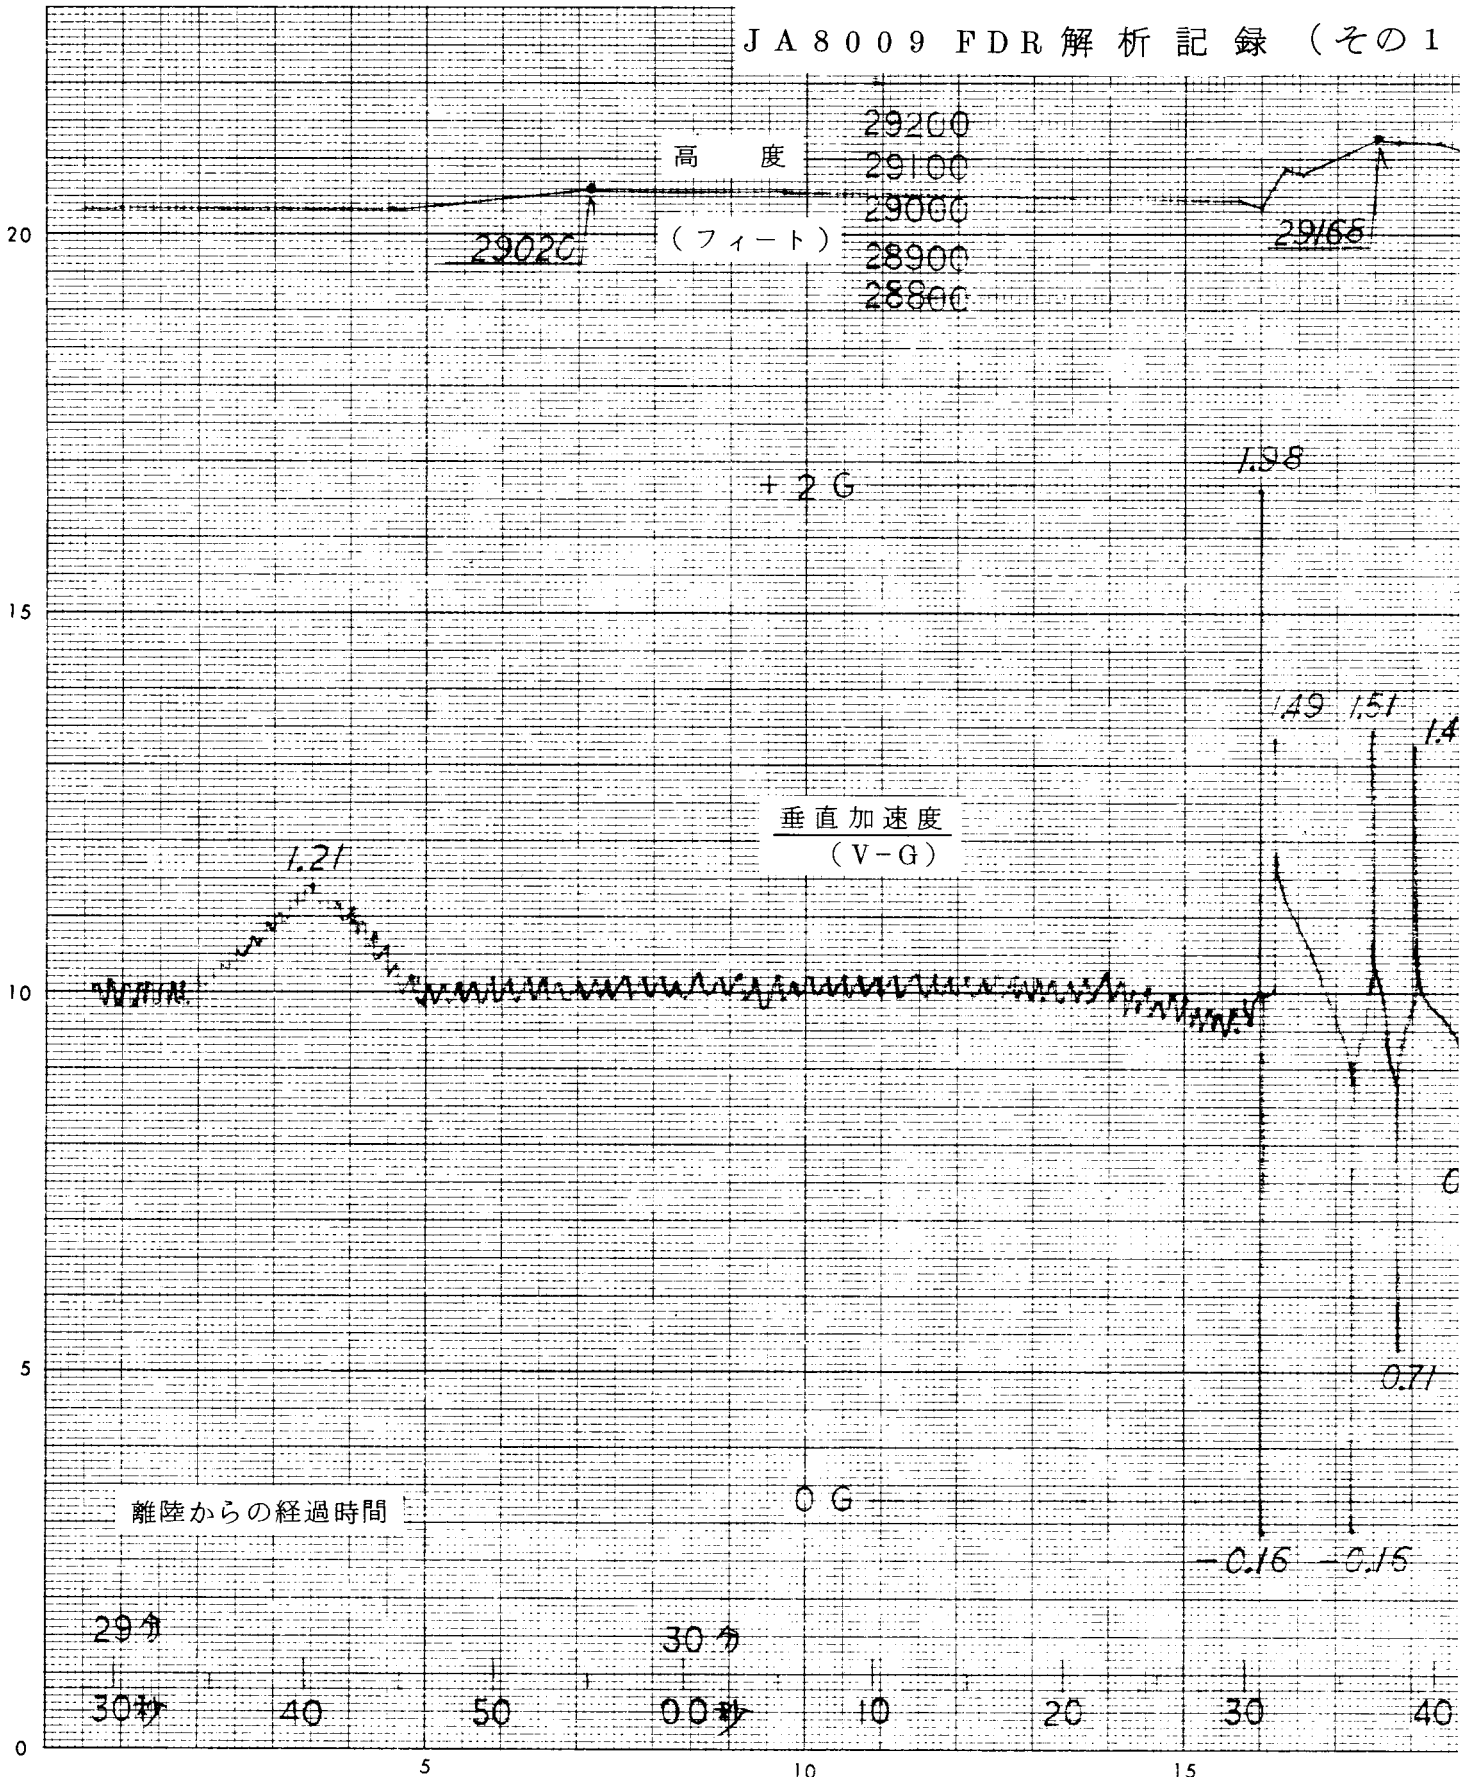
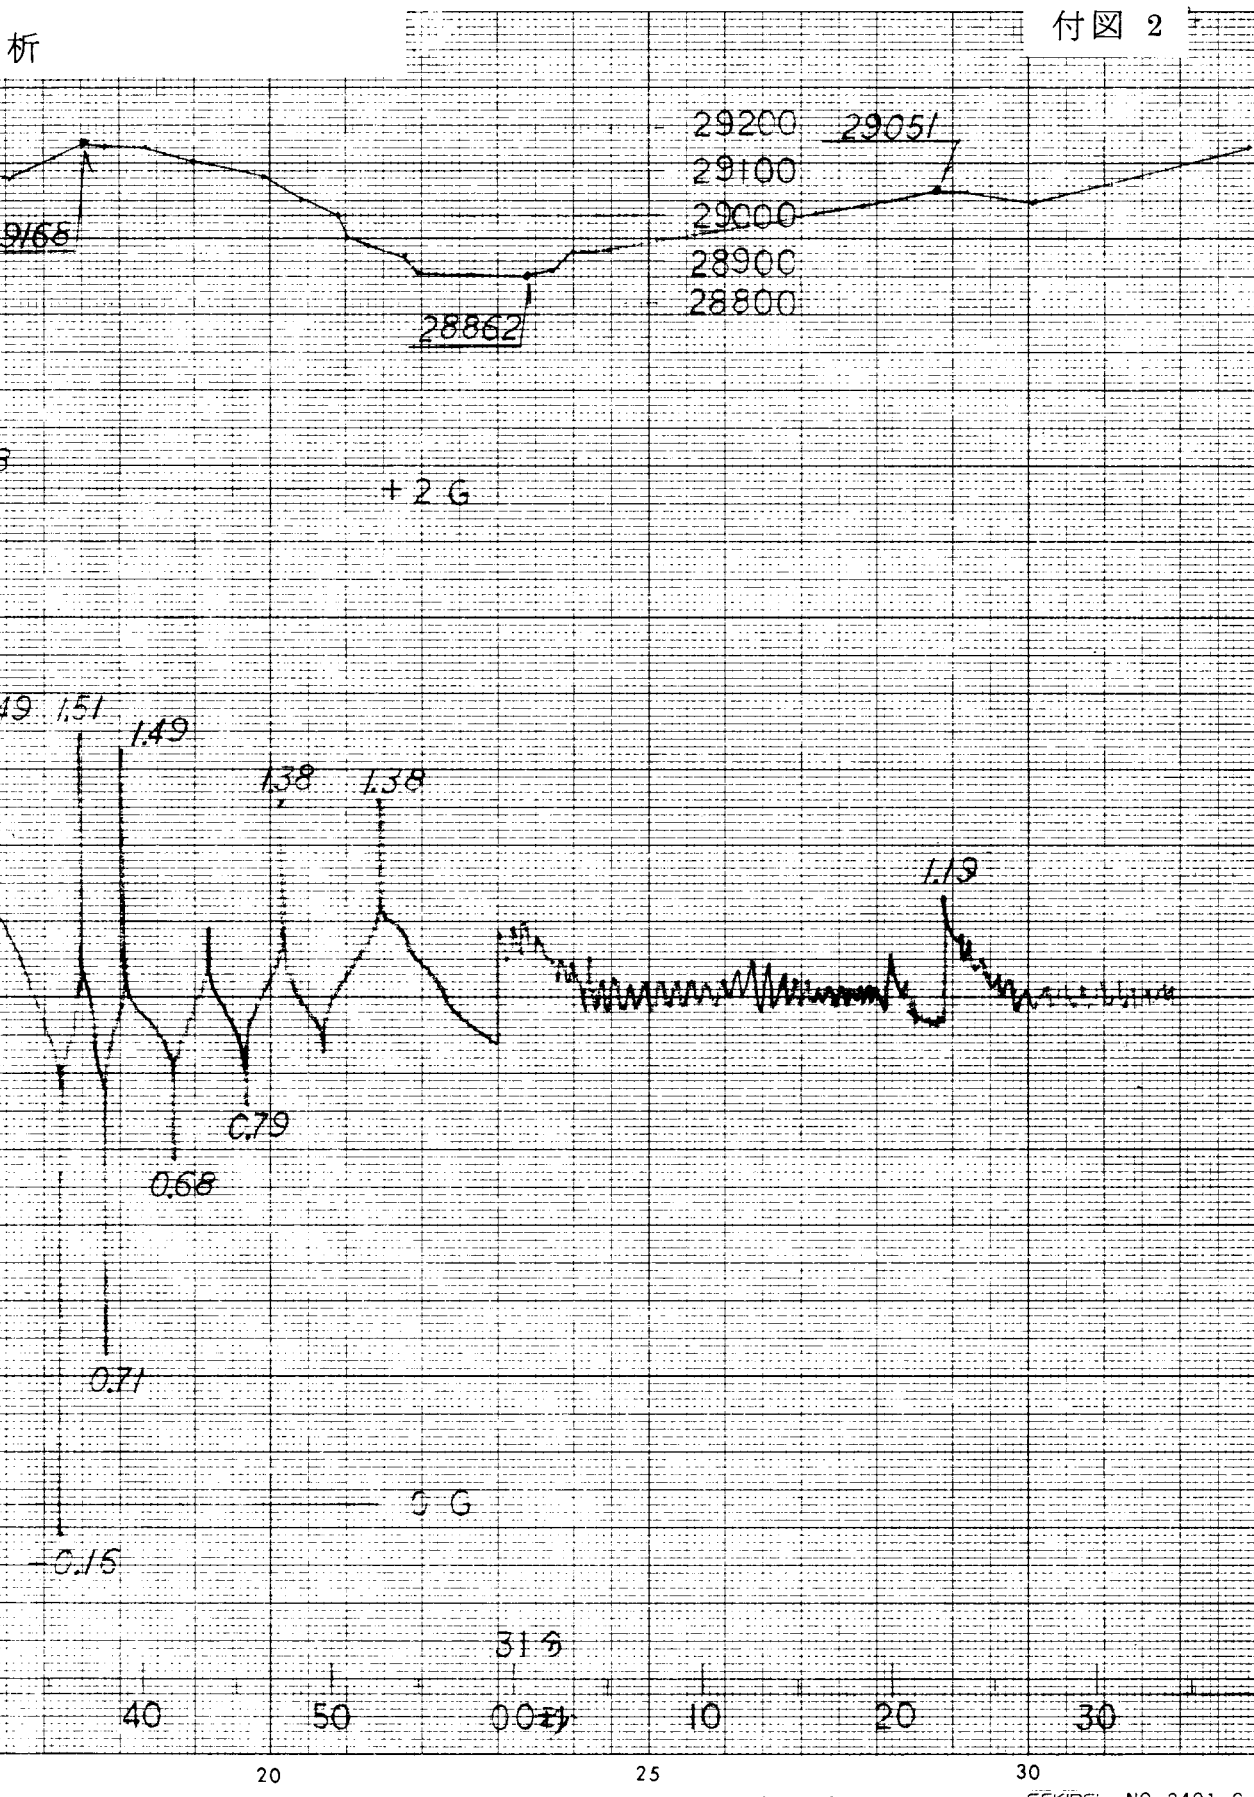
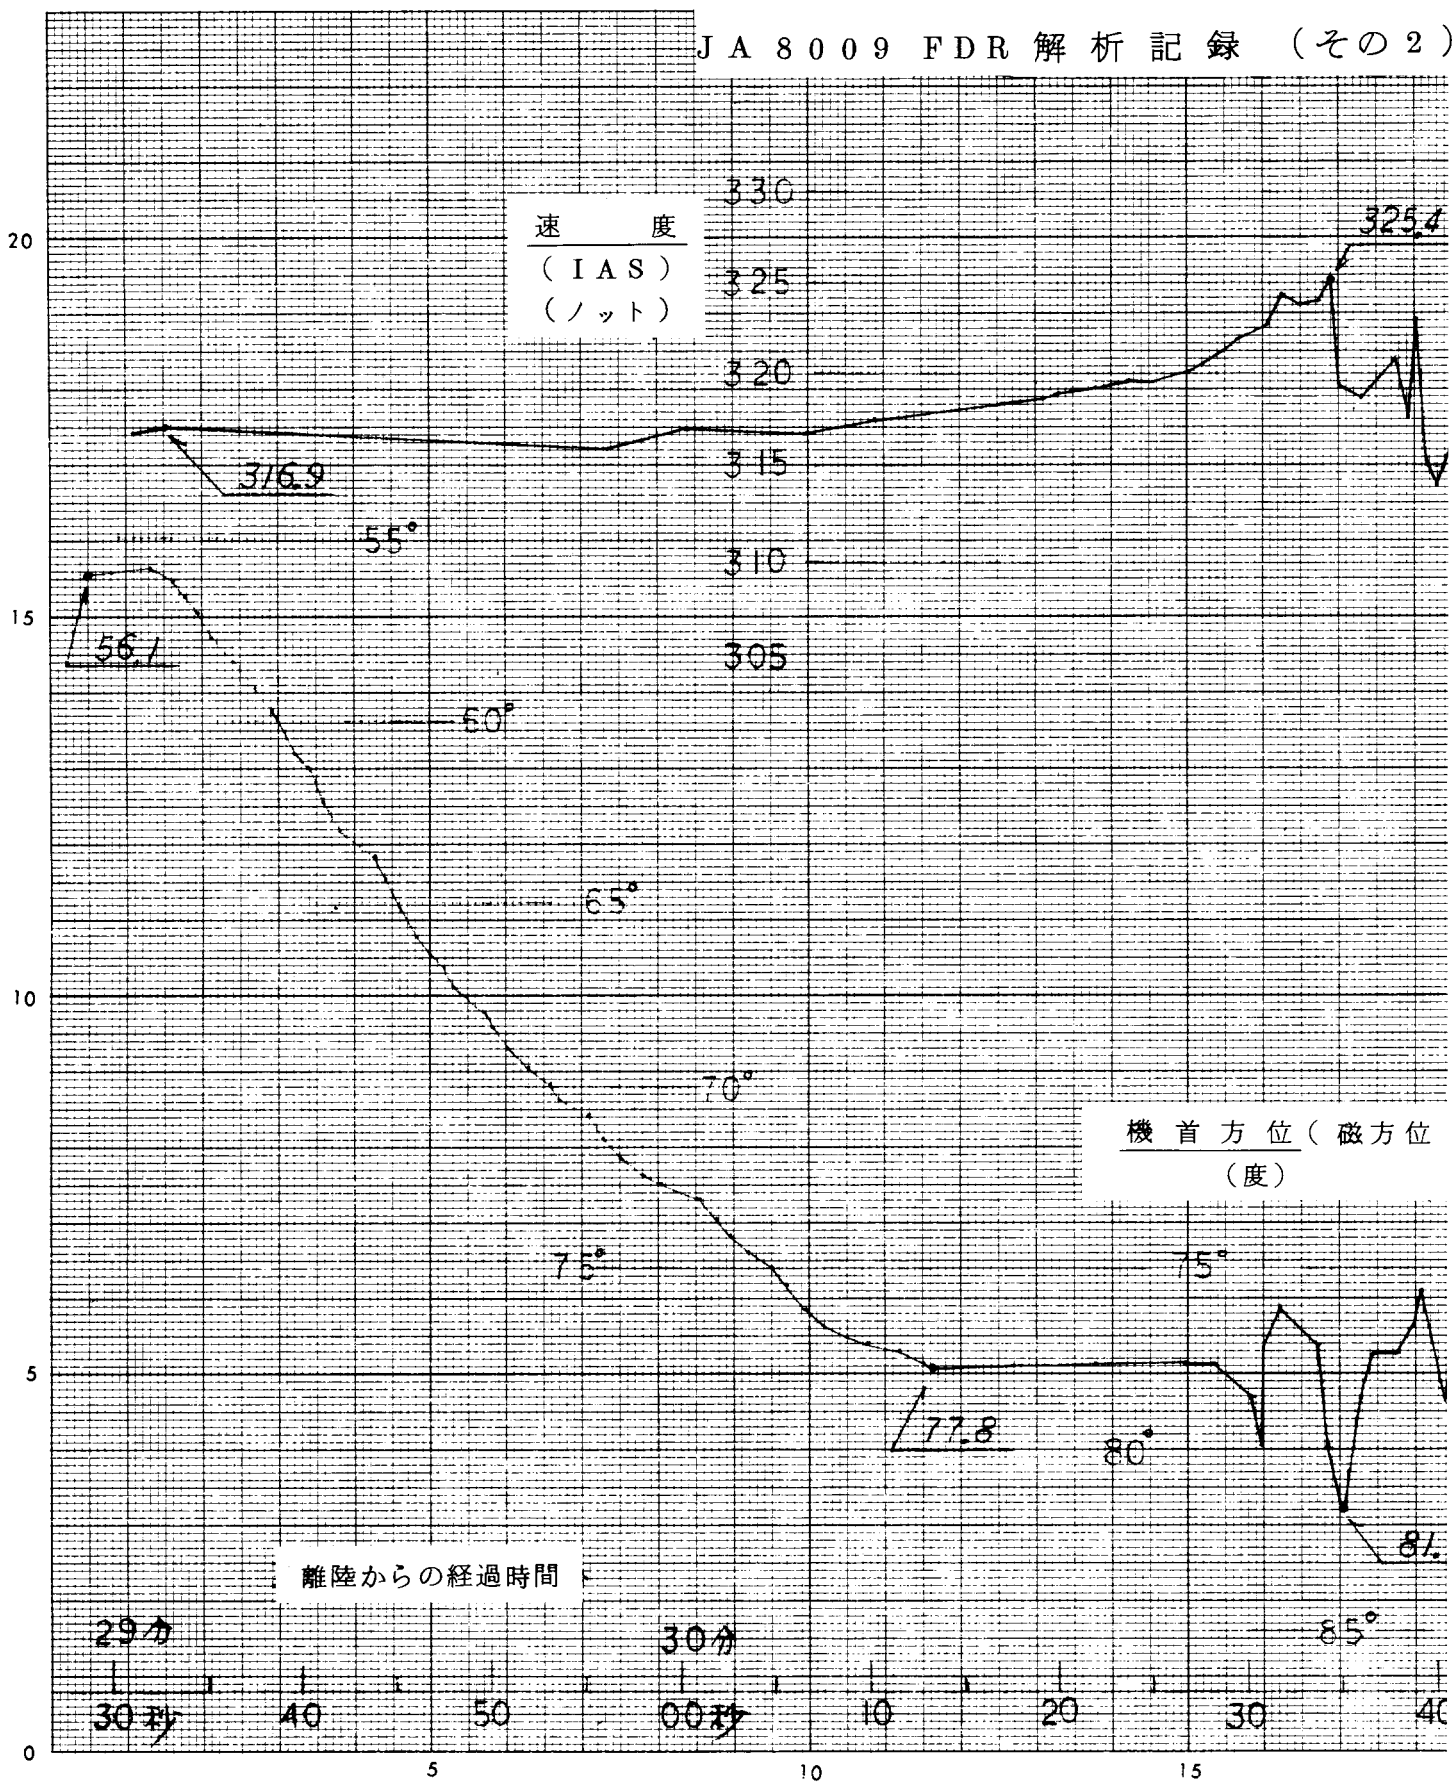
付図 2

3.1.8 同機は、FDRの解析（付図2参照）から、離陸後約29分30秒、巡航高度29,000フィートで美保VORTAC上空において磁方位約56度から傾斜角約13度で右旋回を行い、約40秒後に旋回を終了して磁方位約78に向った。その後、約18秒経過した時点で垂直加速度が+1.98G、続いて-0.16G、次いで+1.49Gと記録されており、磁方位、高度及び速度も変化が生じていることが記録されていることから、この時点（17時14分ごろ）で同機はタービランスに遭遇したものと認められる。その後、約5秒の間隔をおいて-0.16G、次いで+1.51G、+0.71G、+1.49G、+0.68Gと逐次Gの変化がみられ、その間、約25秒Gの変化が続いた後安定した状態となっている。

このようなGの記録から、積乱雲等が飛行経路約6.5キロメートルの間に存在していたことが推定され、この時間帯に美保基地において、飛行場の東及び南西―北西に積乱雲が観測されており、ほぼ状況が一致することから、同機は、積乱雲の至近距離か、あるいはこれをかすめて飛行したものと推定される。
