東邦航空株式会社所属  
セスナ式 172C型 JA3175  
に関する航空事故報告書

昭和 54 年 12 月 20 日  
航空事故調査委員会議決（空委第 68 号）

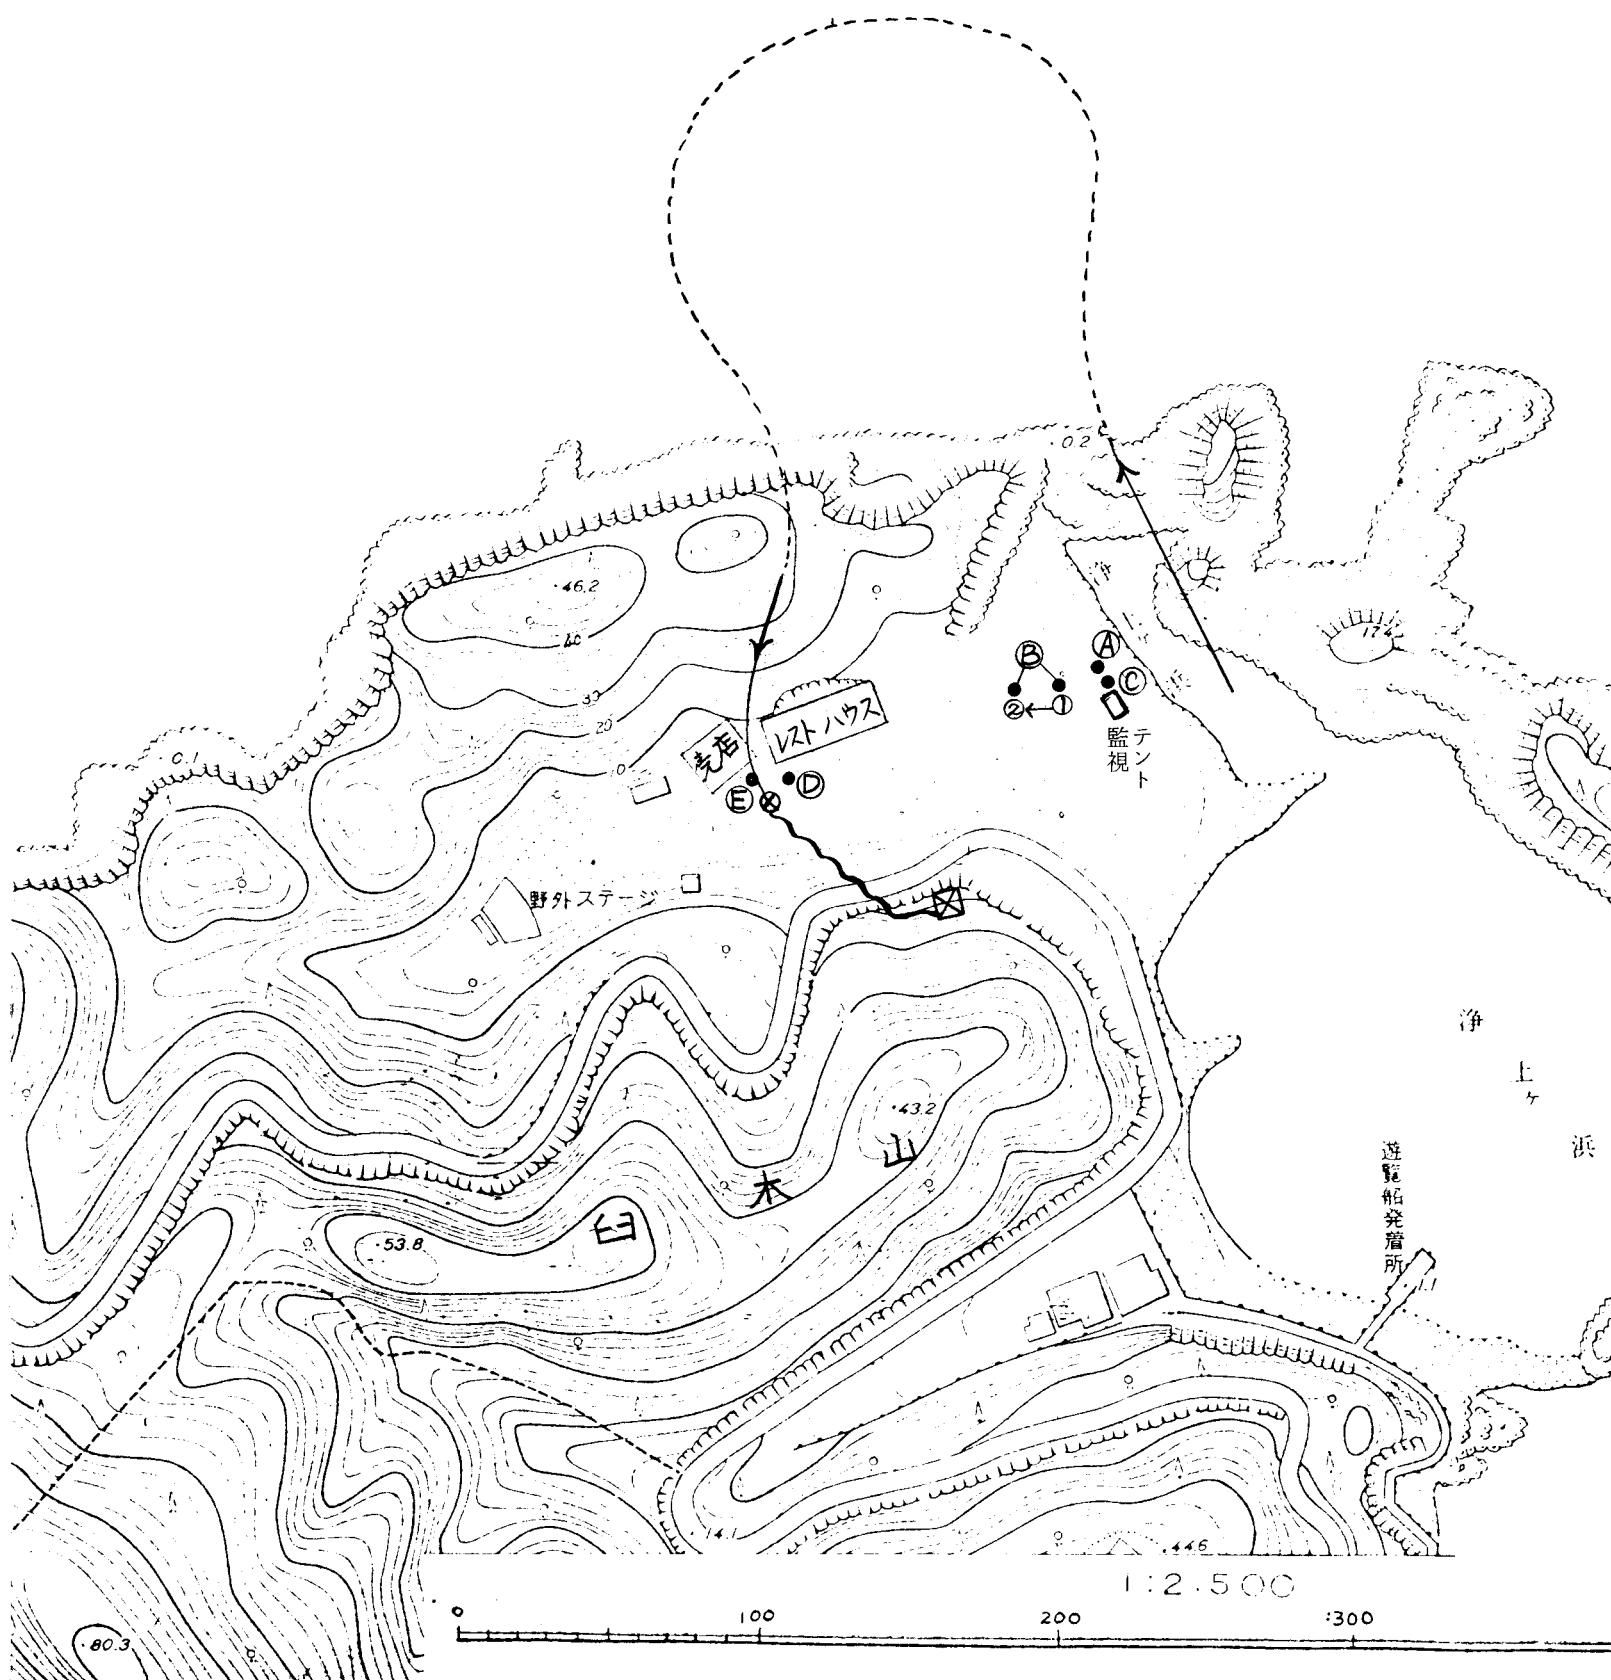
# J A 3175 の推定飛行経路図

3.1.1 同機は、浜の上空から北へ向かって飛行し、その後浜の西方約160メートルの上空に到達しており、この間の同機の飛行状態は、入手し得た目撃情報からおよそ次のとおりであったものと推定される。

- (1) 水泳監視用テントの付近に居たある目撃者（付図⑧）は、同機が北へ飛び去った直後に付図①の地点を離れ、西へ向って約20秒間歩行した付図②の地点で、前方の上空に墜落直前の同機を再度目撃しており、その約20秒間は、浜の北方を迂回した同機の飛行時間にはほぼ一致するものであると推定される。
- (2) 同機が北へ向かって飛行を開始した時点の高度は約20メートル（約65フィート）、また、墜落直前の高度が約45メートル（約148フィート）と推算されたことから、その高度変化量は約25メートル（約82フィート）となり、上記(1)の20秒間の上

3.2.4 同機は、3.1 の調査結果から、当初浜の上空を約 20 メートル（約 65 フィート）で飛行し、その後、浜の北方を迂回する経路を上昇率約 250 フィート／分、約 20 秒間飛行したのち、浜の西方約 160 メートルの上空に高度約 45 メートル（約 150 フィート）で到達したものと推定される。
