朝日ヘリコプター株式会社所属  
川崎ベル式47G3B—KH4型JA7397  
に関する航空事故報告書

昭和54年11月15日  
航空事故調査委員会議決（空委第65号）

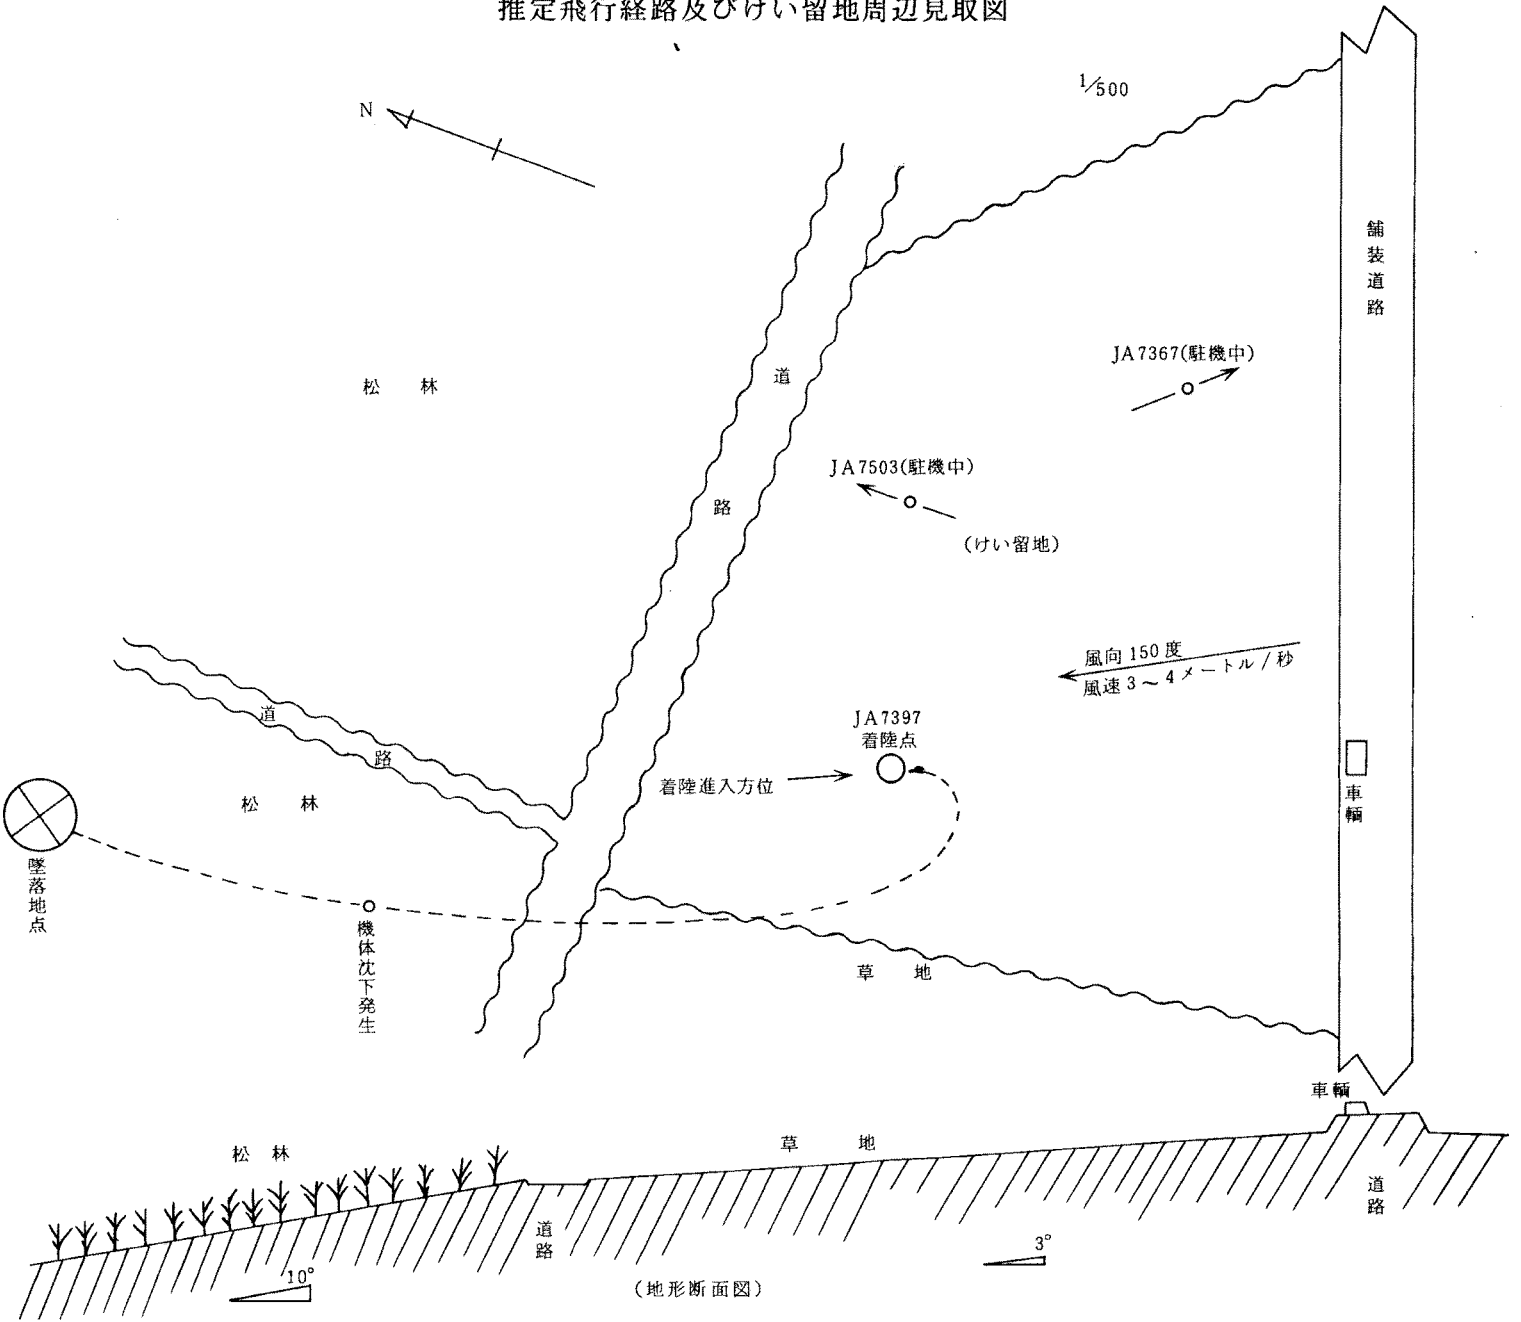
推定飛行経路及びけい留地周辺見取図

けい留地は、寒風山山頂の西北西約1キロメートルに位置する約60×60メートル（推定有効使用範囲）の草地であり、北から南へかけて約3度の上り斜面となっている。また、同けい留地の南側には、約1メートルの高さに土盛りされた舗装道路（付図参照）があり、同機の着陸復行時には約35メートル前方の当該道路上に乗用車1台が駐車していた。

同機が墜落した北側の地帯は、幅約5メートルの未舗装道路をへだて、その先は約10度の下り斜面の松林となっており、樹木は前年の山火事によりすべて枯木（高さ約3メートル）となっていた。

3.1.4 同機が、右旋回の後、高度約5メートルから突然高度が急速に低下したのは、低速で右旋回を実施し、その後の経路が追風であったため、その後も転移揚力を得るには不十分な対気速度のまま下り斜面をほぼ水平に飛行し、さらに、急な下り斜面上において地面効果域から離れたため、揚力が急減したものと推定され、着陸復行に際し、機長の経路の選定が適切でなかったことによるものと推定される。
