日本農林ヘリコプター株式会社所属
ベル式 47G 4 A 型JA7650
に関する航空事故報告書

昭和54年11月15日
航空事故調査委員会議決（空委第63号）

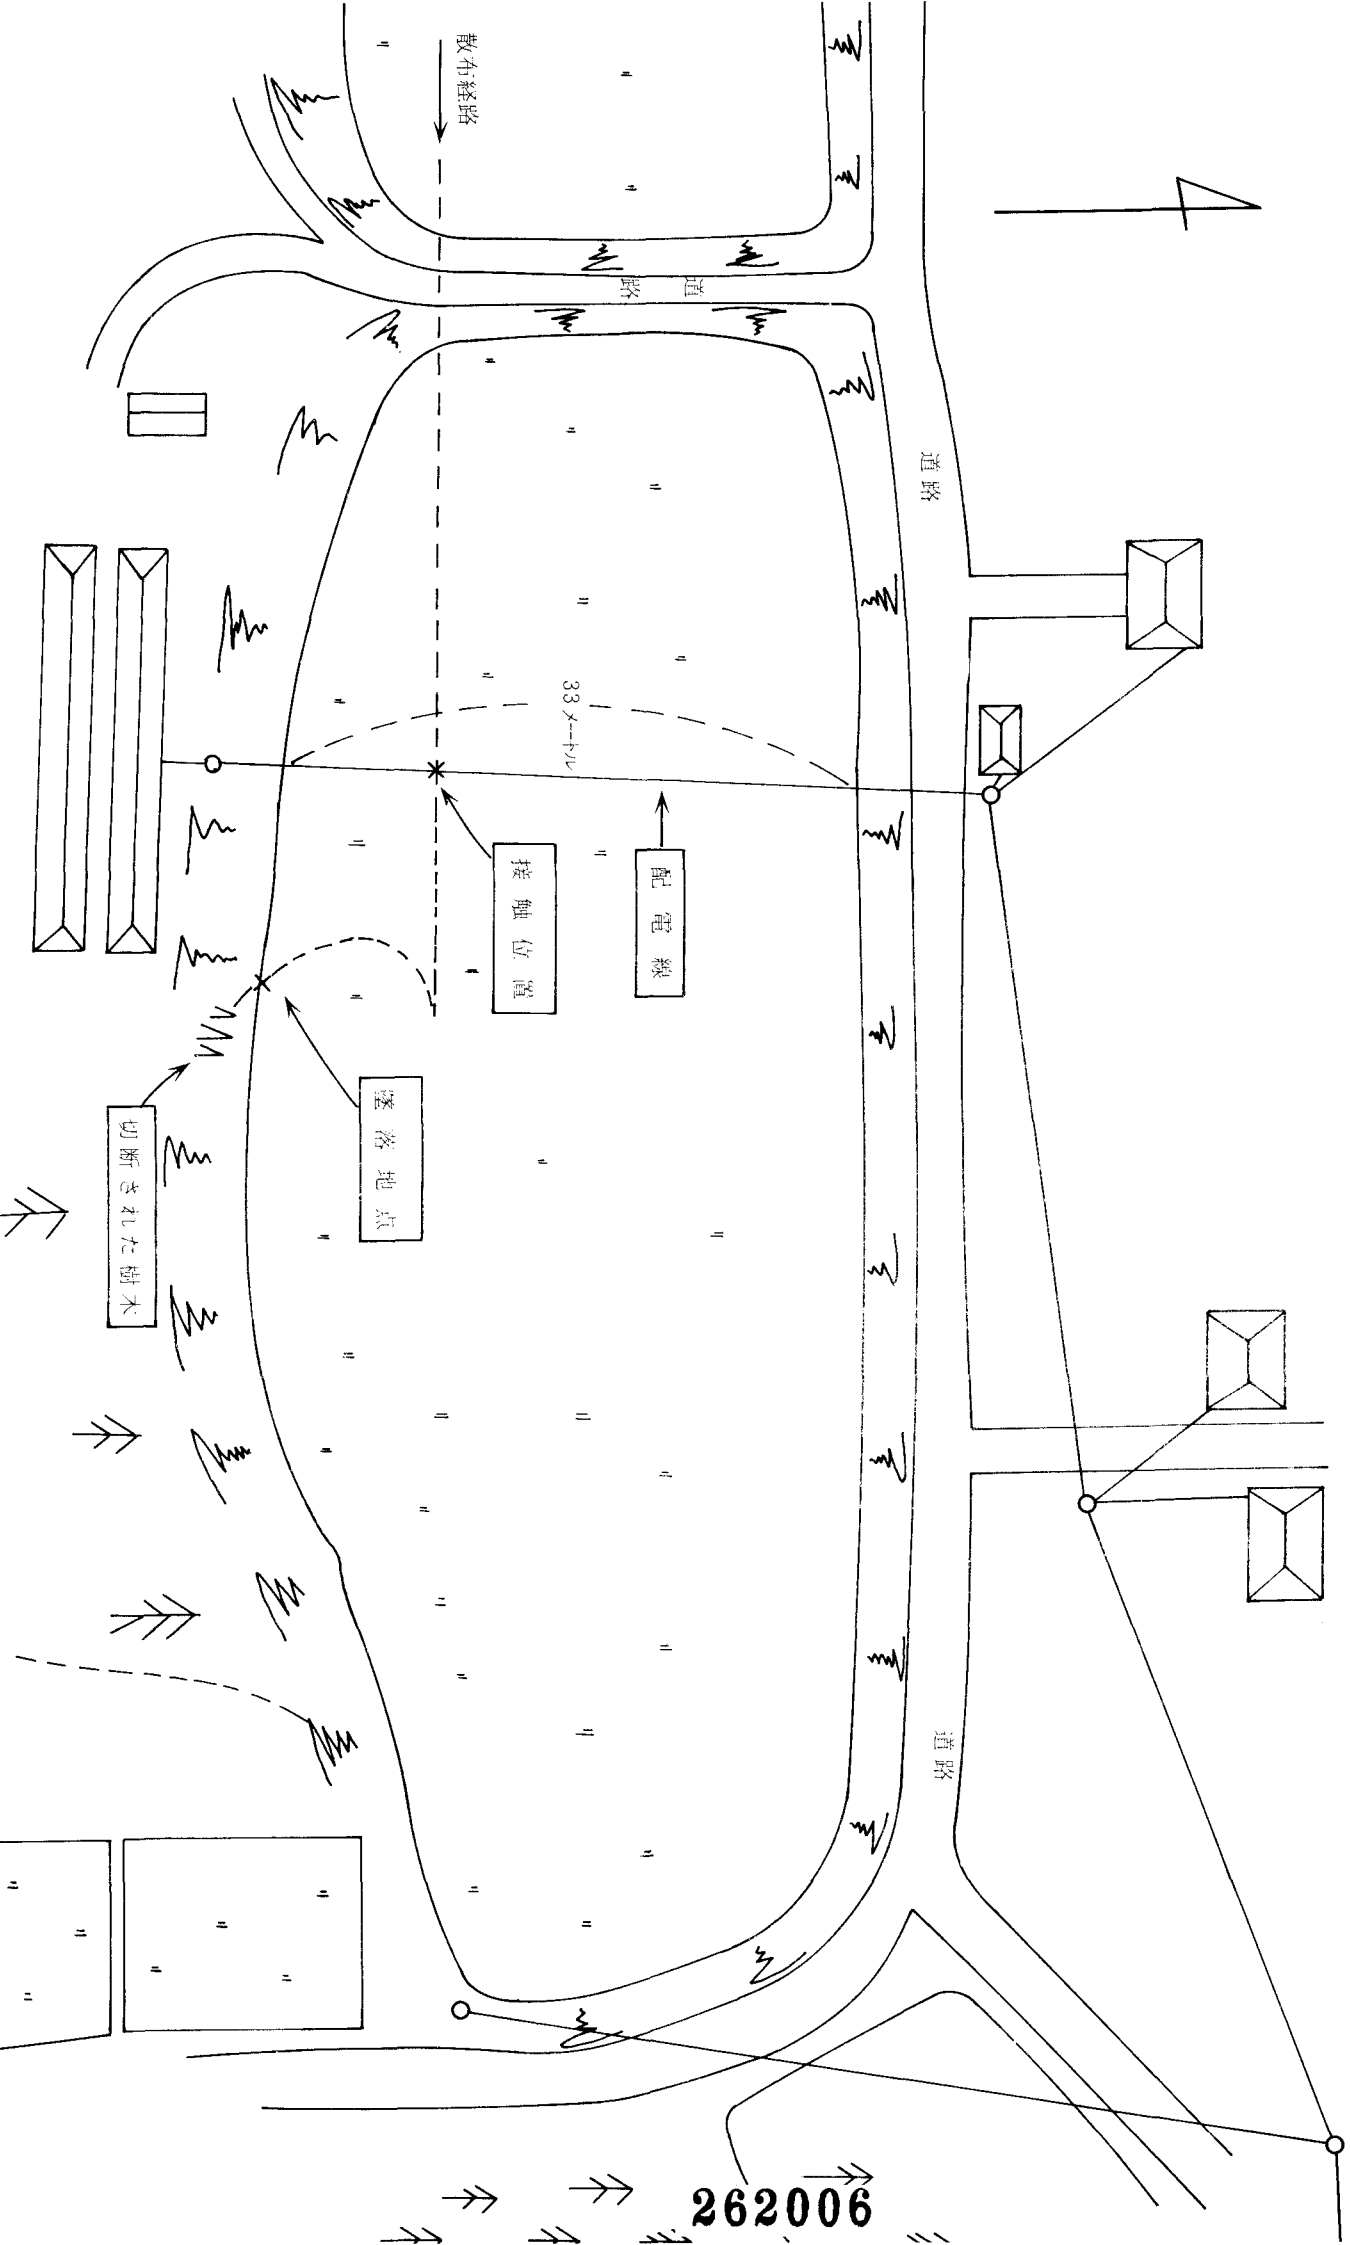
事故現場見取図

同機は、07時25分ごろ、散布経路上を対地高度約12メートル、速度約40マイル/時で西から東へ薬剤散布中、機長は、数メートル前方にほぼ水平に張られている配電線（高さ約12メートル）を視認したため、急激な回避操作を行ったが、配電線を回避しきれず、機首前方下部が配電線に接触した。

同機は、配電線2本を切断して約20メートル直進したが、過大な機首上げ姿勢となったまま一旦停止状態となり、その後、同機は、機首上げ姿勢のまま進行方向右側約10メートルの上り勾配約35度の雑木林の斜面に墜落し、同機のテールロータブレード及びメインロータブレードが立ち木に接触して、同斜面と水田の境界に停止した。
