日本近距離航空株式会社所属
日本航空機製造式YS—11A型JA8727
に関する航空事故報告書

昭和54年11月15日
航空事故調査委員会議決（空委第64号）

1.1 航空事故の概要

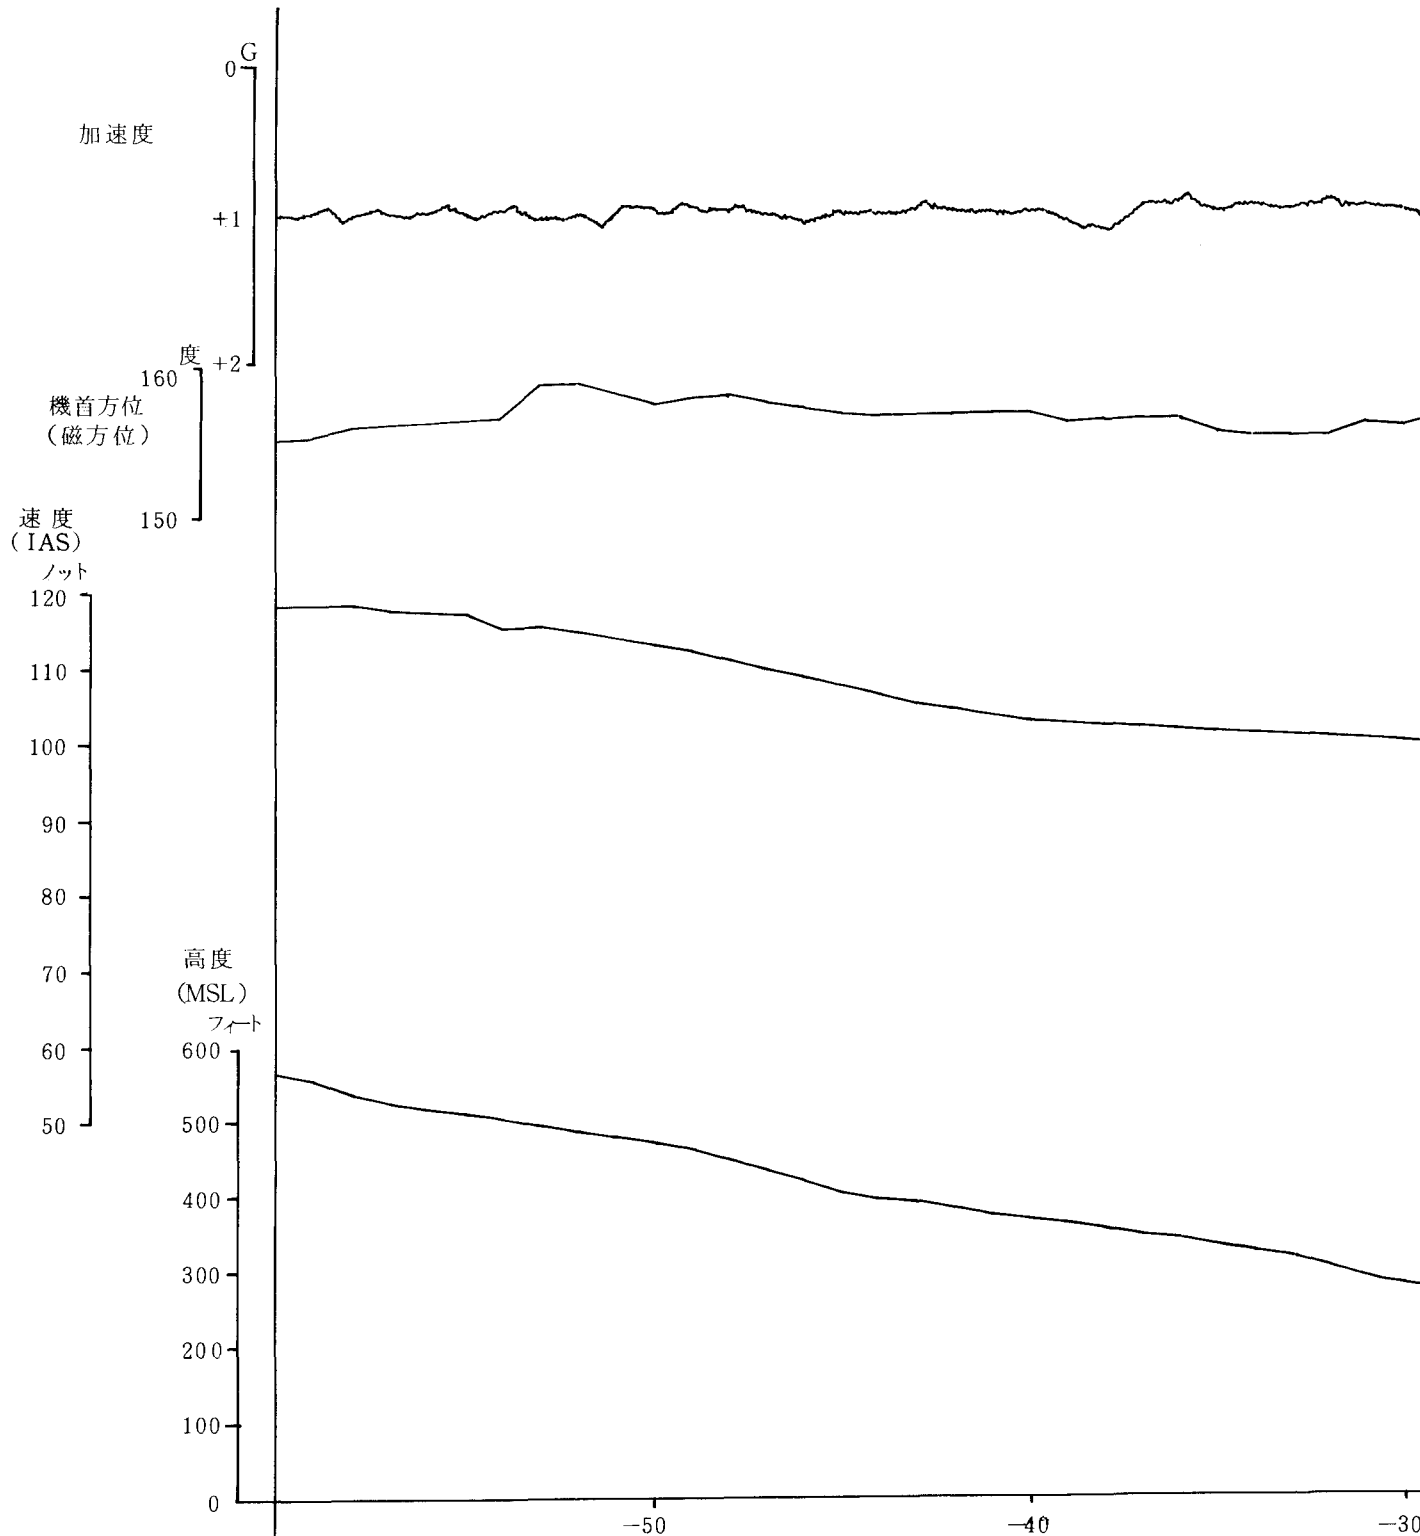
J A 8 7 2 7 F D R 記 録

- (6) FDR の記録によると，同機の接地前約 4秒から 1秒の間の高度は，僅かに降下したことを示しており，この間の速度は約 86ノットから約 77ノットに減速しており，その減速率（毎秒）は 2.3ノット，2.9ノット及び 3.1ノットと推算されることから，同機は，殆んどパワーオフの状態徐々に大きな迎え角をとって飛行したものと推定される。

- (7) FDR の接地時の速度記録は約 73ノットである。同型式機の飛行規程によると，同機の事故当時の失速速度は約 72ノットであることから，同機の接地時の速度は，失速速度に近い状態であったものと推定される。

- (8) 同機の接地時の垂直加速度は，FDR の記録によると約 +1.62Gを示しており，事故発生以前の 6回の接地時の垂直加速度の記録は，最大 +1.44G，最少 +1.28Gであり，事故当時，落下ぎみに接地したものと推定され，関係者の口述と一致している。
