全日本空輸株式会社所属  
日本航空機製造式YS—11A型JA8761  
に関する航空事故報告書

昭和54年12月20日  
航空事故調査委員会議決（空委第69号）

### 1.1 航空事故の概要

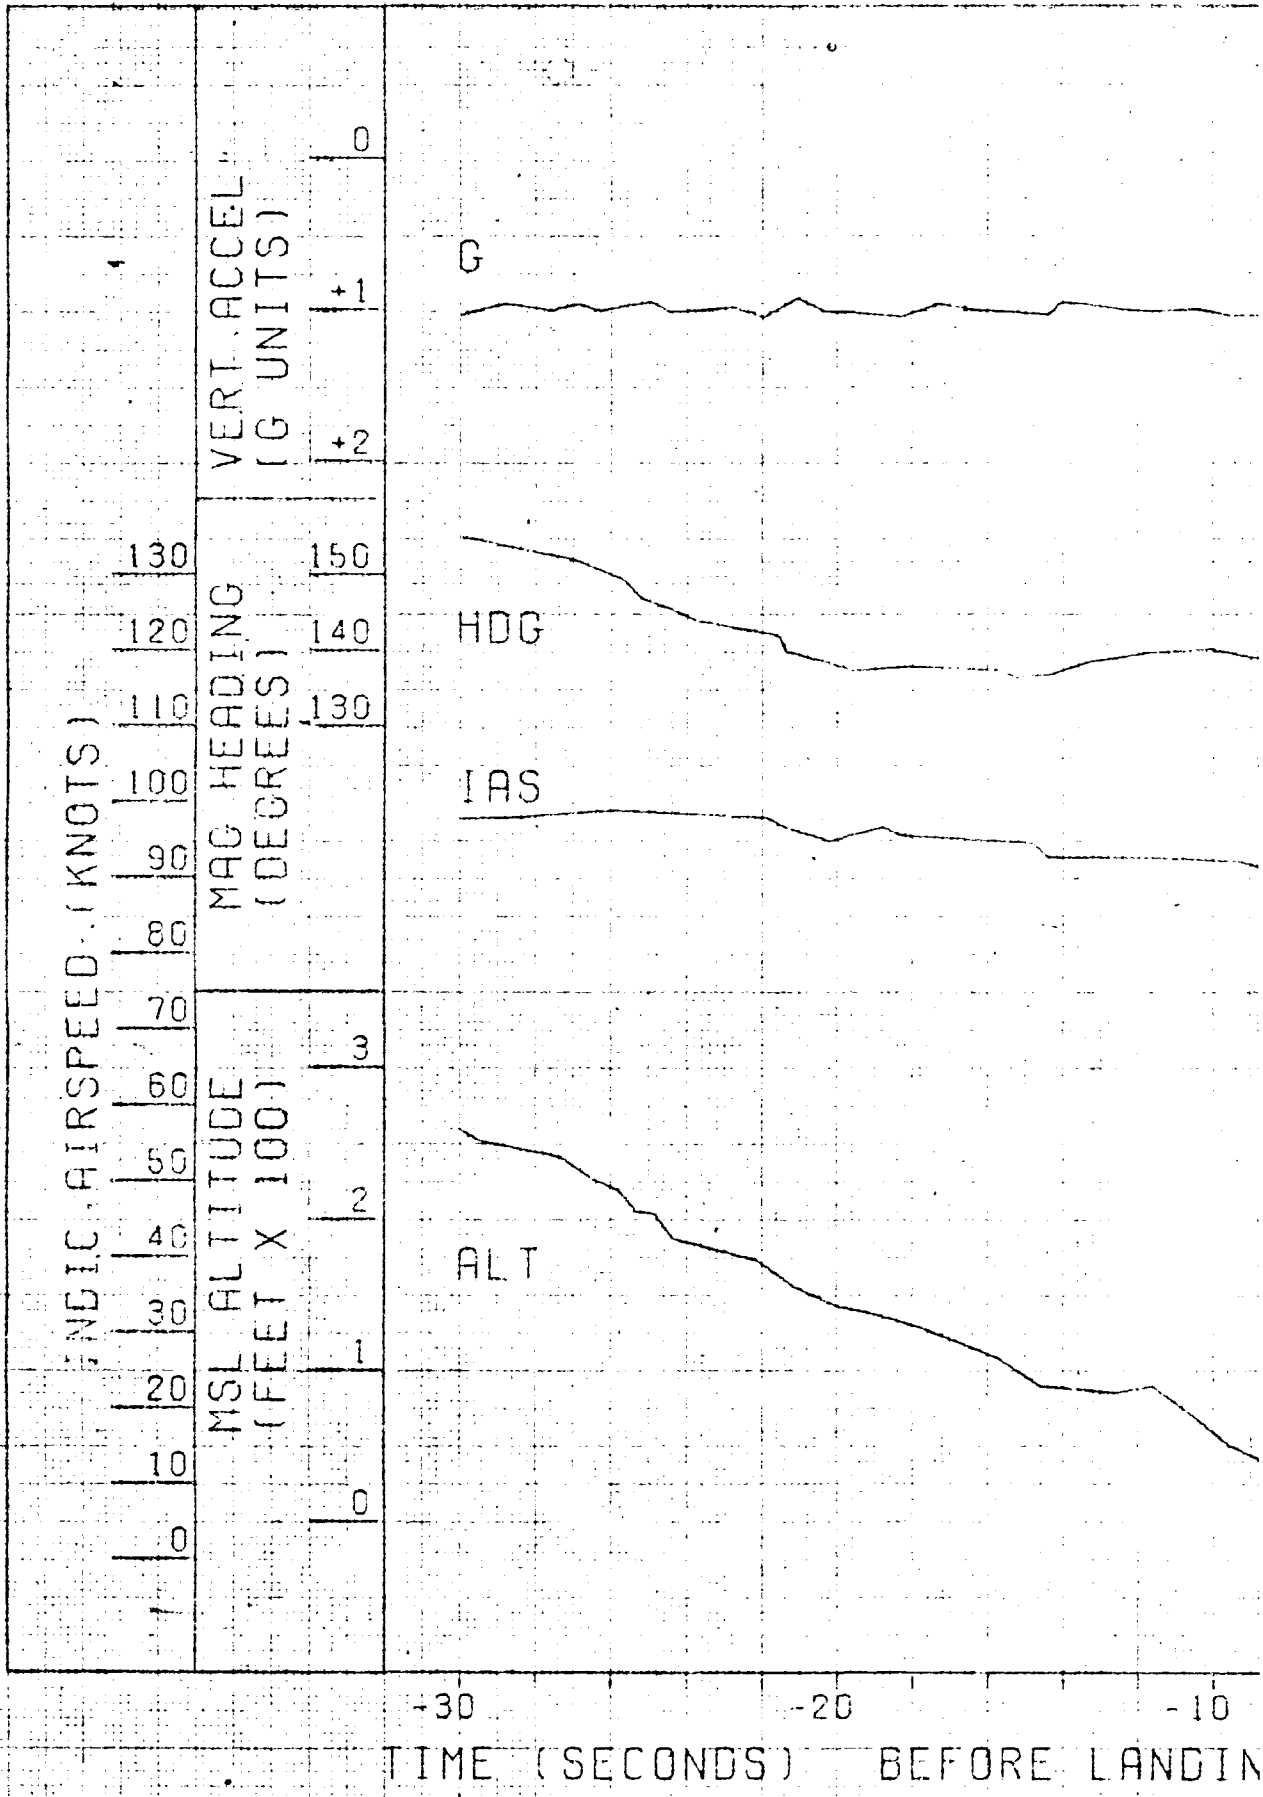
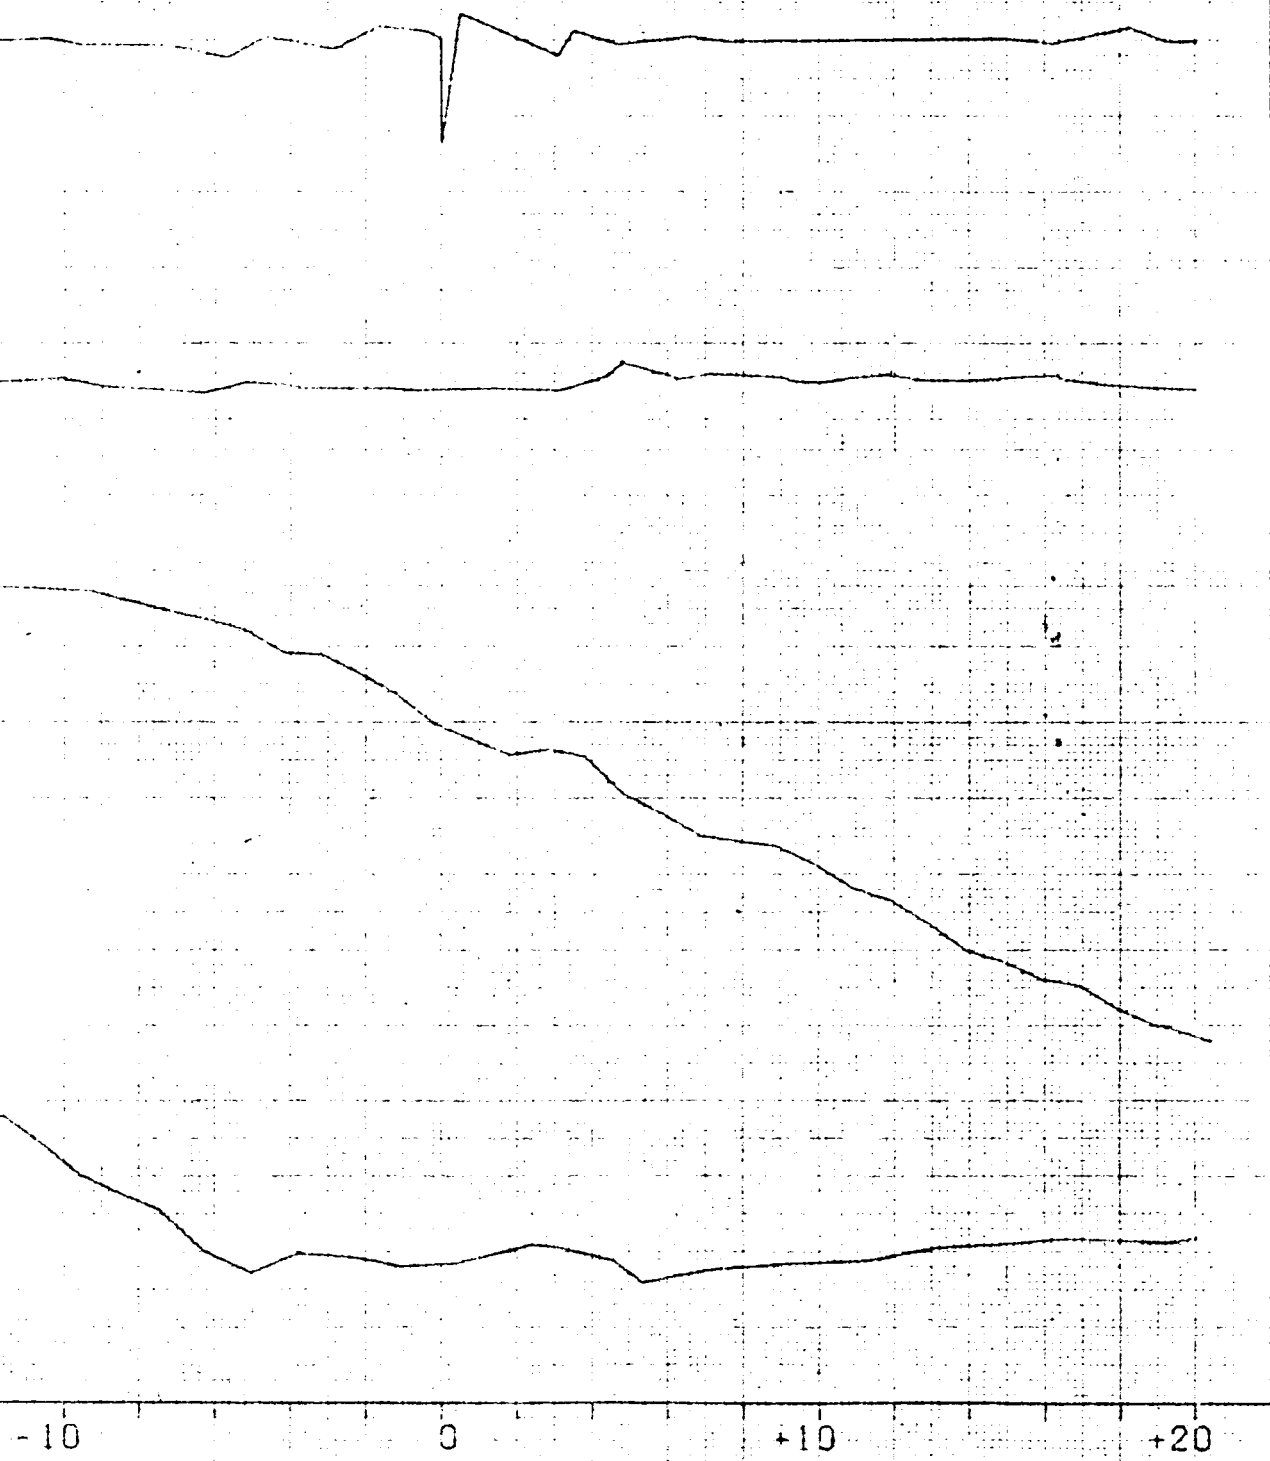
付図

なお、事故当時のFDRの記録の修正は、高度、速度、機首方位、垂直加速度及び時間についてそれぞれ基準信号を加えて得た記録により行った（付図参照）。

(1) 同機の接地点が滑走路末端から約350メートルの位置と推定されることから、同機がスレッシュホールド（以下「TH」という。）を通過した時間は、接地前約8秒と推算され、その時点のFDRの高度及び速度は、それぞれ約37フィート及び約92ノットを記録している。また、同機の飛行機運用規程によれば、事故当時のTH通過時の目標高度及び速度は、35フィート及び96ノットである。従って、同機は、THをほぼ目標高度で、かつ目標速度よりやや遅い状態で通過したものと推定される。

(2) FDRの解析によれば、同機の接地の約6秒前の高度及び速度がわずかに低下しており、これは姿勢の変化があったことを示していることから、この時に引き起こされた操作が行われていたものと推定される。

(3) FDRの同機の接地前約6秒から接地直前までの間の高度記録は、高度低下の変化量が極めて少ないことを示しており、速度記録は徐々にその減速率が増加しているこ

とから、同機は、パワーオフに近い状態で徐々に迎え角を増加しながら飛行したものと推定される。

- (4) FDR の記録によれば、同機の接地時の速度は、75ノットから71ノットの間記録されている。飛行規程によると、事故当時の重量に対する失速速度は約73ノットであることから、接地時の速度は、失速速度に近い状態であったものと推定される。
- (5) FDR の高度及び速度記録等の解析から、同機の接地時の速度が失速速度に近い状態であったことから、パワーオフの状態で大きな迎え角をとって、尾部を接地したものと推定される。
- (6) 同機の接地時の垂直加速度は、FDR の記録によれば、約1.68Gを示しており、同機は、事故当時落下気味に接地したものと推定され、関係者の口述と一致している。上記のことから、機長は、THを通過後の引き操作に適切を欠き、大きな迎え角となって失速速度に近い状態で落下気味に接地したため、後部胴体下部を滑走路面に接触し、損傷したものと推定される。
