千葉工業大学体育会航空部所属  
三田式3型改1JA2115  
に関する航空事故報告書

昭和55年1月17日

航空事故調査委員会議決（空委第2号）

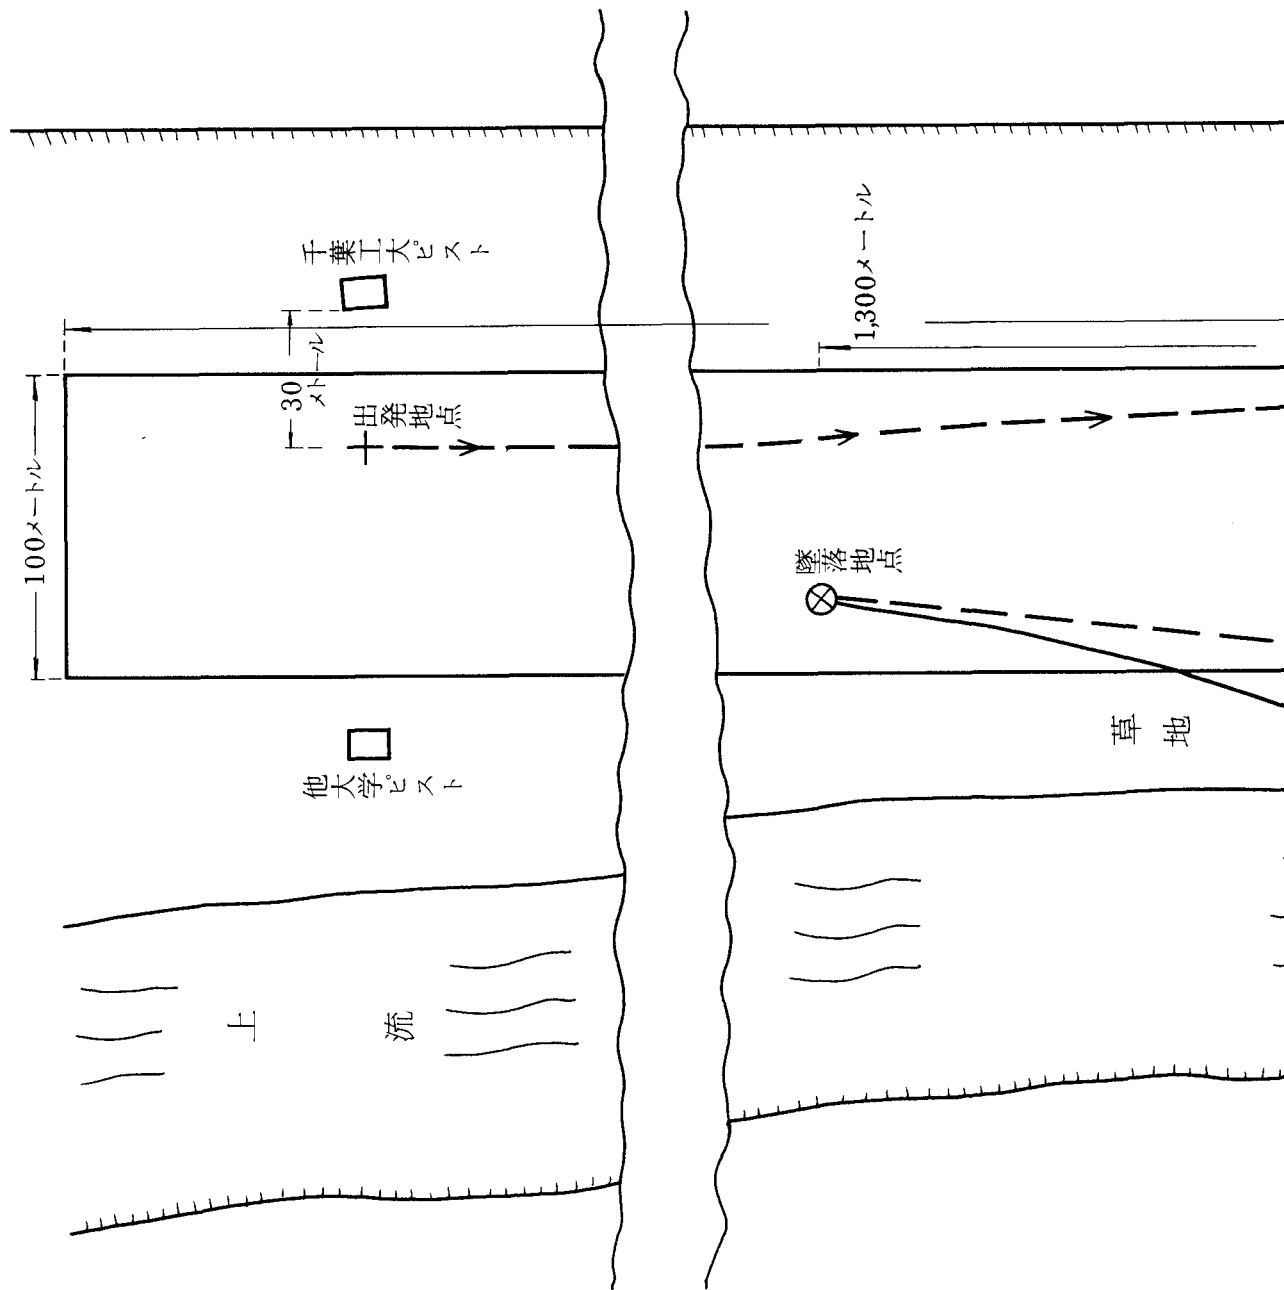
推定経路図

同機は、索切断後、索（長さ約400メートル）を懸垂した状態で引き続き左旋回して高度の処理を行い、その後、滑走路36に進入するため旋回半径を大きくして江戸川の水流上空を滑空し、対気速度約90キロメートル／時で着陸進入経路に入った。（「推定経路図」参照）

- 3.1.8 その後、同機は、ウインチ付近の上空を約400メートルの索を懸垂し地上を引きずりながら360度左旋回を4回行って高度約90メートルに降下した後、引き続き旋回半径を大きくして水流の上空を横切って対岸近くまで経路を拡げて旋回を続けた。

同機が水流上空で左旋回を続ける間に索の一部が水中に入ったものと推定される。

- 3.1.9 同機は、高度約50メートルで滑走路36の最終進入経路に入り、スポイラをオープンにして速度約90キロメートル／時を保持して進入した。
