公共施設地図航空株式会社所属
パイパー式PA-28-140型JA3368
に関する航空事故報告書

昭和55年1月17日
航空事故調査委員会議決（空委第1号）

1.1 航空事故の概要

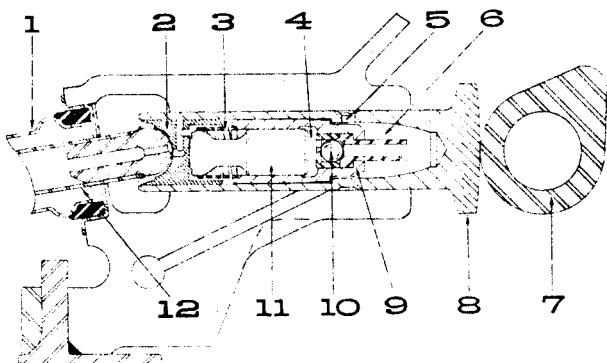
付図 1 ハイドロリックタペット図

トアセンブリ内のシリンダとプランジャー間（オイルプレッシャーチャンバ）に少量の金属くずがあり、このため、ボールチェックバルブは正常に作動しなかった。なお、同シリンダの表面の1部にピット状の痕跡が認められた。（付図1参照）

- 3.1.7 エンジンの分解調査の結果から、タペットアセンブリのプレッシャーチャンバ内に金くずが入っていたため、ボールチェックバルブは正常に作動せず、同バルブからオイル漏れが発生し、同プレッシャーチャンバ内の圧力が低下し、カムとタペットアセンブリ間に間隙を生じ、同排気弁駆動系がおどり、排気工程ごとにロッドに通常より過大な衝撃荷重が加わったものと推定される。

- 3.1.8 前述3.1.7の金くずについて調査した結果、#2シリンダエグゾーストハイドロリックタペットアセンブリのみに多数の小さな金くずが見出され、他のタペットアセンブリには全くなかったこと、当該タペットアセンブリのみにピット状の痕跡があり、他のタペットアセンブリには全くなかったこと等より、当該タペットアセンブリの金くずは、同タペットアセンブリのシリンダの一部がはく離したことによるものと推定されるが、その要因については明らかにすることはできなかった。

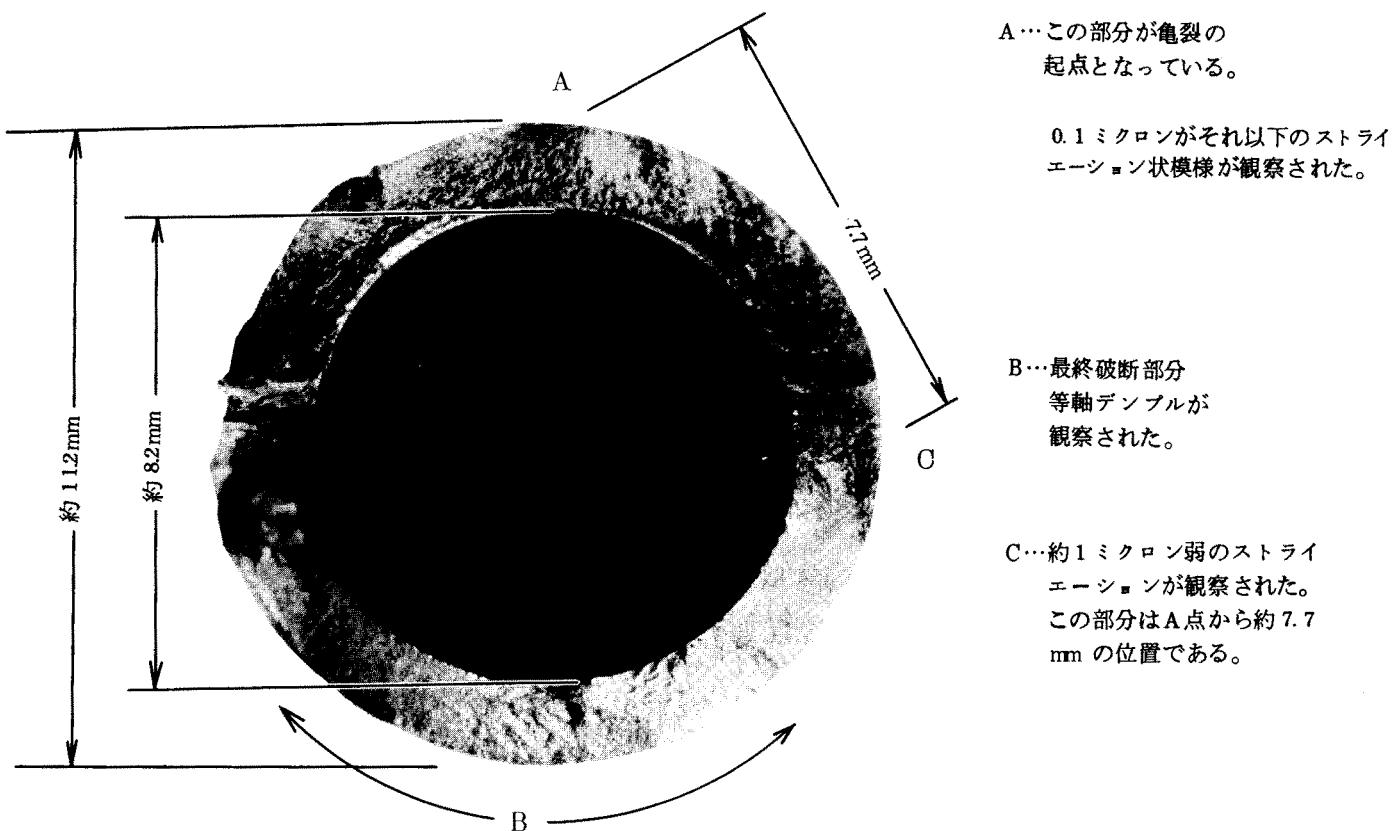
付図3 プッシュロッドの破面写真

2.9.2 プッシュロッドの破面調査（付図3参照）

#2シリンダエグゾーストプッシュロッドの破断部について、破面調査を実施した結果は次のとおりである。

走査型電子顕微鏡による観察を含む調査から、破面の起点付近は0.1ミクロンかそれ以下の微細なストライエーション状模様が認められ、亀裂伝ばん速度が極めて遅い低応力レベルの疲れ破面の特徴を呈している。ロッドの外表面には、周方向に平行な深さ約10ミクロン程度の溝状の傷が多数認められ、その一つが亀裂の起点となっている。その後、繰返し曲げ疲労による亀裂伝ばん速度が次第に速くなって、起点から7.7ミリメートル離れた位置では、約1ミクロン弱のストライエーションであった。最終破壊の部分には、等軸デンブルが観察されることから、衝撃により曲げ破断したものと推定される。なお、同ロッド材は、ビッカース硬さ296前後で、これから推定される繰返し荷重下の降伏応力は500N/mm程度であり、十分な強度を備えているものと判断される。

- 3.1.9 試験研究の結果、ロッドの亀裂起点付近の破面は著しく潰れていたが、低応力レベルの疲れ破面を呈していることから、タペットアセンブリに不具合が発生した後、弁駆動系はかなり長期間にわたりおどりながら作動し、そのためロッドが疲労損傷し、疲労破壊が進行して破断に至ったものと推定される。
- 3.1.10 飛行中、エンジンが不調になったのは、ロッドが破断したことによるものと推定
