日本農林ヘリコプター株式会社所属
川崎ベル式47G3B-KH4型JA7488
に関する航空事故報告書

昭和55年1月17日

航空事故調査委員会議決（空委第3号）

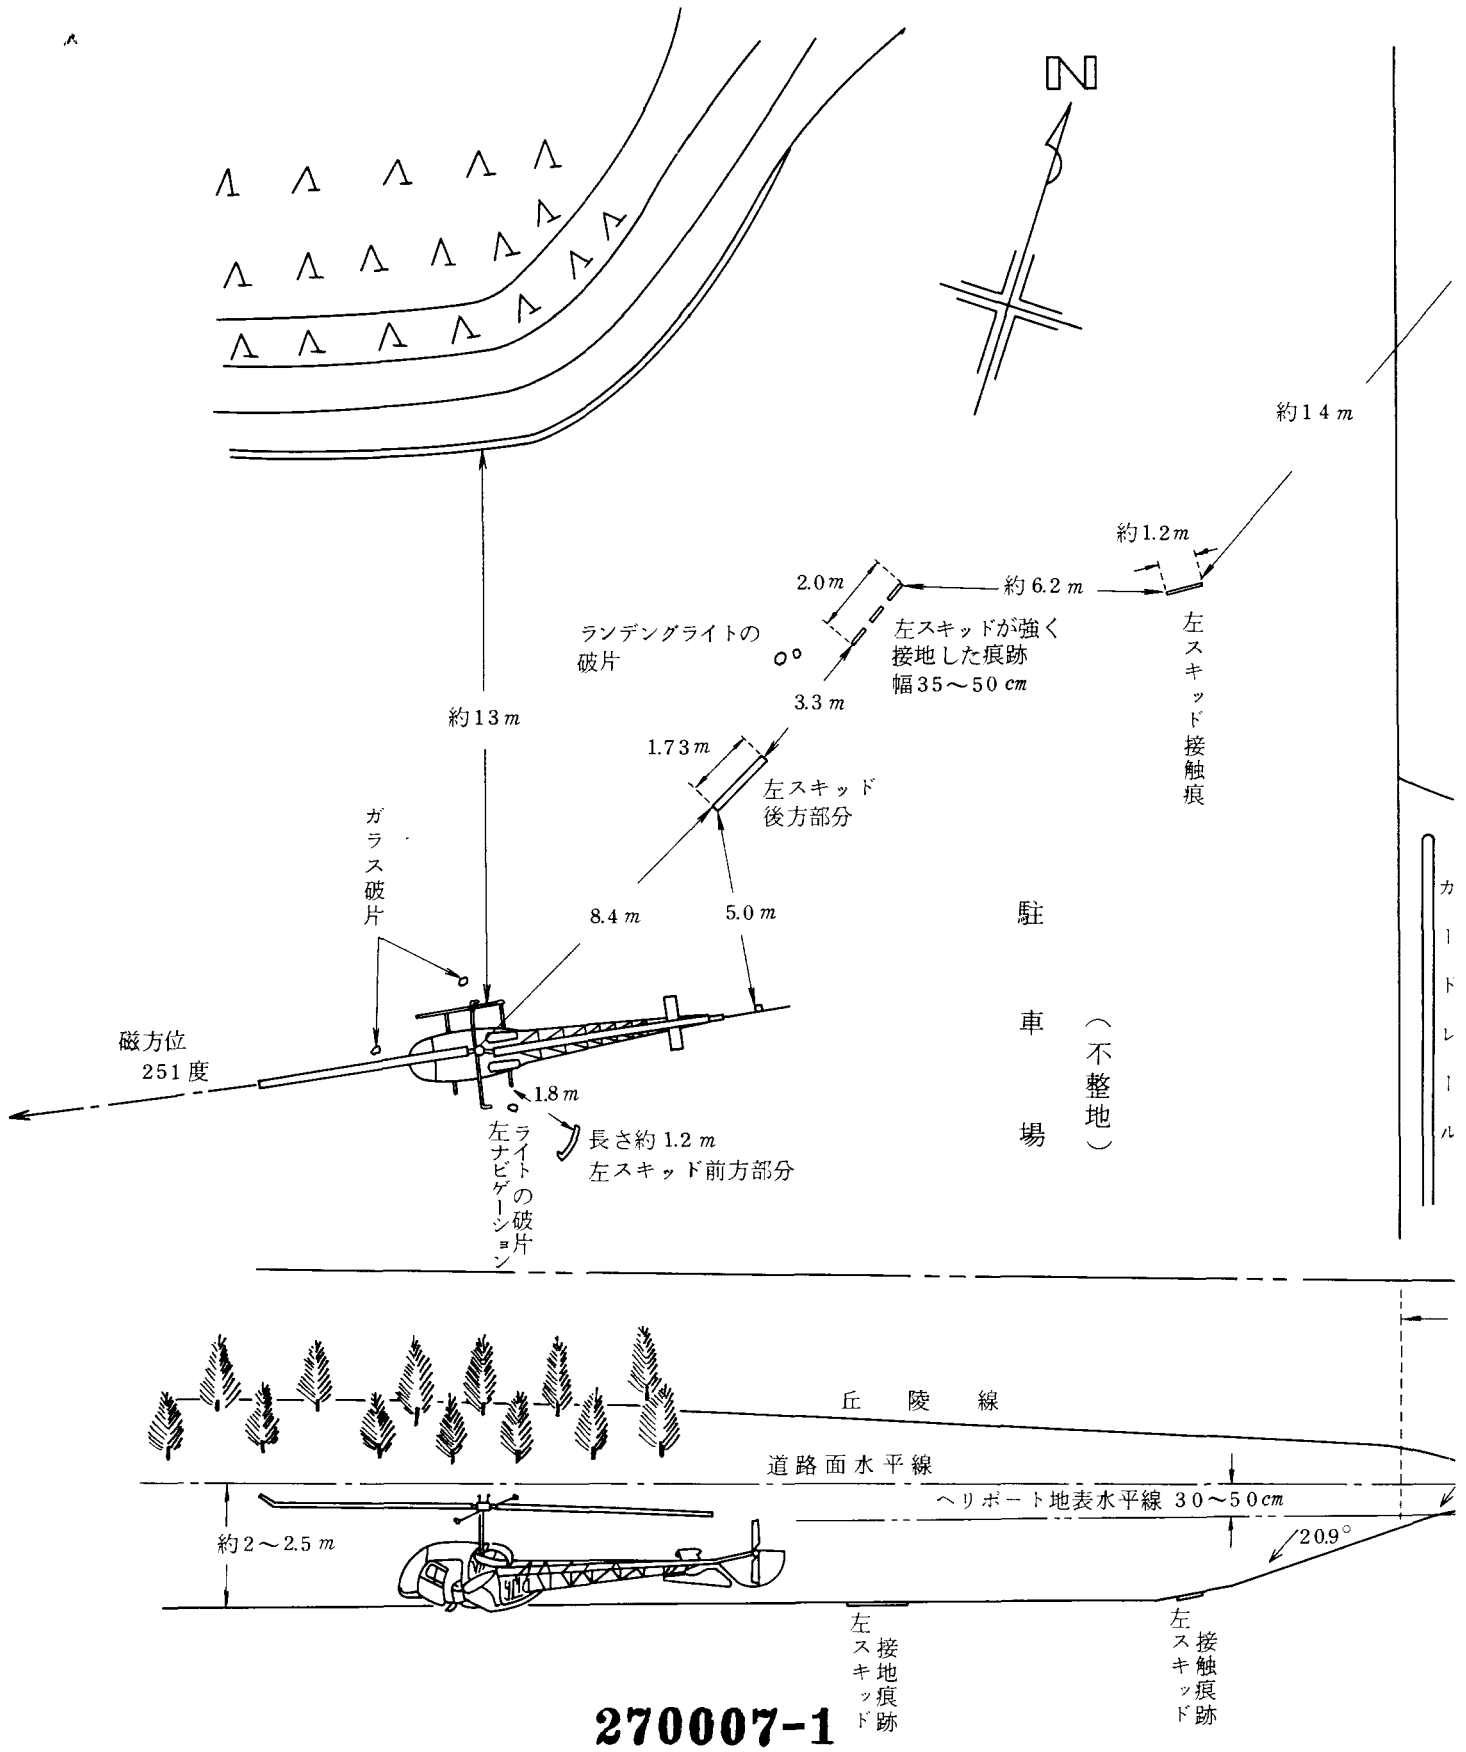
事故現場見取図

3.1.5 同機は、道路を横断した後、地表が下り勾配の坂道であったため、地面効果を喪失し、その直後、一挙に転移揚力を得ようとして大きな前傾姿勢をとったことにより、さらに機体の沈みが深くなり、左スキッドが地面に一瞬接触したものと推定される。
