全日本空輸株式会社所属
日本航空機製造式YS-11A型JA8755
に関する航空事故報告書

昭和55年2月13日
航空事故調査委員会議決（空委第10号）

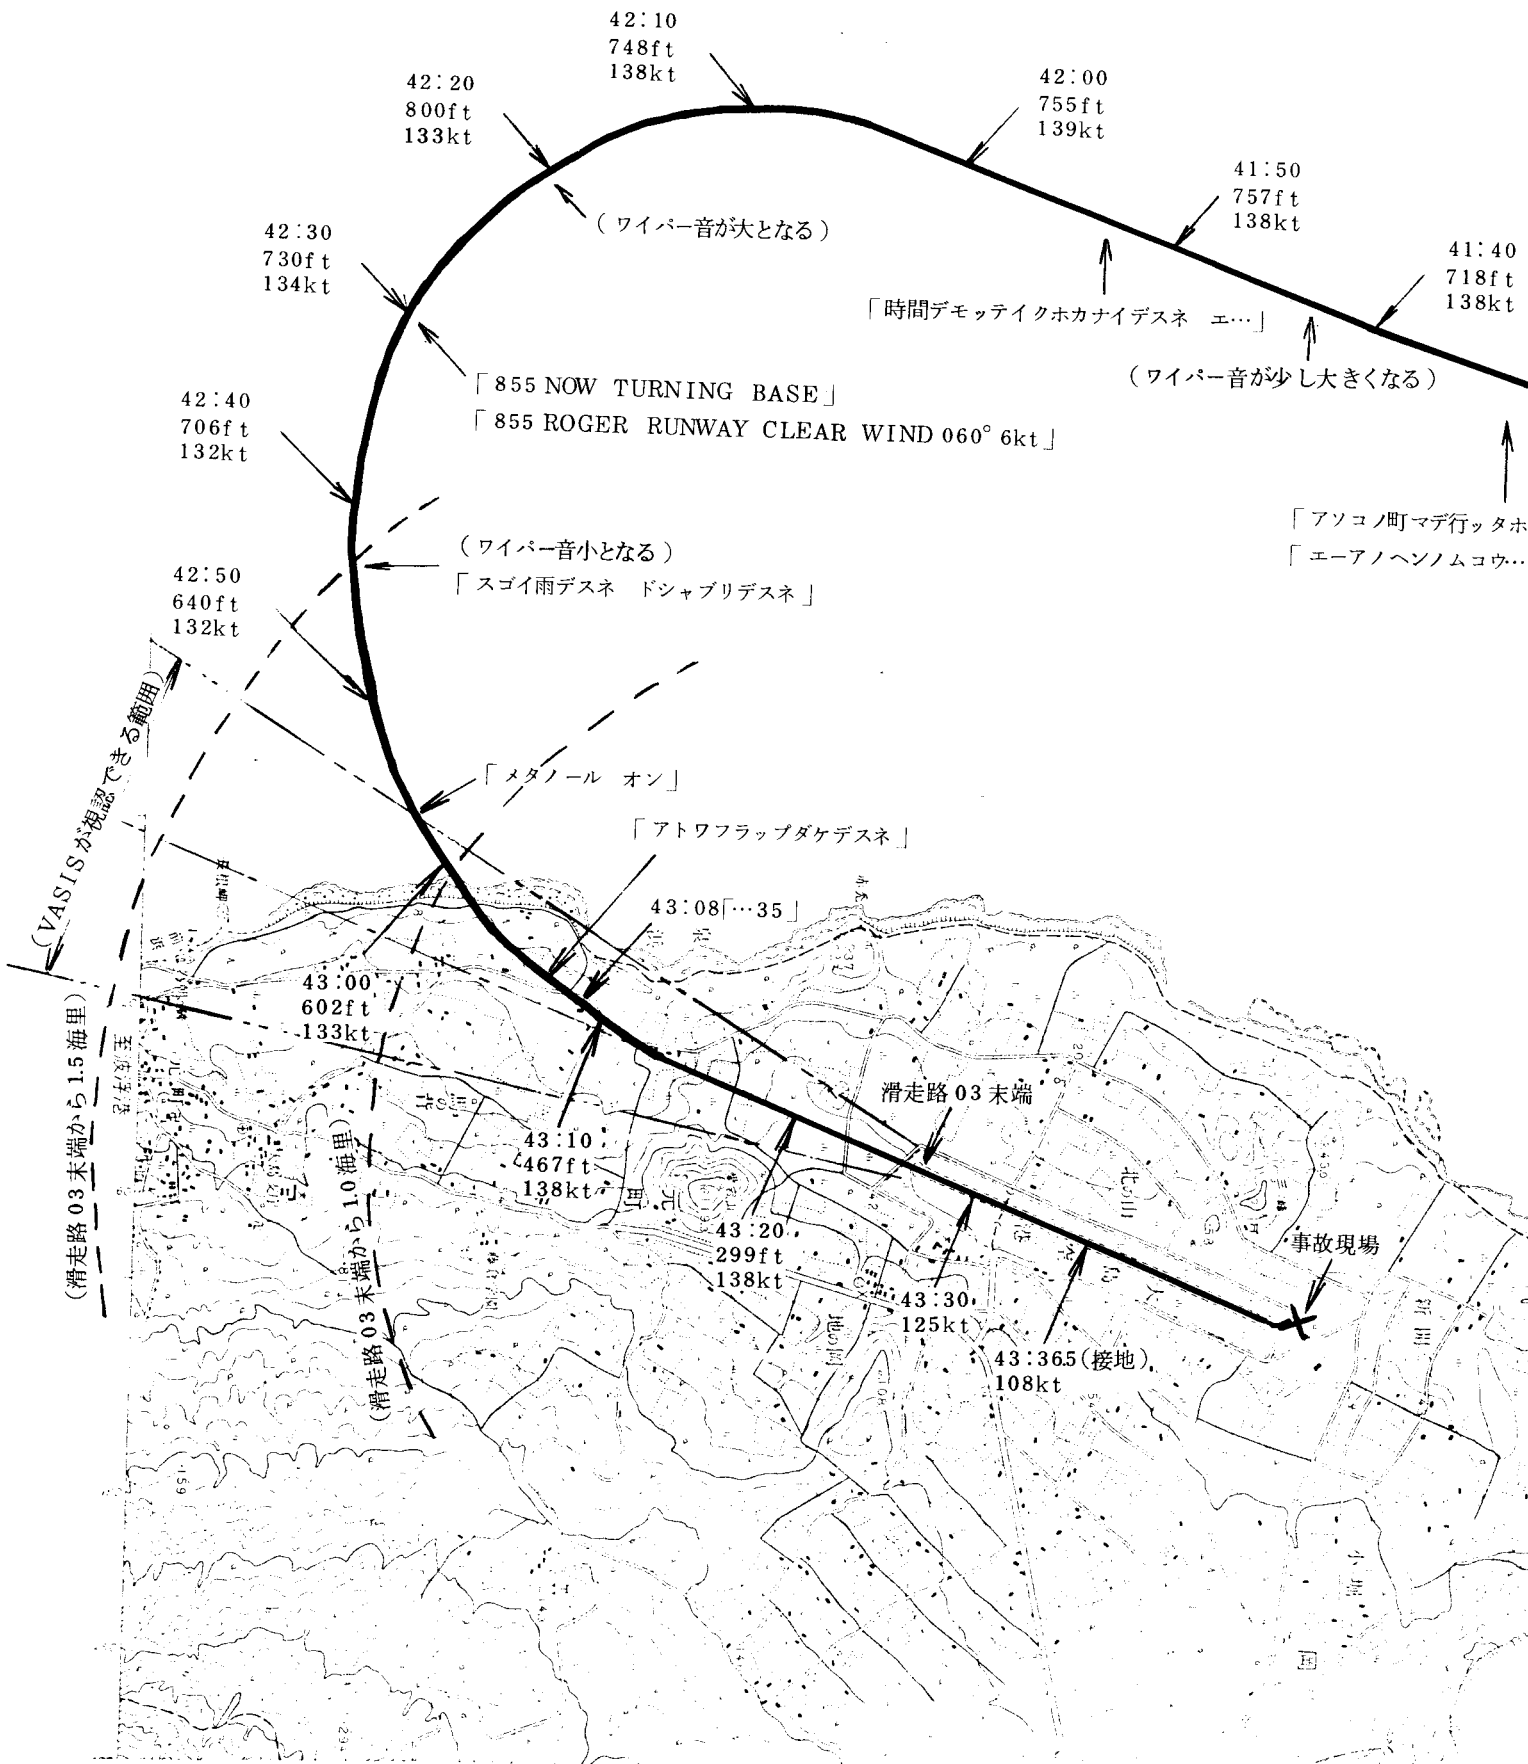
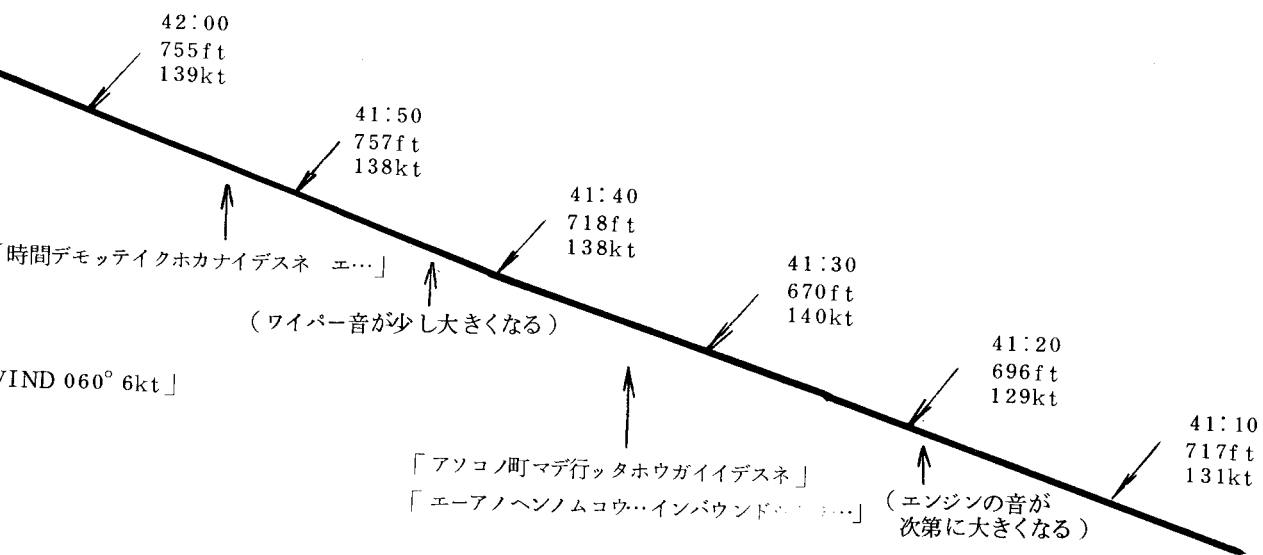
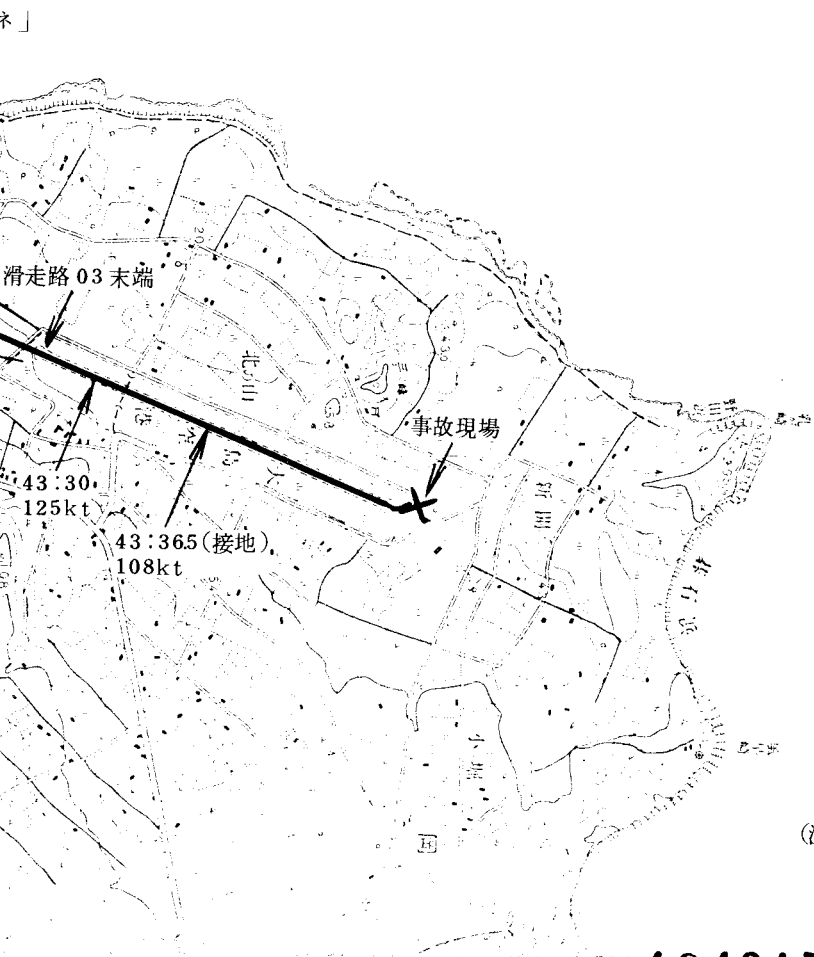
付図1

13時42分、同機は、ターニングベースでの報告を行った際、大島ラジオから風向風速060度6ノットの情報をうけた。この付近で一時激しい降雨域に遭遇したため、同機はワイパーを使用していた。その後、操縦士は、エンジンを絞り始めファイナルコースに進入したころ速度が増加したため、エンジンをアイドルまで絞りながら進入を継続した。（付図1参照）

FDRから推定される飛行経路

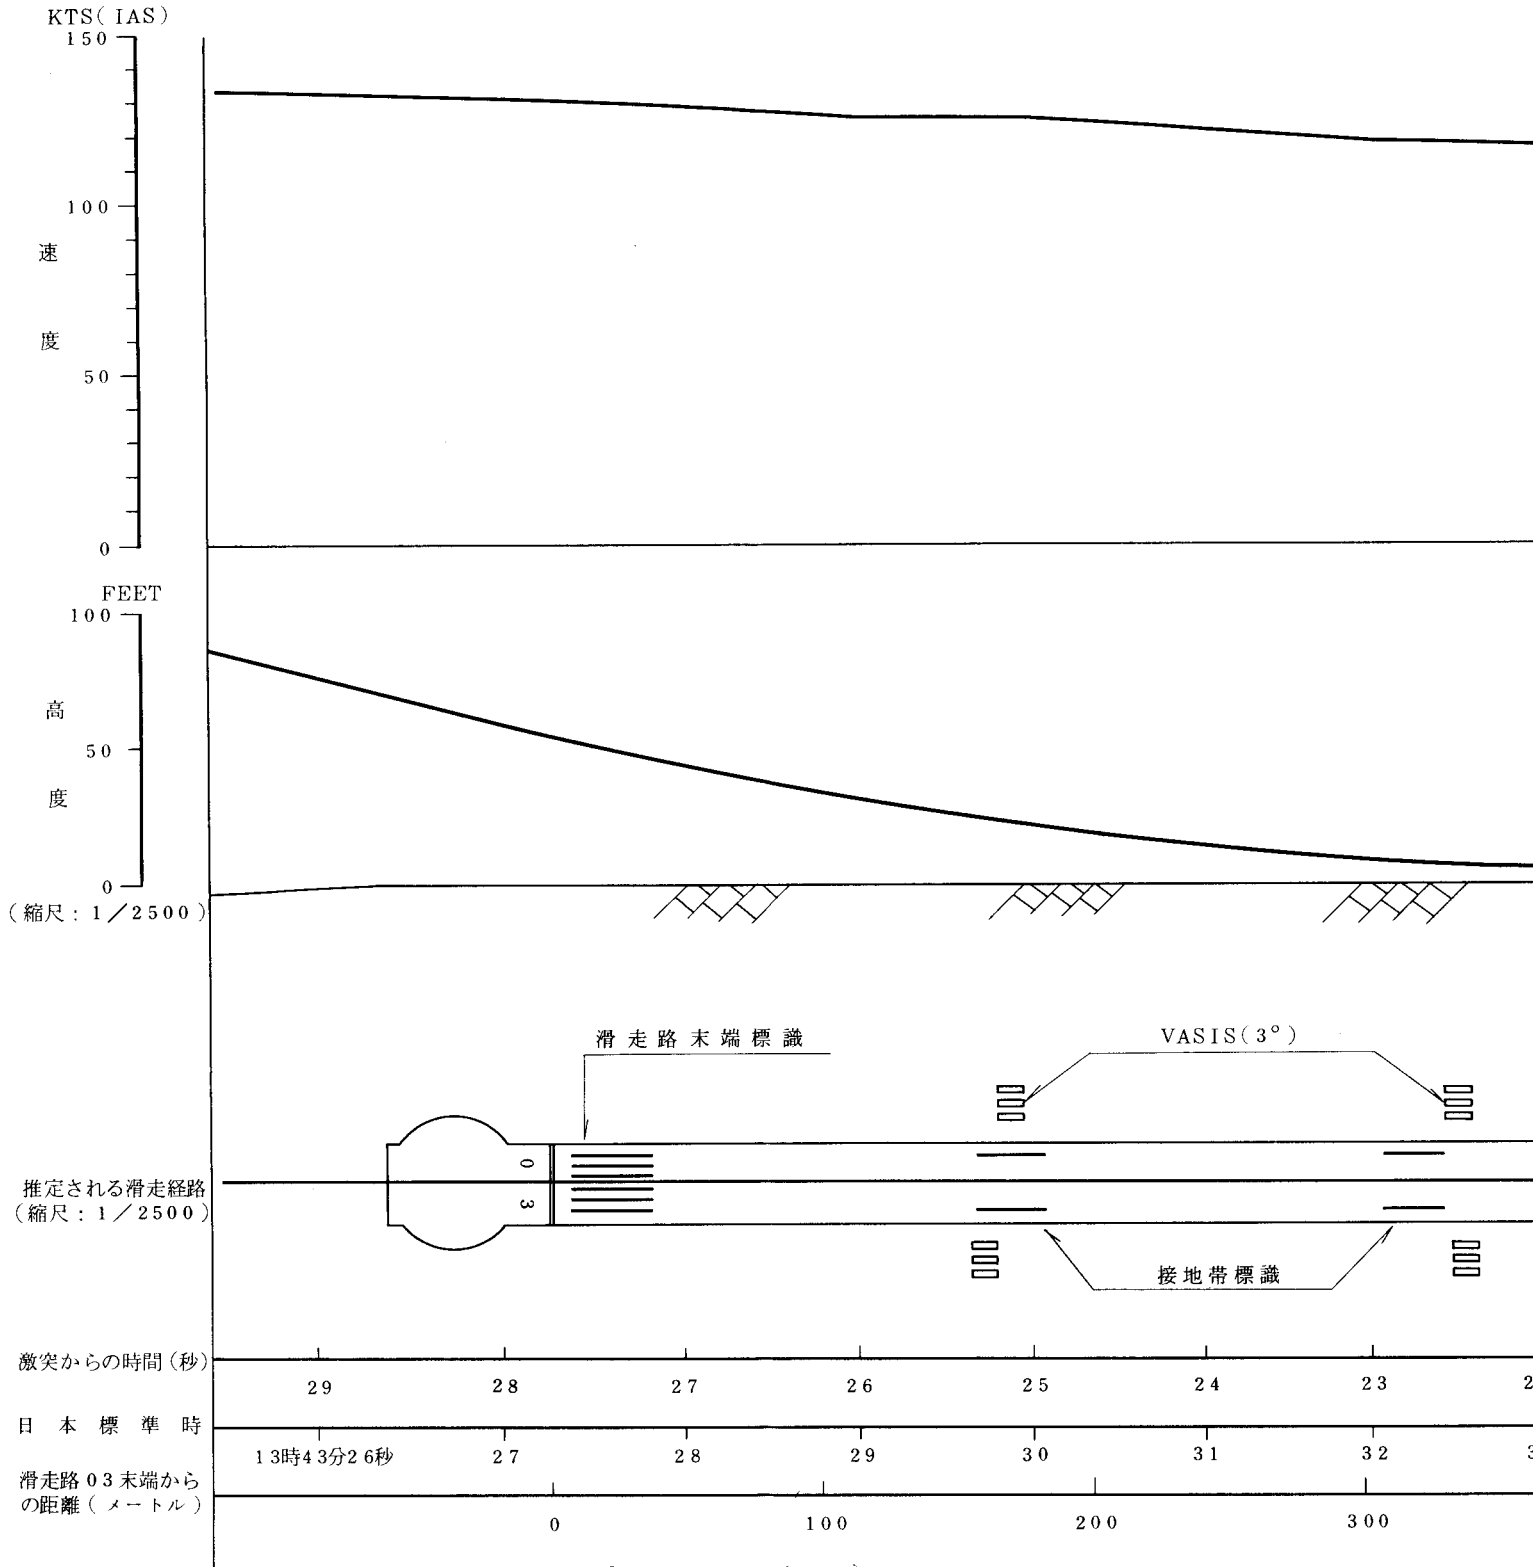
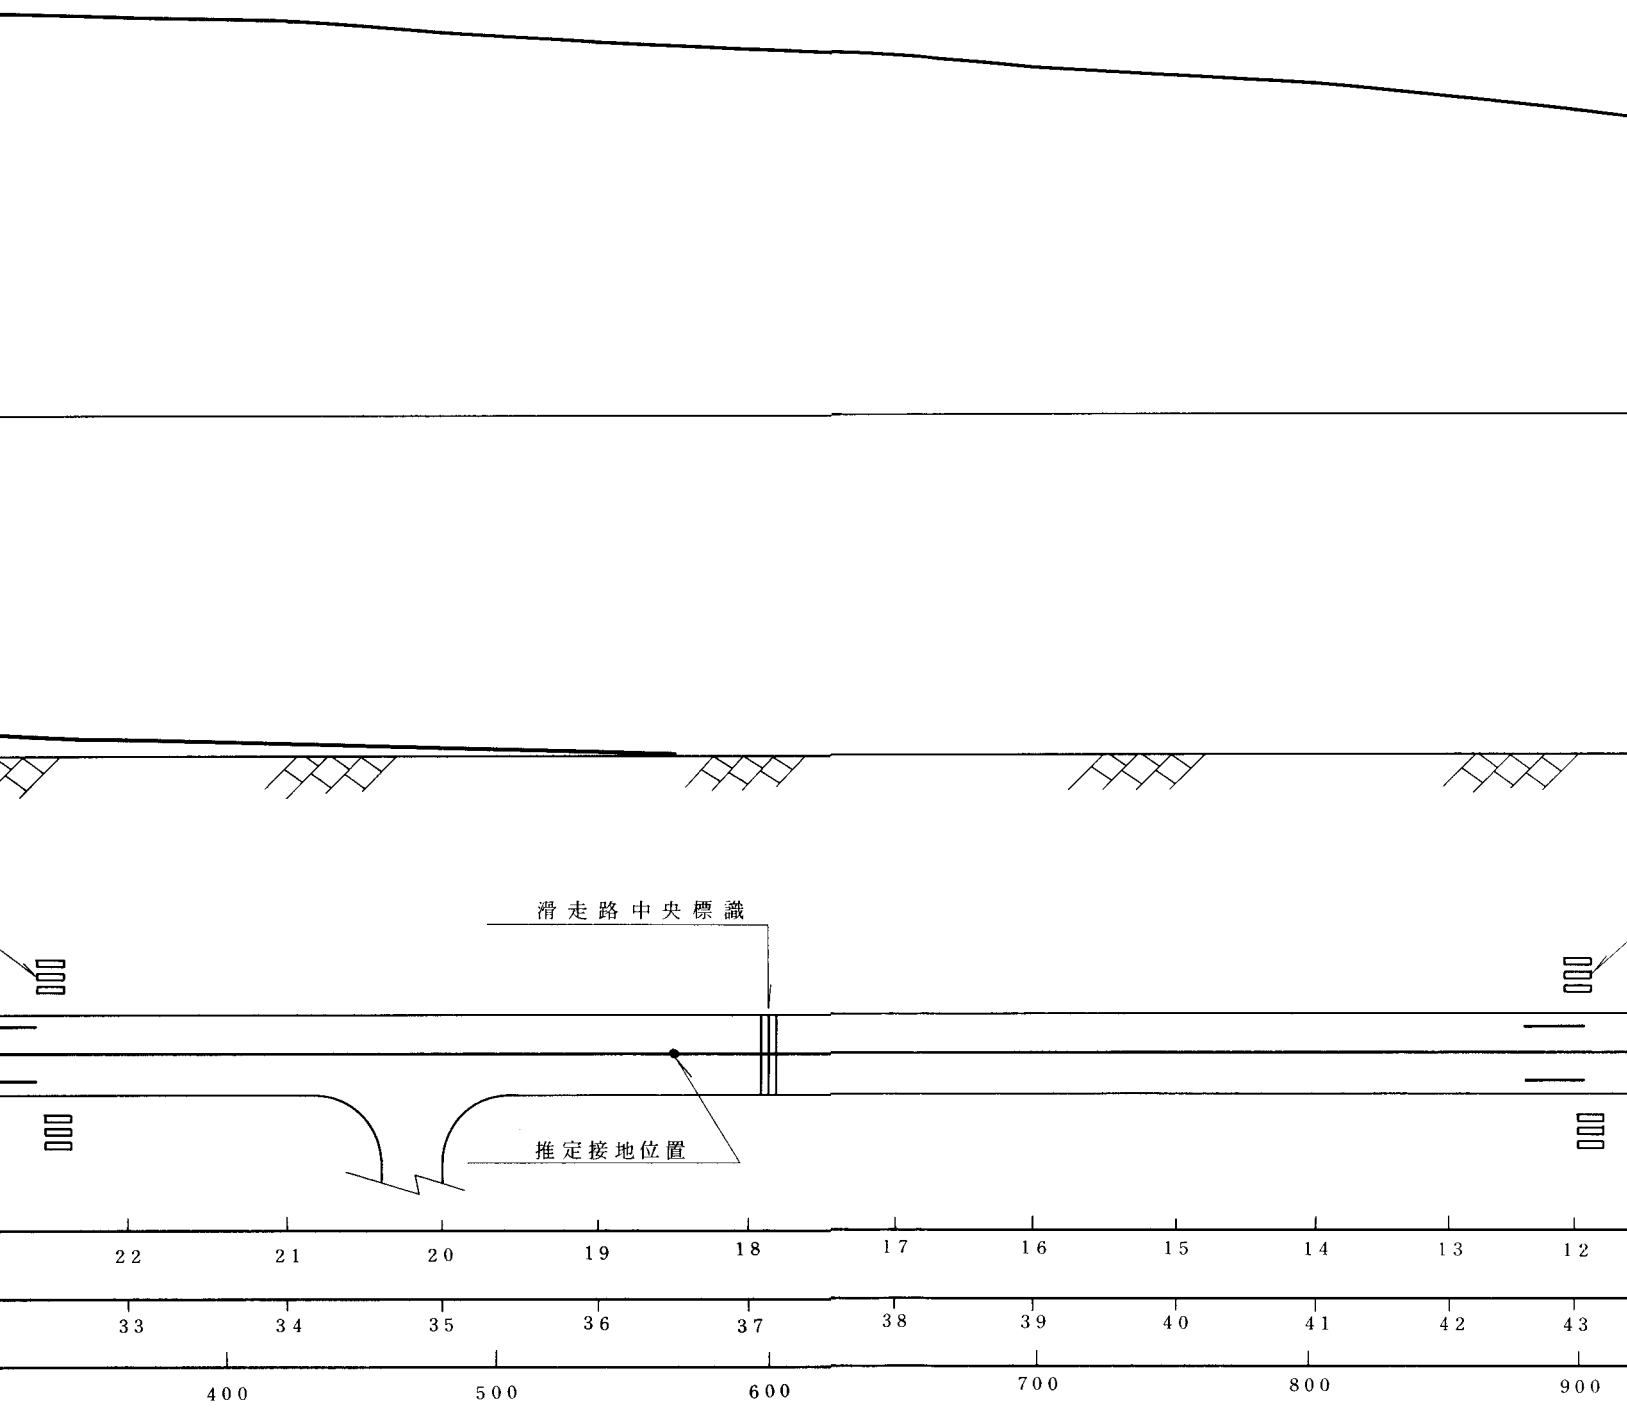
付図 2 - 1

接地後、操縦士は、グラウンドフィンレバーをグランドにし、フットブレーキを使用しながら滑走し、その後機首を左に変え、60メートルの過走帯及び幅約10メートル、深さ最大約2メートルの排水溝をこえて、過走帯末端から滑走路延長上約36メートルの左側の草地にかく坐停止した。（付図2-1、2-2参照）

FDRから推定される滑走経路

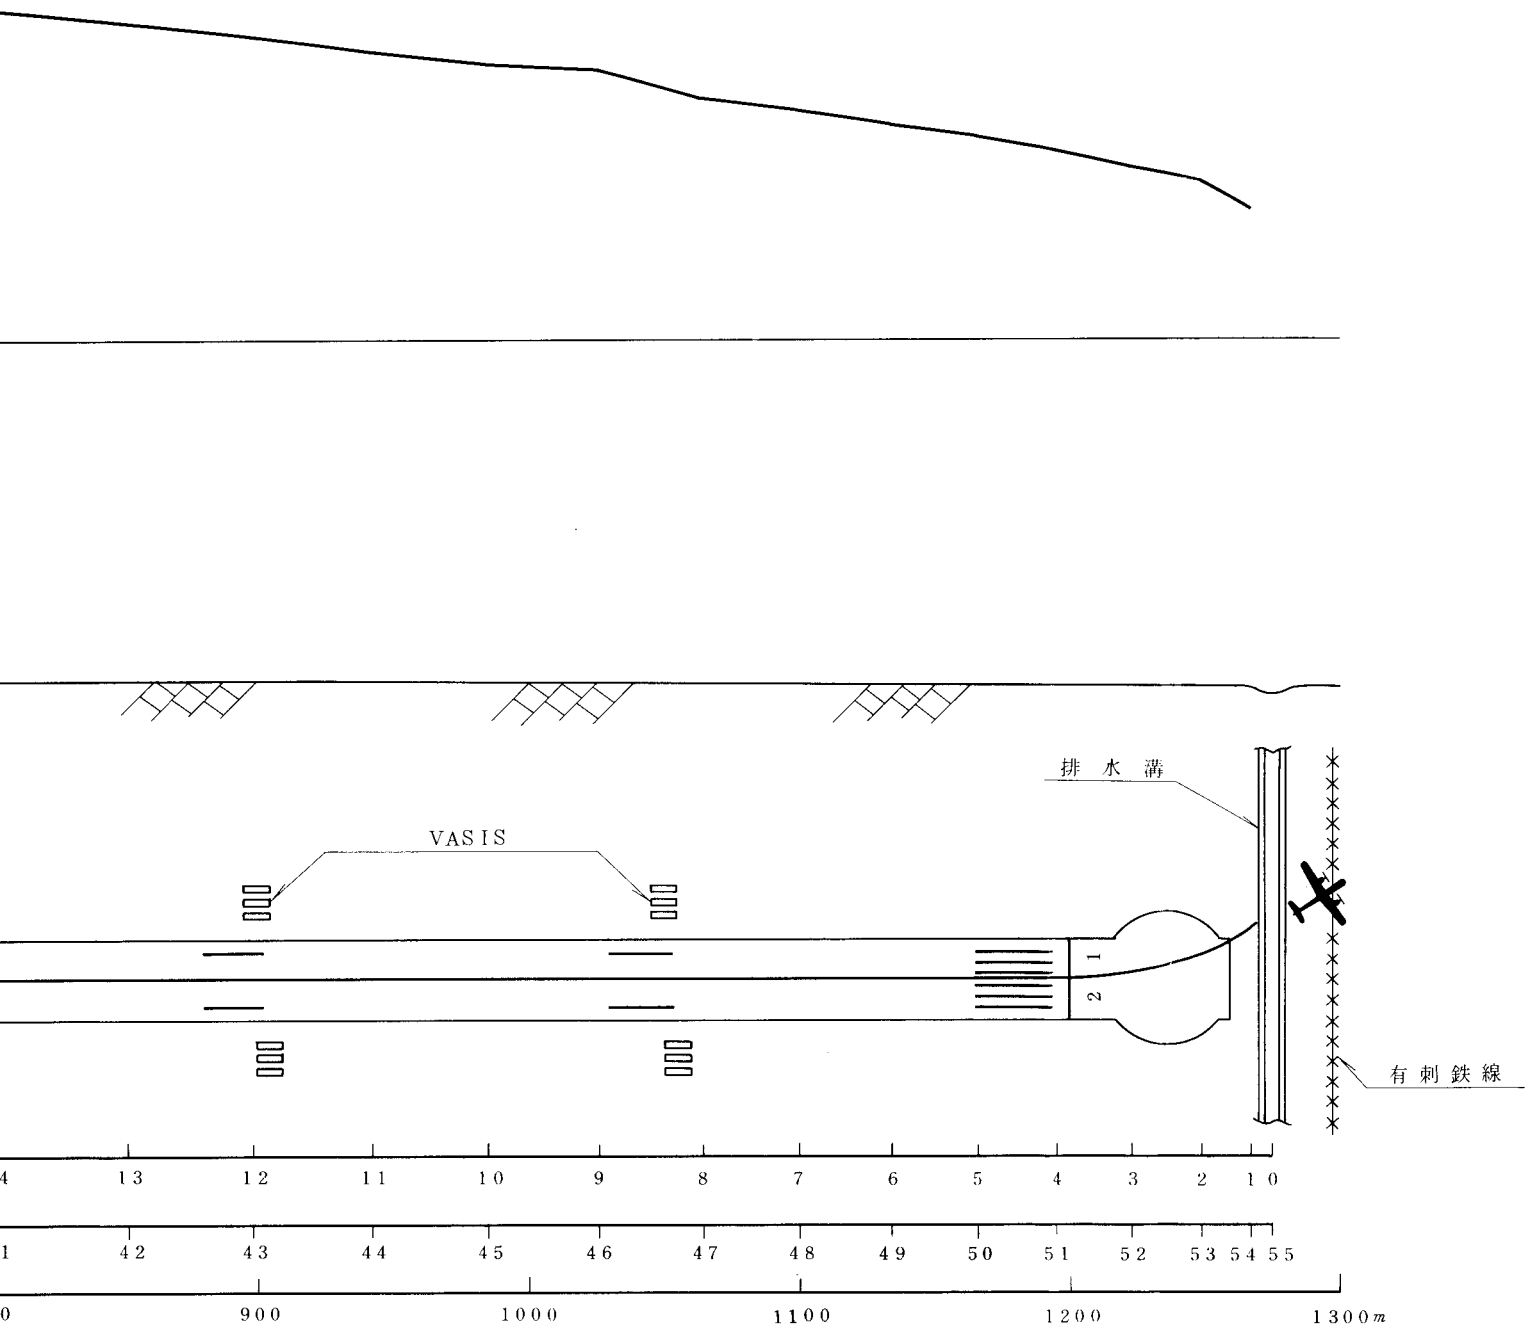
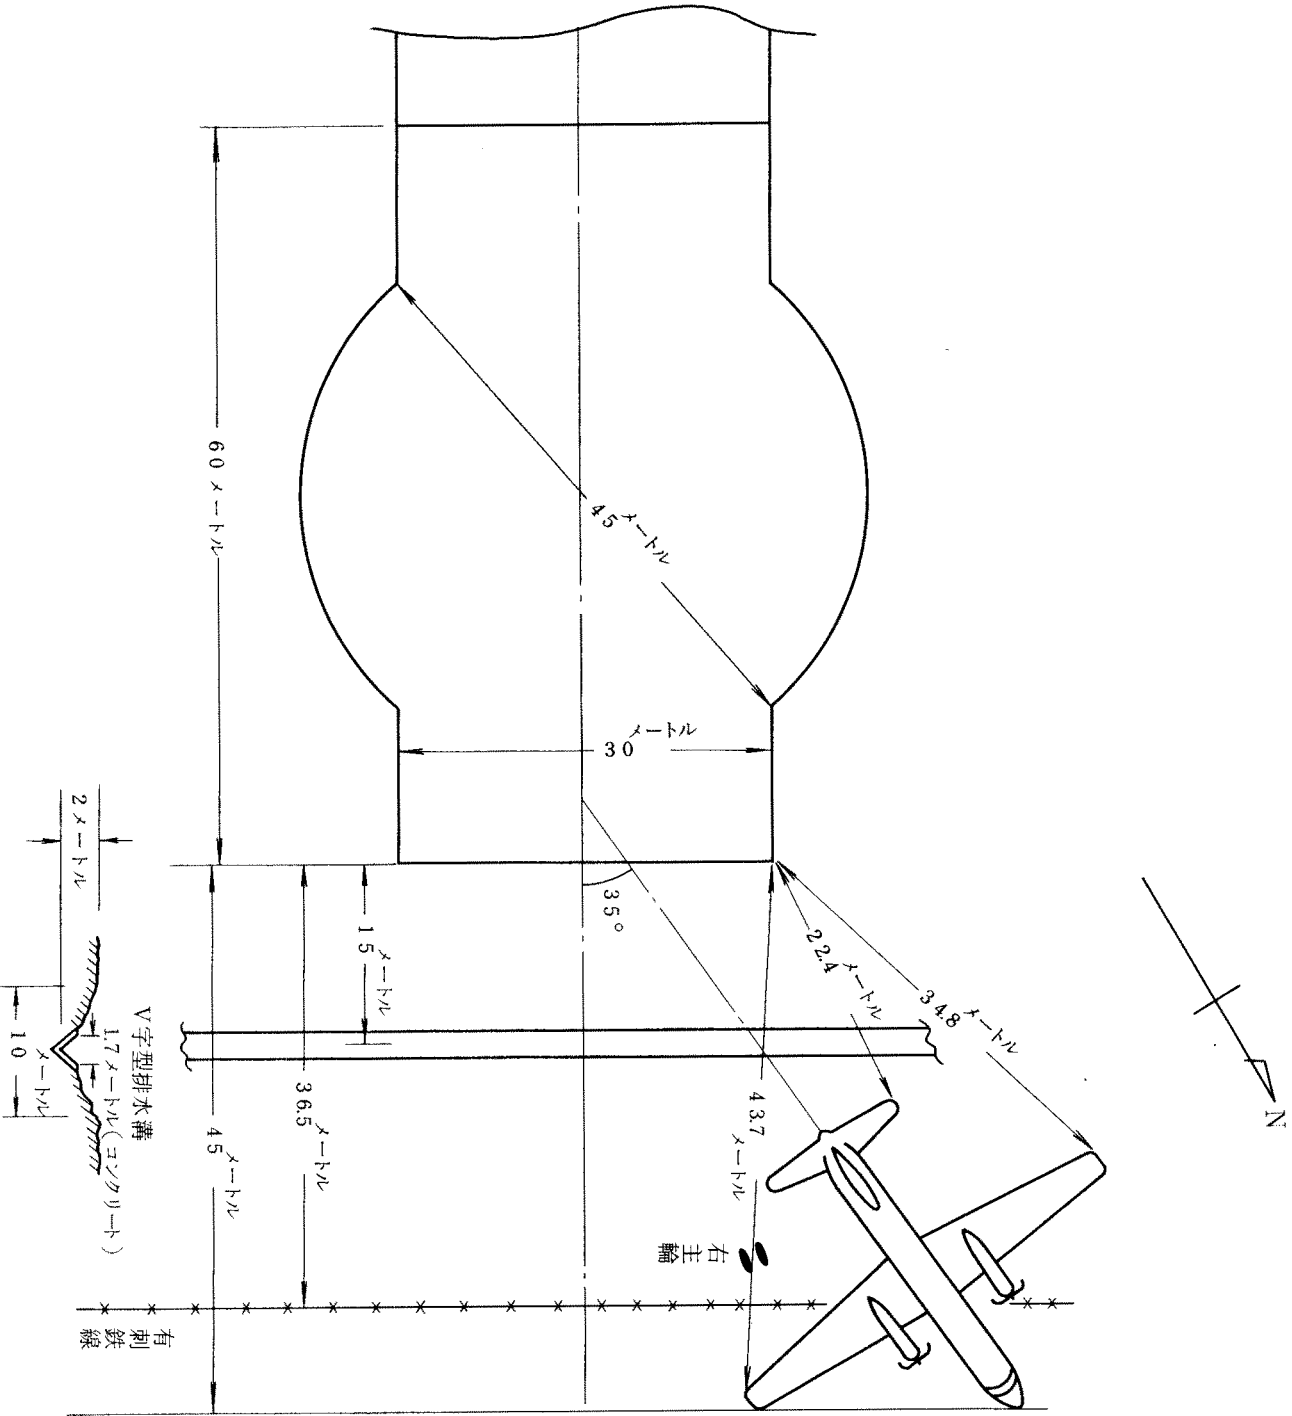
付図 2 - 2

現場見取図

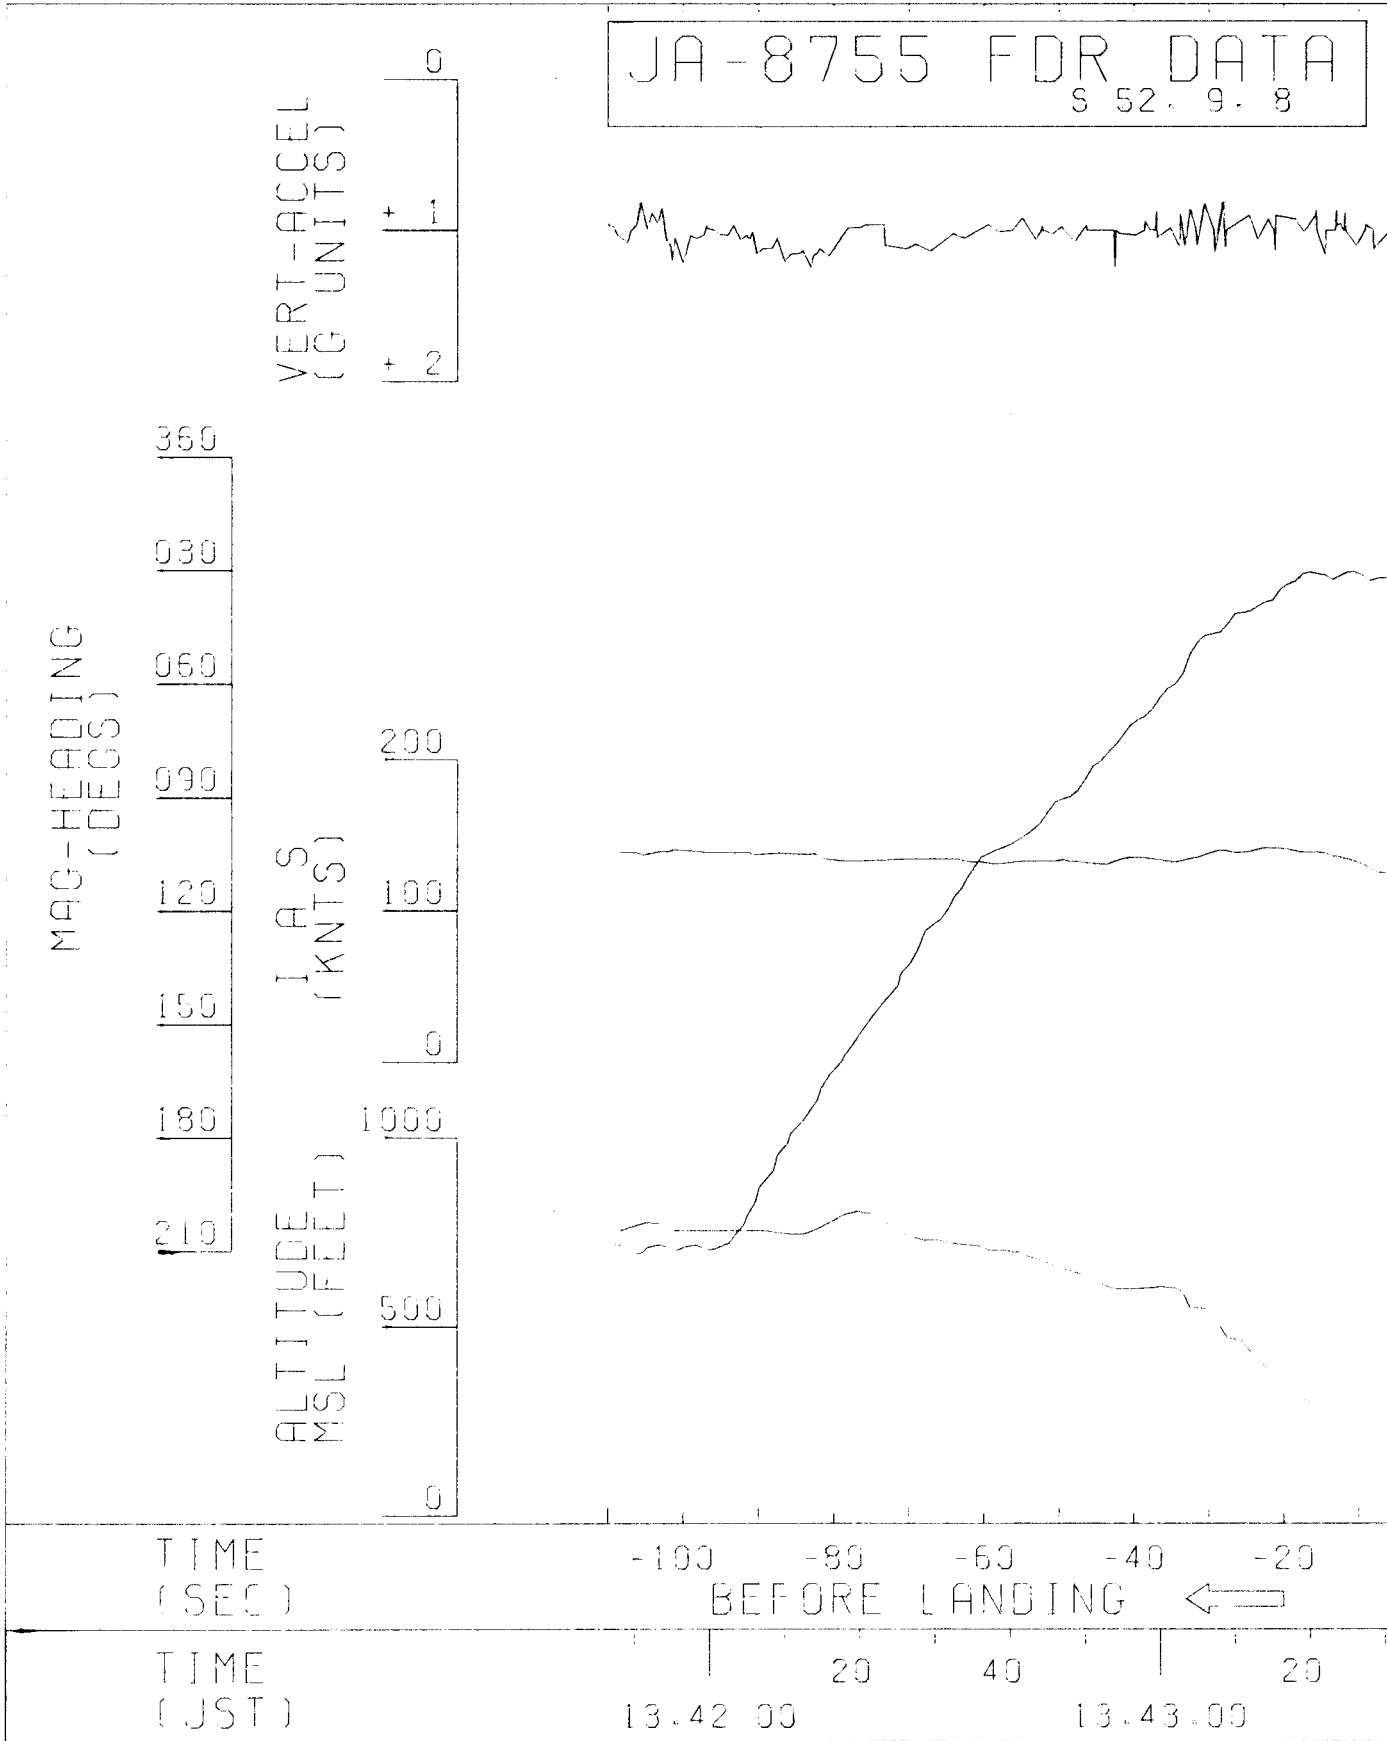
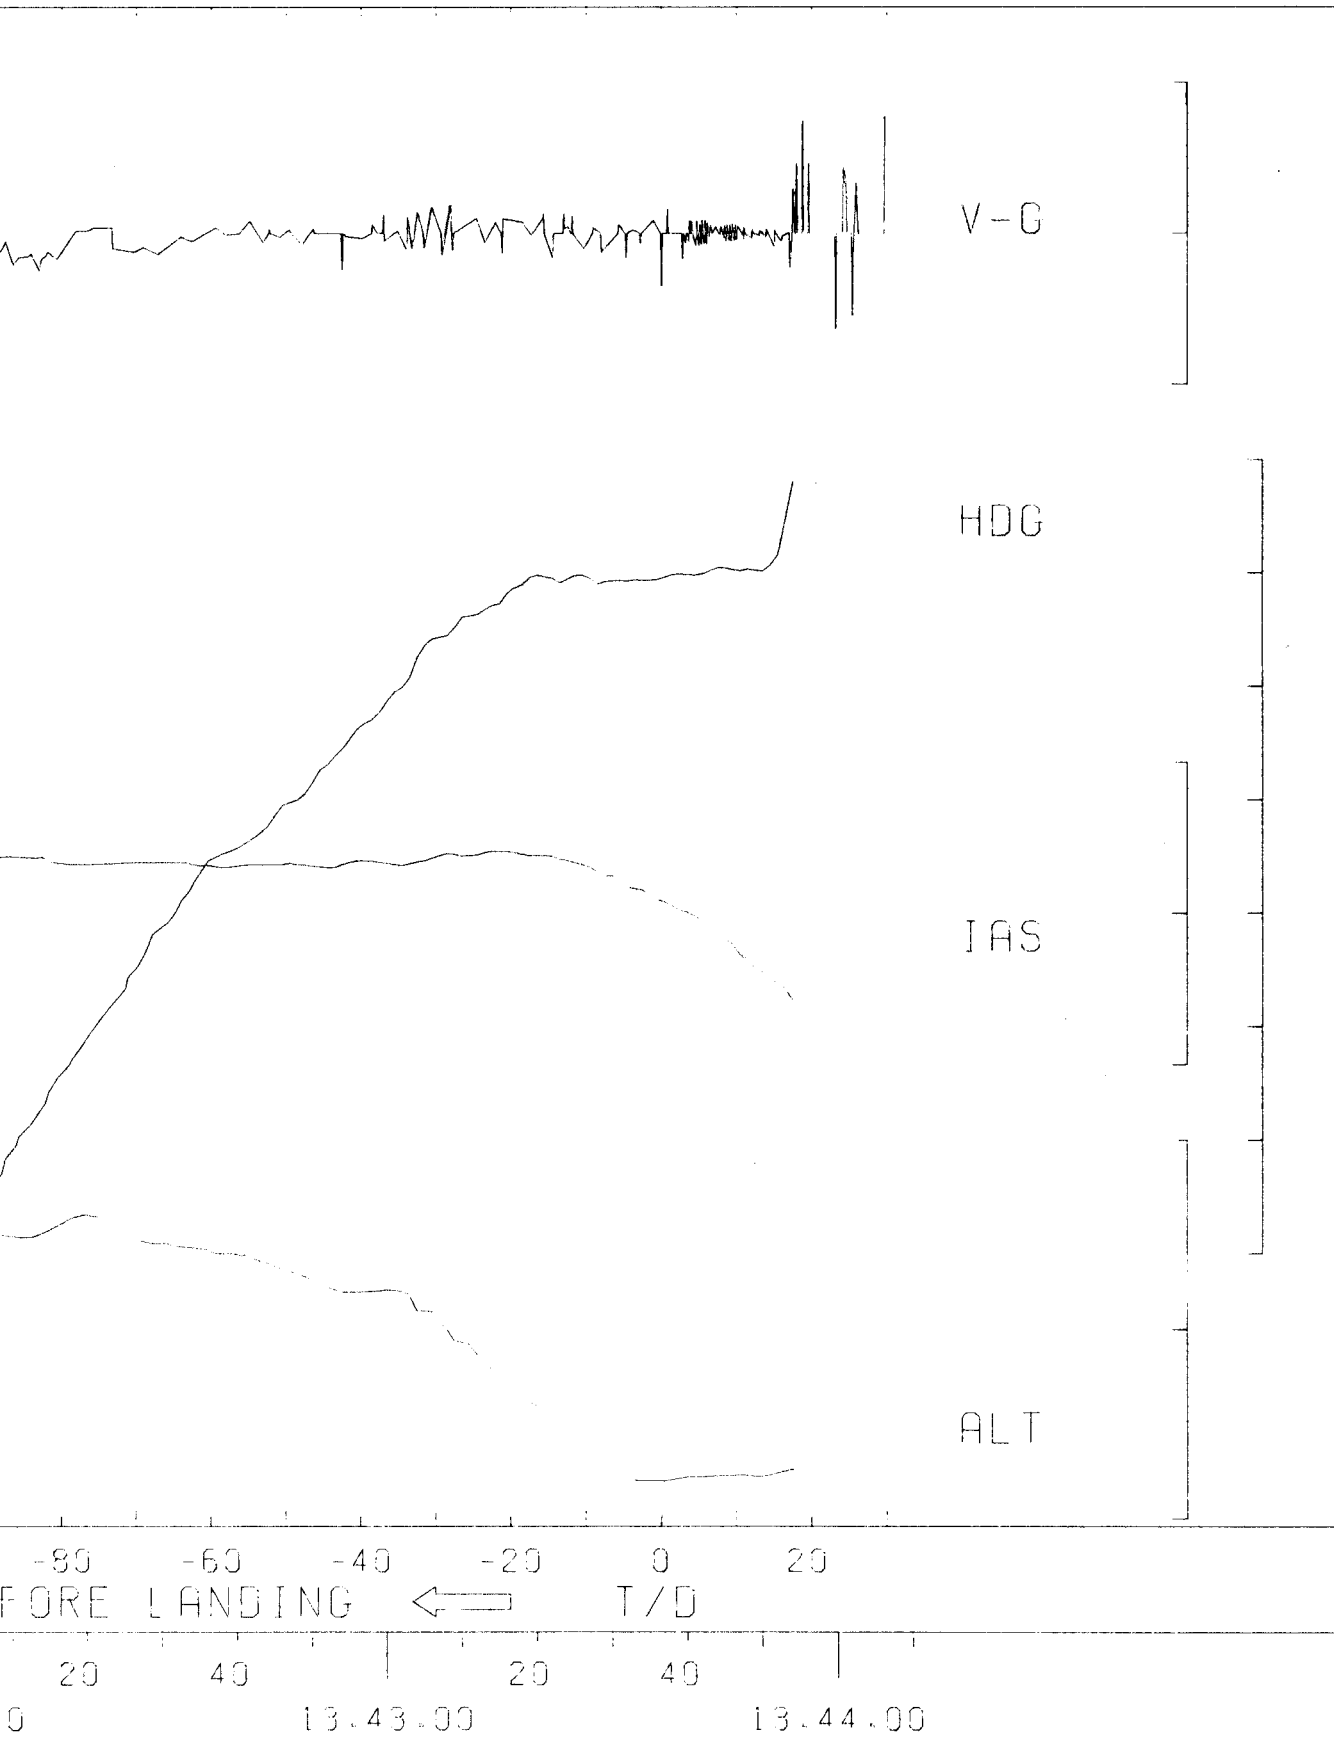
2.9.2 回収されたFDRに標準信号を加え機能試験を行った結果、FDRの機能には事故による不具合はなかったものと認められた。(付図3参照)

JA-8755 FDR DATA

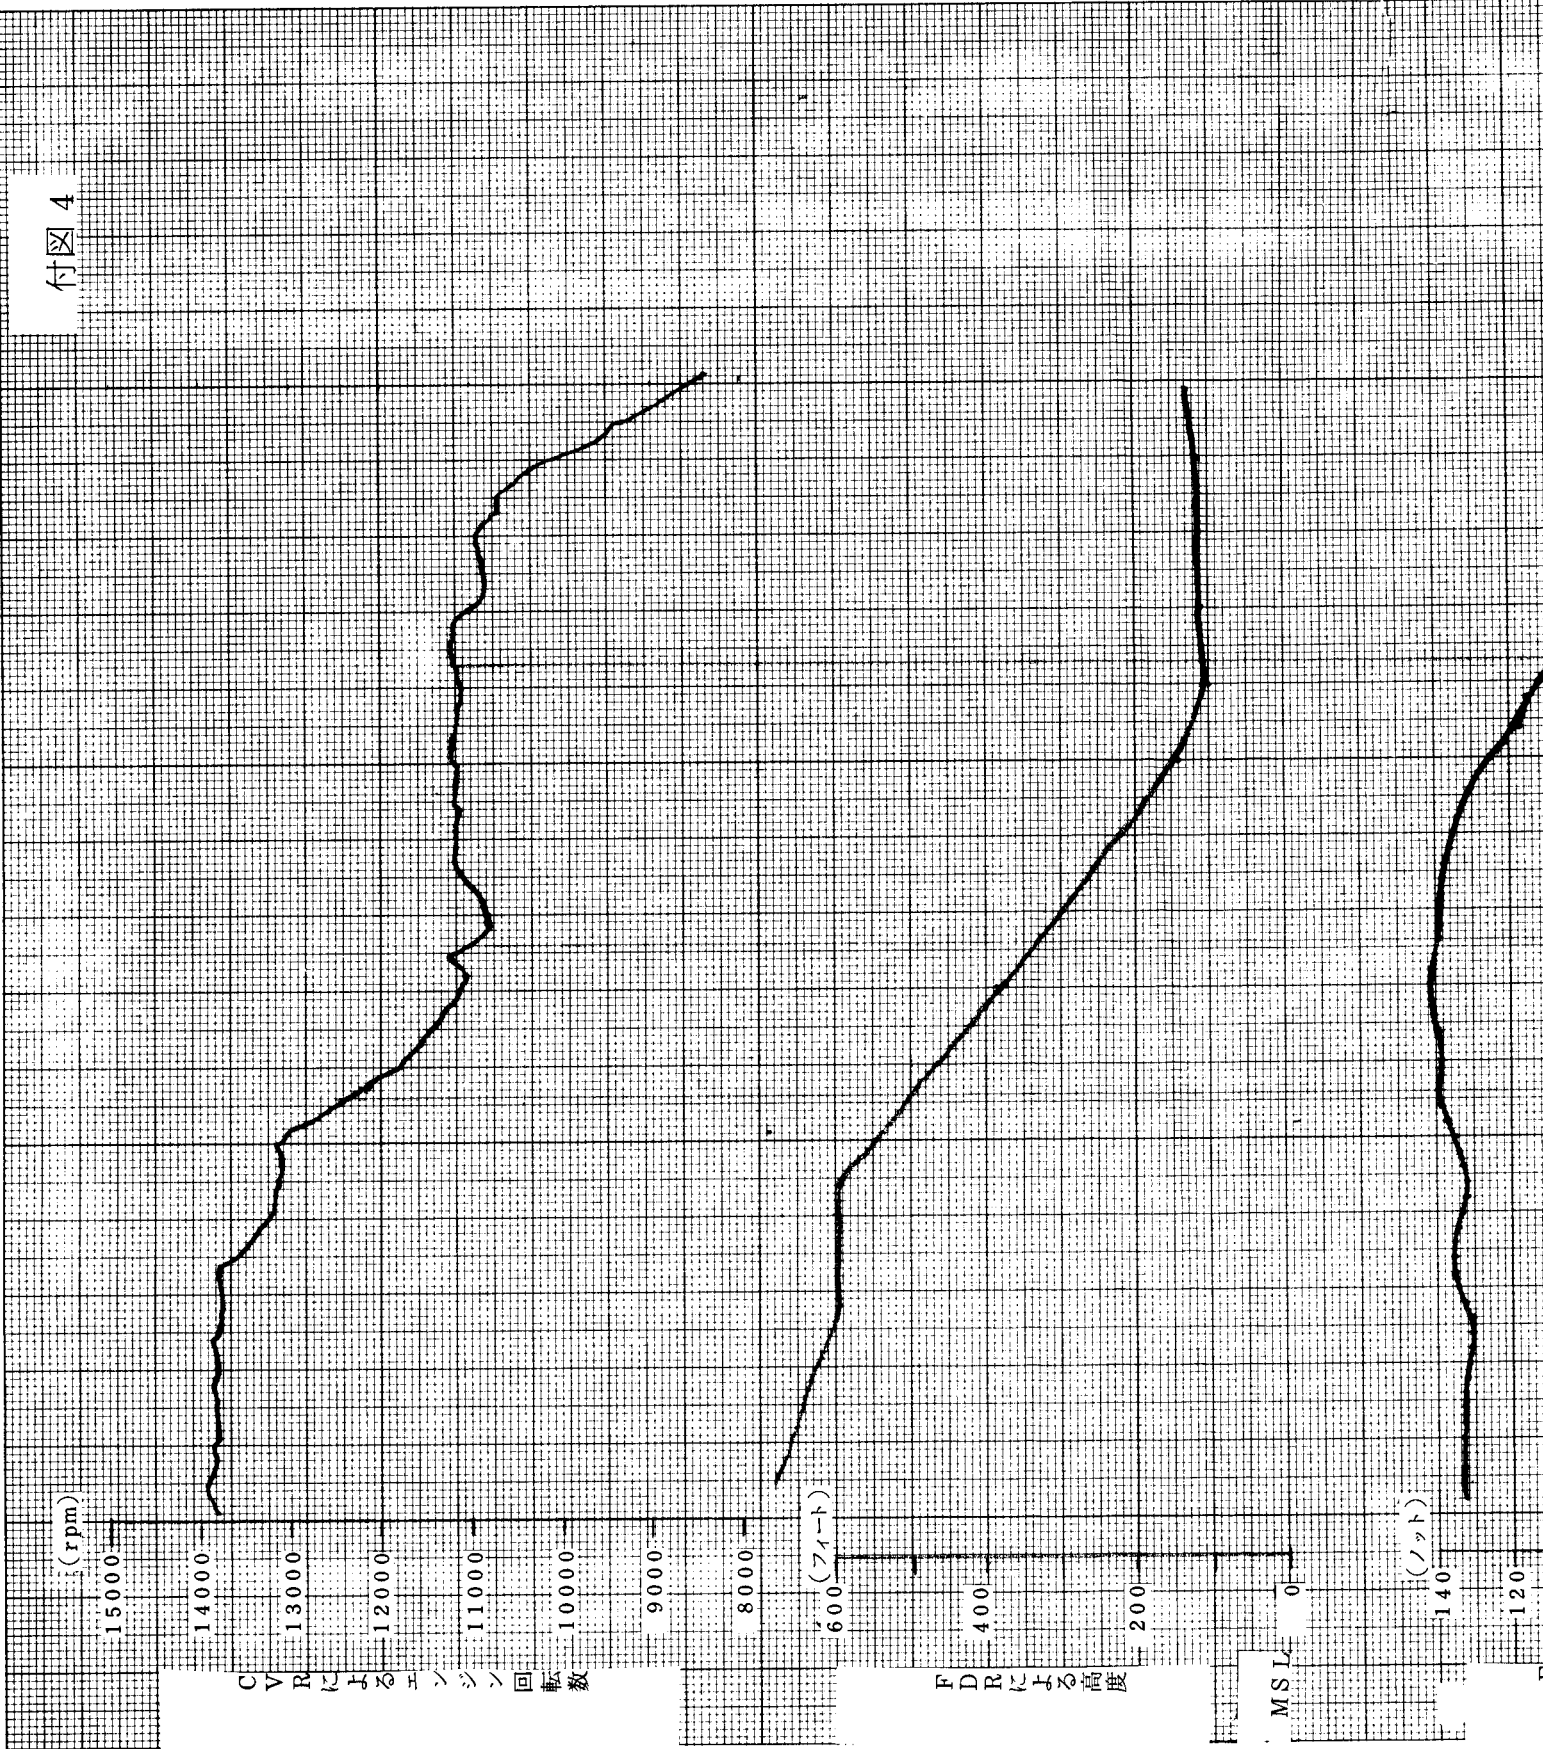
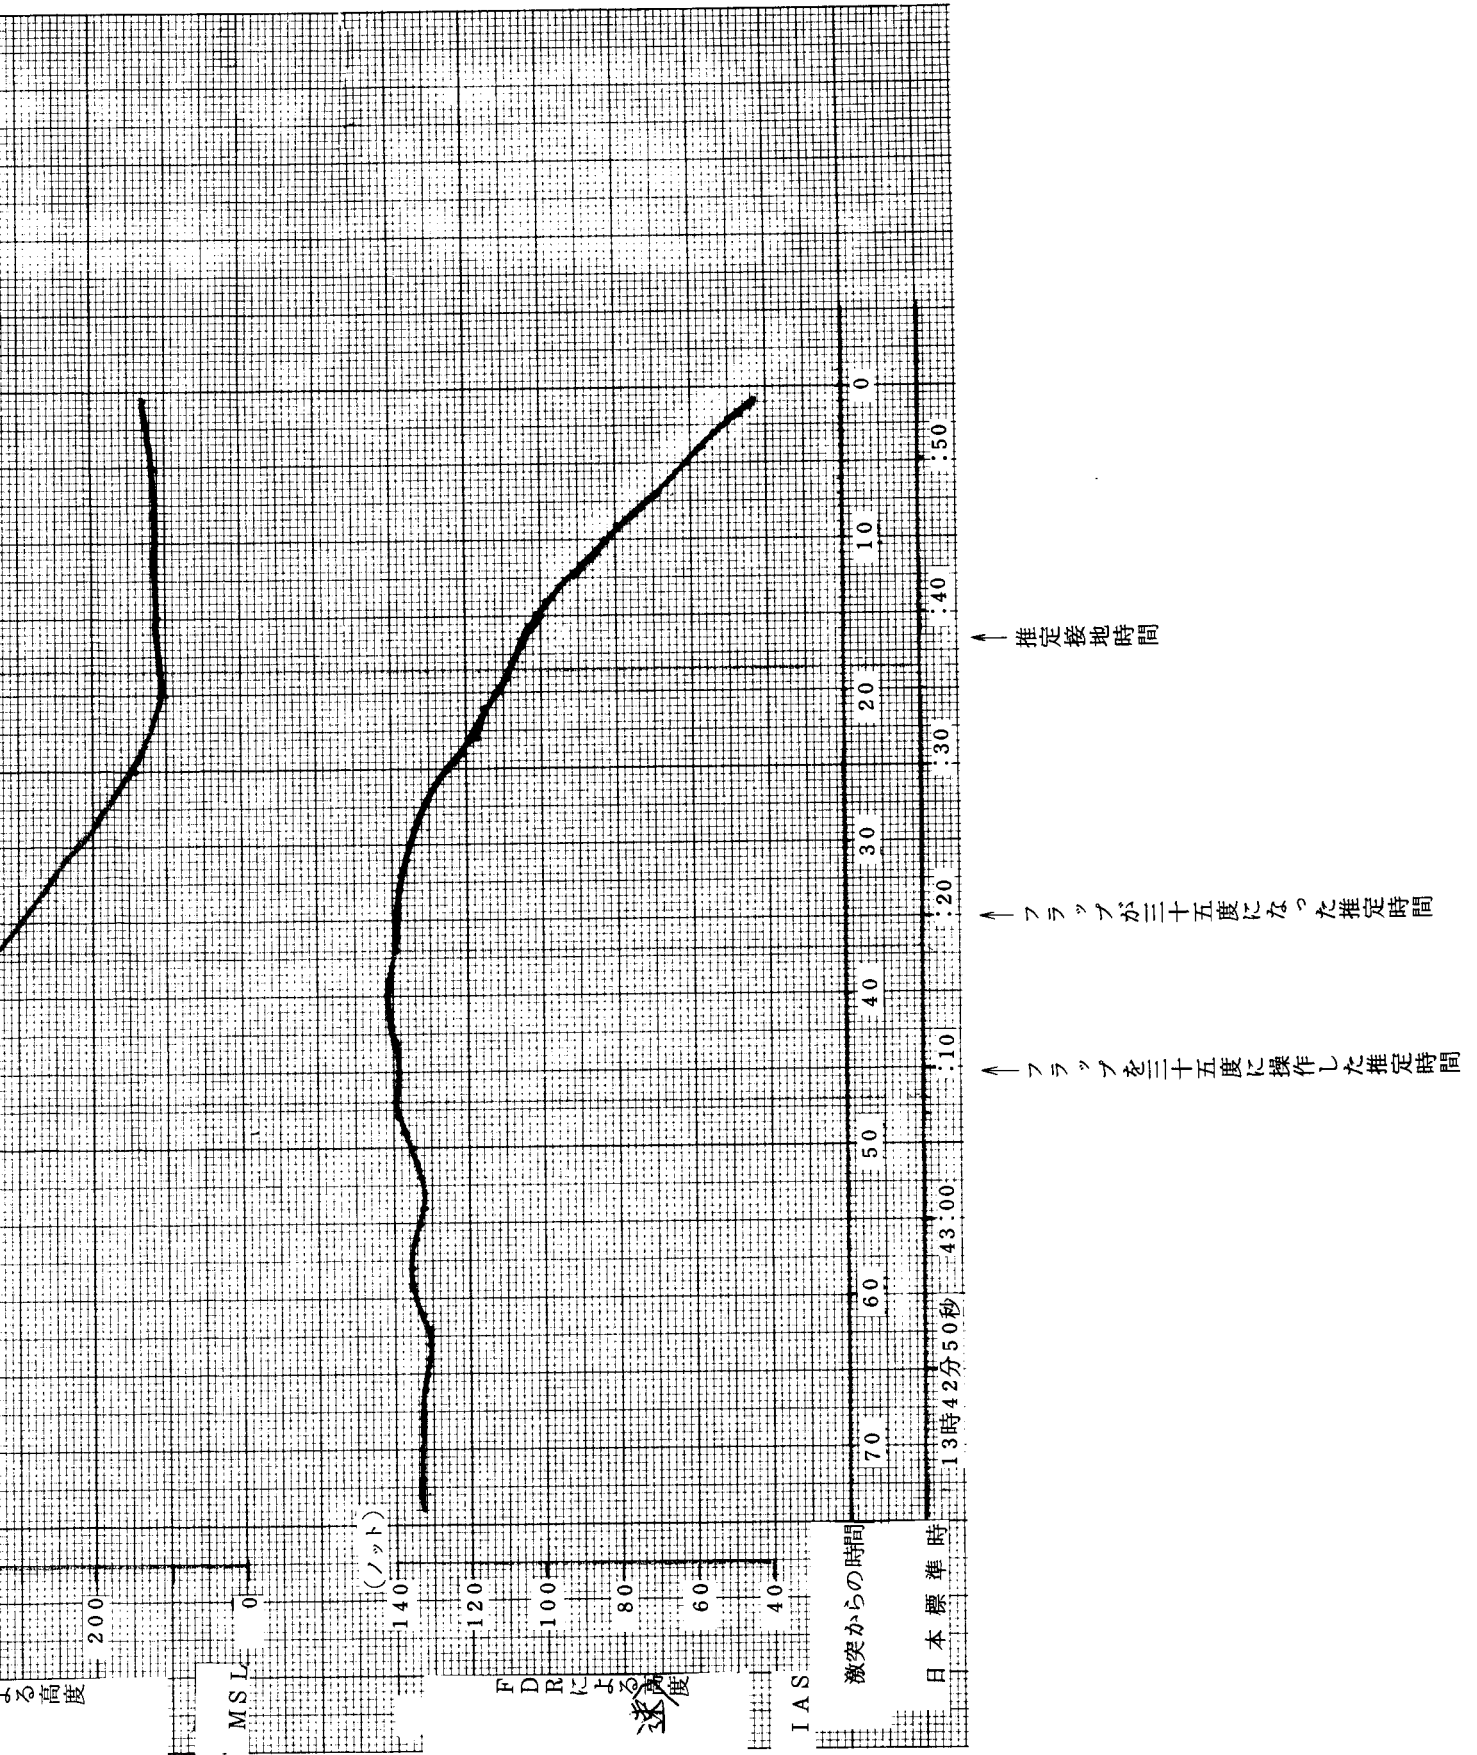
付図 4

2.1 2.6 C V R に録音された音の周波数分析により、同機の進入時のエンジンの回転数を測定した。(付図 4 参照)
