株式会社ソニーファイナンスインターナショナル所属
アエロスパシアル式SA341G型JA9153
に関する航空事故報告書

昭和55年1月31日
航空事故調査委員会議決（空委第8号）

1.1 航空事故の概要

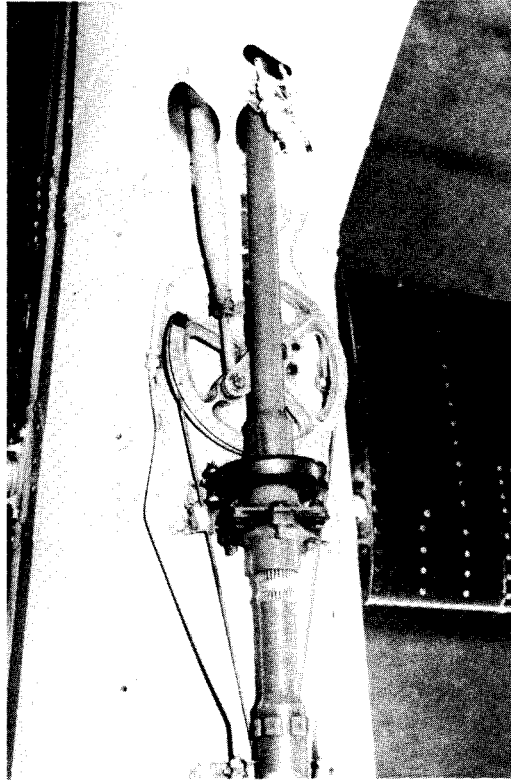
リターン用作動油管は、途中で1部がトランスミッションリアシャフト（以下「リアシャフト」という。）に接触して、同リアシャフトに円周方向の条痕を残し、さらにその先がアフタダイレクショナルセグメントリアアセンブリ（以下「リアセグメント」という。）の赤側端の円周側面に接触しており、プレッシャー用作動油管は、その前方が同リアセグメントの青側端の下面に食い込んでいた。（写真Ⅸ4、5、6、7参照）

№ 4 リアセグメント（事故機）

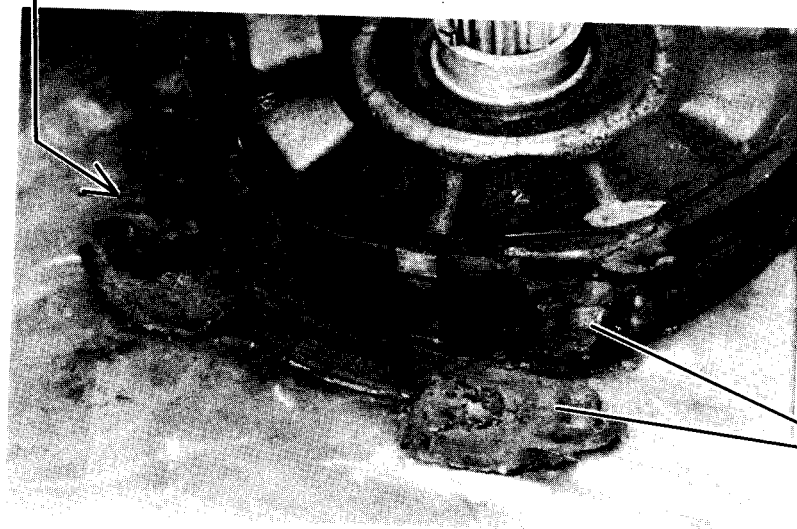
クラッチ前後部ベアリングのアウタレースは、摩擦熱により紫色に変色しており、また、クラッチドラムの内径が熱膨脹 (0.9 2 ミリメートル) していた。

クラッチの円周上にある 1 0 枚のクラッチシューは、すべりによる摩擦熱ですべて炭化していた。№ 3、4、5、6、7 の 5 枚のクラッチシューは、過熱されたことにより接着面がはく離し、これ等のクラッチシューが № 1、2、8、9 の各クラッチシューの上に重なったため、クラッチシューとクラッチドラムの間隙が埋まり、これにより、同クラッチは焼付き状態で固着していた。(写真 № 8、9 参照)

メインロータブレードは、その後、エンジンの出力がクラッチのすべりによる摩擦熱に変えられ、同クラッチが焼き付き固着し、過大なトルクがメインロータに伝達されたことにより、突然再回転したものと推定される。

№. 8 焼付固着したクラッチアセンブリ

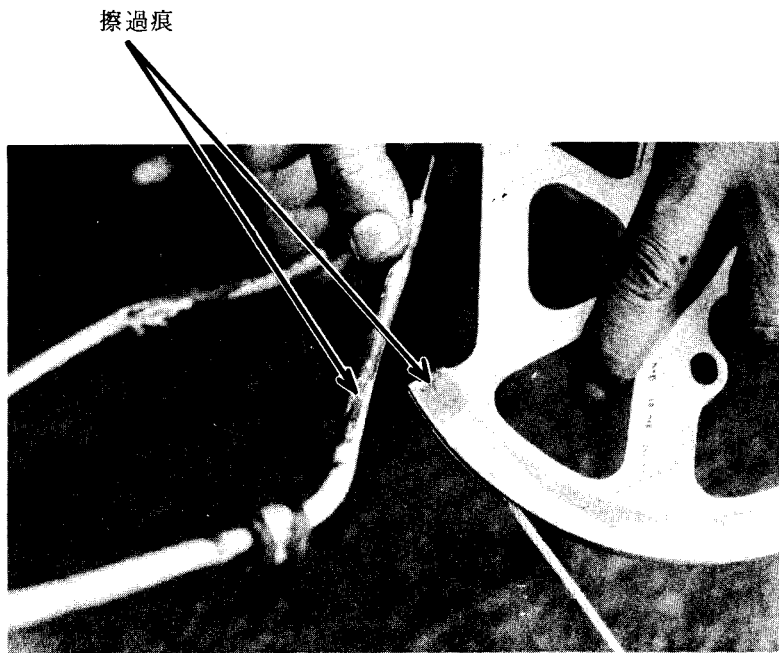
テールブーム後部は、フェンスに激突したことによりバーティカルフィンの後方下部がシュラウドと共に座屈変形し、13枚（全数）のテールロータブレードがシュラウドに食い込み、うち4枚が破断分離し、9枚が湾曲していた。

13枚のテールロータブレードのうち、№9、10、11、13の4枚はルート部から破断分離し、№12を除く残りの8枚は20～60度湾曲しており、また、テールロータピッチチェンジ機構は№1、10、11、12、13のプッシングが外れかけていたが、その他の個所は異常なかった。（写真№10参照）

№ 10 テールロータの破損状況

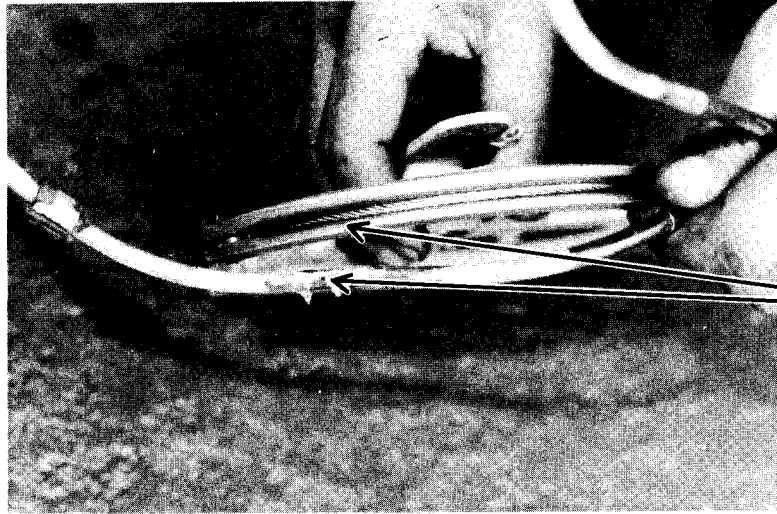
リアセグメント（P/N341A 27 1816 01）の赤側の円周側面には、リターン用作動油管との接触による52ミリメートルの擦過痕があり、また、同リアセグメントの青側末端の下面には、プレッシャー用作動油管との擦過痕が認められた。

イ 2本の作動油管のうち、リターン用作動油管には、サポート部のユニオンから約70ミリメートル前方にリアシャフトとの接触による約30ミリメートルの擦過痕があり、さらに約60ミリメートル前方には、リアセグメント赤側の円周側面との接触による約33ミリメートルの擦過痕が認められた。一方、プレッシャー用作動油管はサポート部のユニオンより約165ミリメートル前方の位置で、リアセグメント青側末端の下面に食い込んでおり、同個所には約35ミリメートルの擦過痕が認められた。（写真№11、12参照）

№ 11 リアセグメント（青側端）と作動油管
（リターン用）との接触痕
