個人所有
ベンセン式B-8Mジャイロプレーン(2機)
に関する航空事故報告書

昭和55年2月13日

航空事故調査委員会議決(空委第11号)

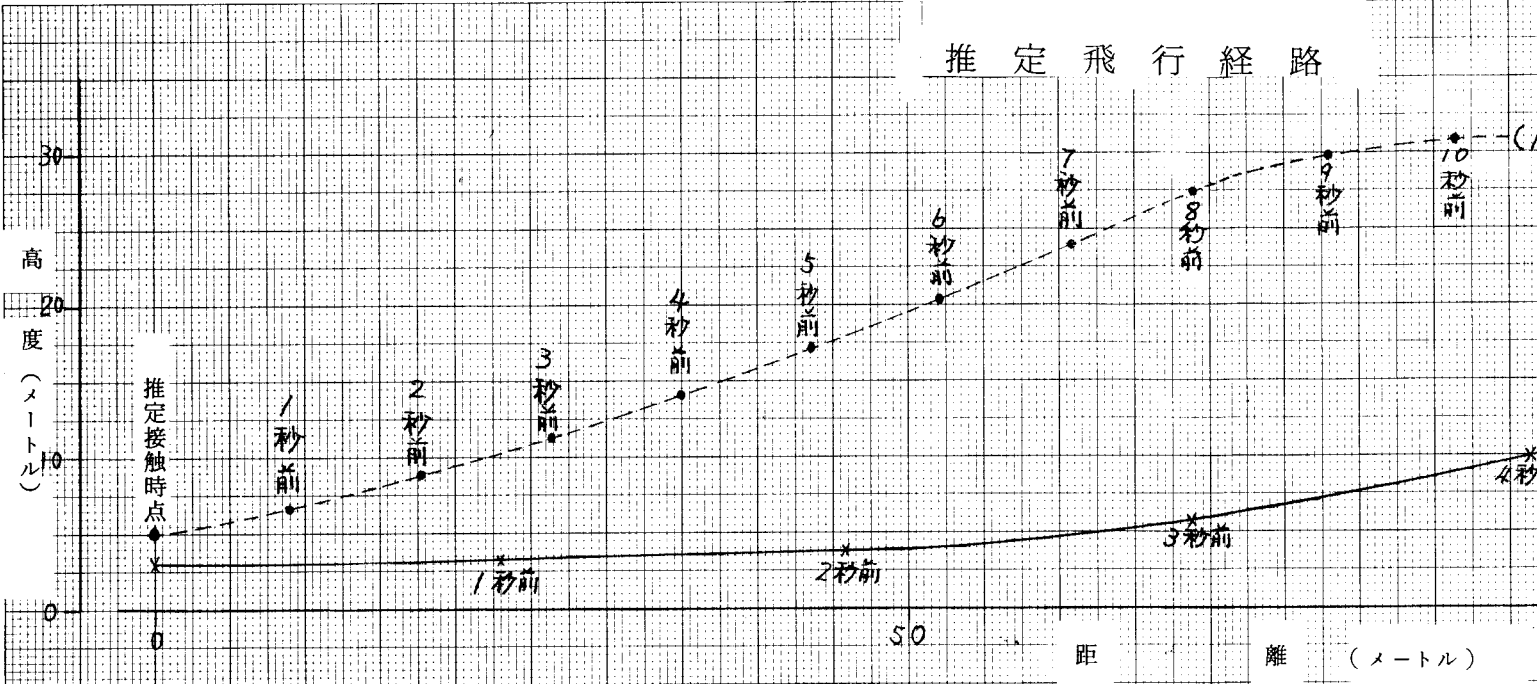
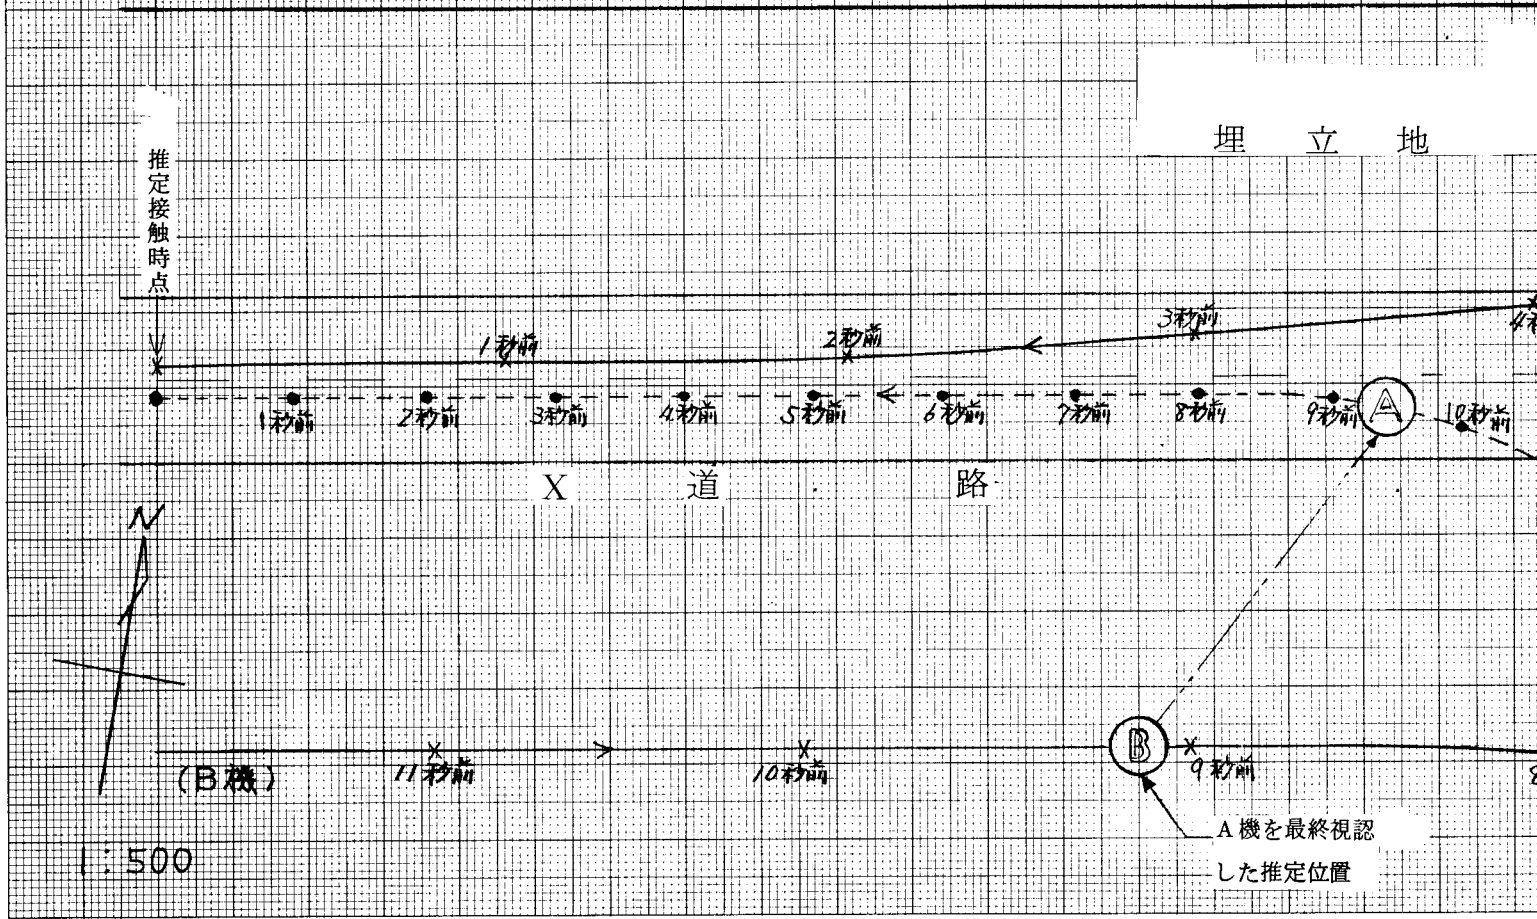
推定飛行経路

離陸後の3機は、先頭のC操縦者がX道路の南側に予定した付図1-(A)に示す経路を周回飛行したのち、離陸順位のままX道路上を西へ向って1回目のローパスを実施した。

1回目のローパス実施後、C、Bの両機は、付図1-(B)に示す関係位置で、C機が大回り、B機が小回りの経路で、ともに2回目の周回飛行の結果、両機の順位が逆転して、X道路に2回目のローパスを行った。

一方、A機は、先行の2機から離され、付図1-(B)に示す関係位置で2回目の周回飛行を行っていたが、その途中、付図1に示す埋立地内のY道路（以下「Y道路」という。）上を北に向って低速のローパスを実施し、その後上昇して付図1-(C)に示す経路で先行の2機が2回目のローパス実施後のX道路東端に高度約30メートルで到達した。A操縦者は、X道路の東端に到達後パワーをアイドルとし、同道路上を西へ向って速度約35マイル/時の降下を開始した。

3.1.3 A、B、Cの3機は、当初C、B、Aの順に離陸し、付図1-1の経路で周回飛行を行い、その後、離陸順位のまま1回目のローパスを行ったが、2回目の周回においては、B操縦者がローパスをより多く実施しようとして先頭のC機に追従することなく付図1-②に示す小回りの周回経路で飛行したものと推定される。

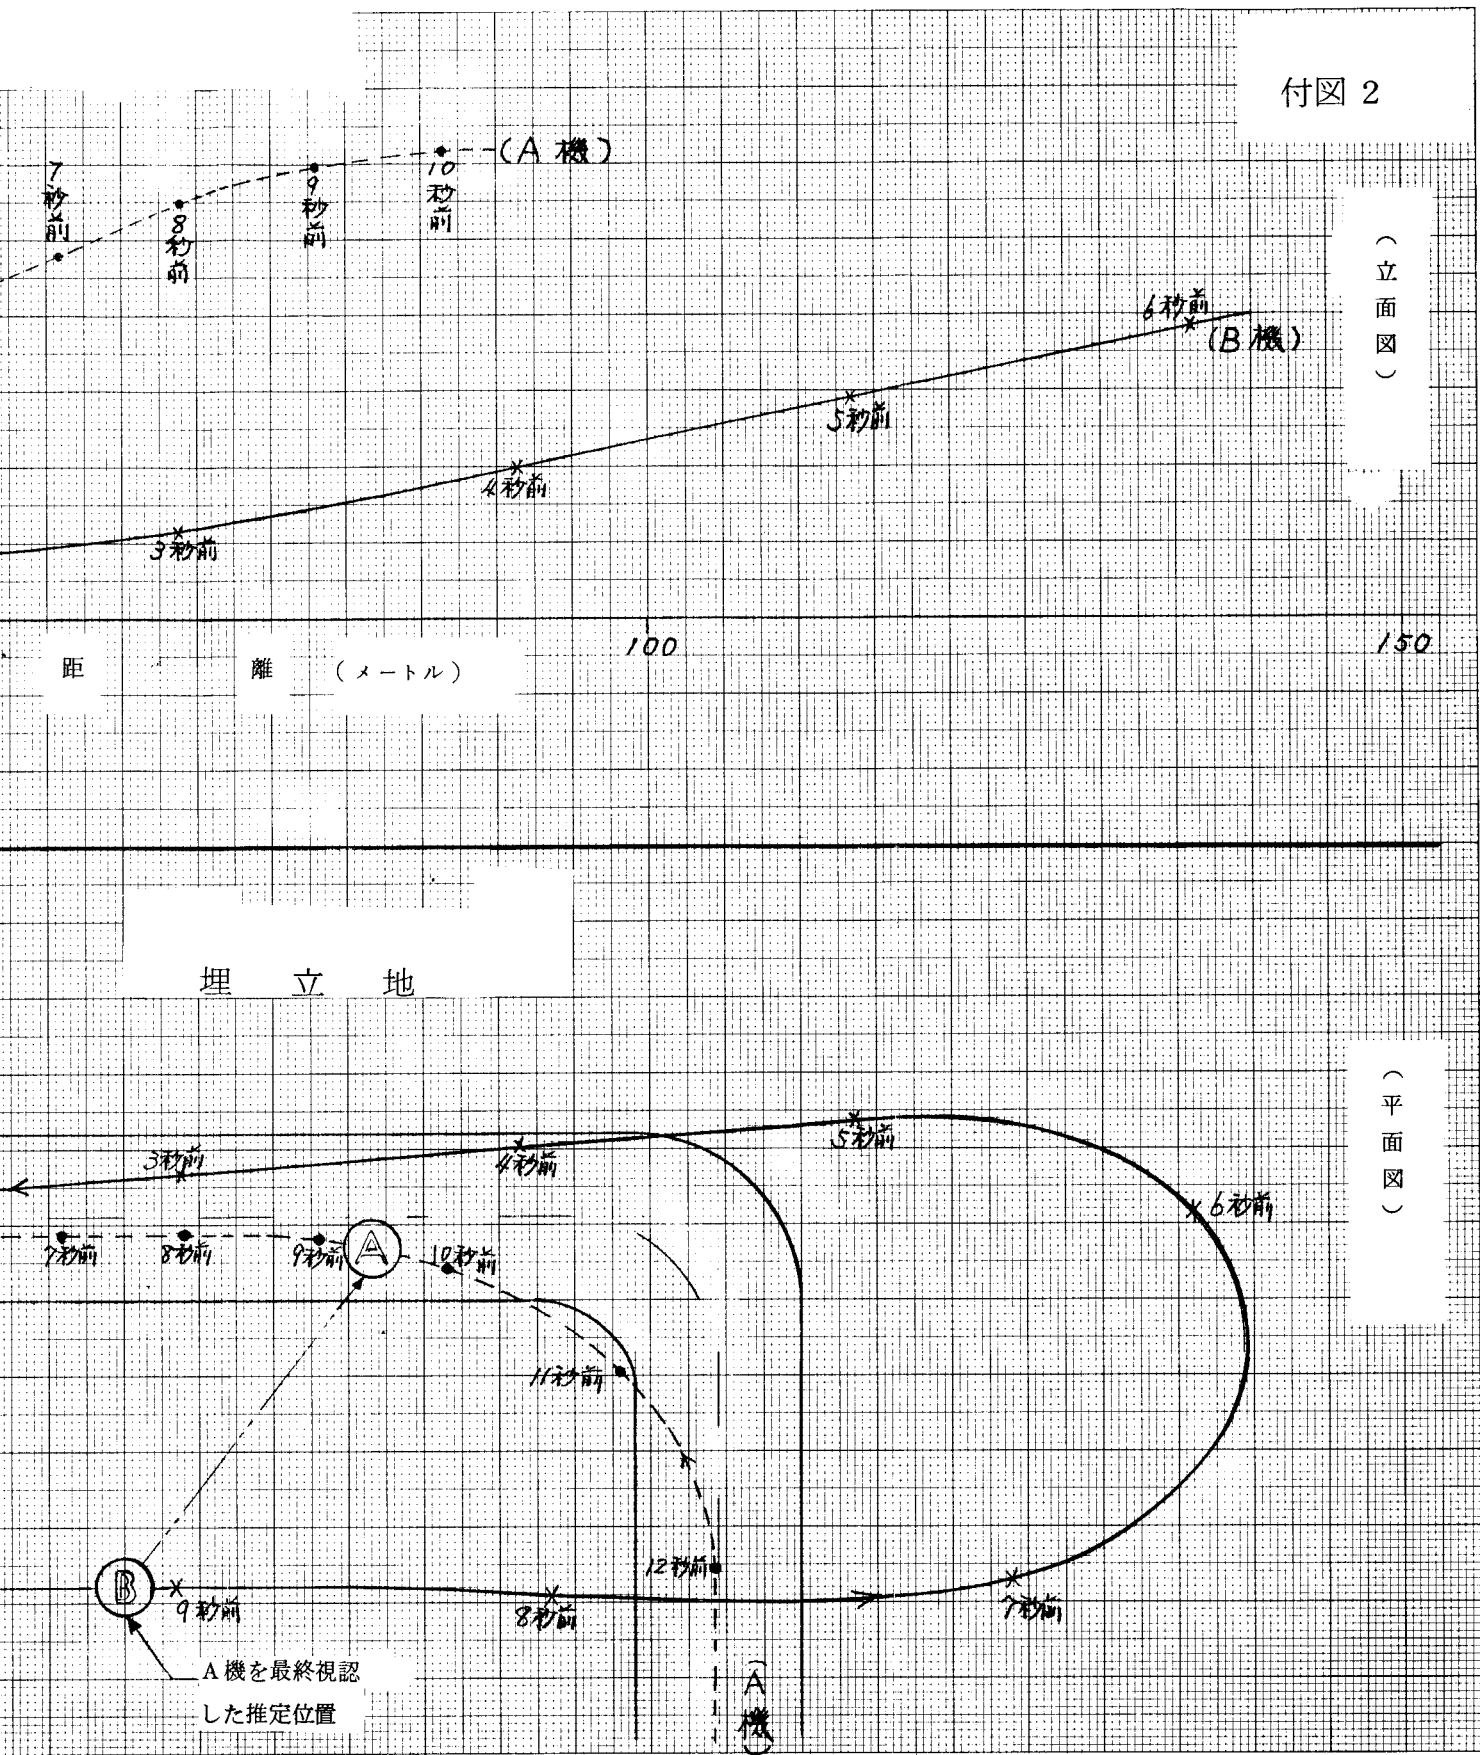
付図 2

B操縦者は、付図2に示す3回目の周回経路を飛行中、X道路の東端付近をほぼ同高度で西へ向って飛行中のA機を視認したのち、速度約60マイル/時でX道路へ3回目のローパスのための進入を行った。

A、B両機は、15時10分ごろ、X道路上（同道路東端の西方約120メートルの地点）の高度約4メートルにおいて、低速降下中のA機とその後方から高速でローパス実施中のB機の経路が付図2に示す状態で交差し、空中接触した。

- 3.1.6 B操縦者は、3回目の周回経路上において、X道路東端のほぼ同高度に西へ向って飛行中のA機を視認したが、その後はA機を視認することなく、既にA機が西へ飛び去ったものと判断し、その後付図2の経路で3回目のローパスのための進入を行ったものと推定される。
- 3.1.7 接触の直前、A機は、X道路上を西へ向ってパワーをアイドルとし、速度約35マイル/時で低速降下中であり、また、B機は、A機の後方から速度約60マイル/時でX道路を西へ向って高度約3メートルのローパスを実施中であつたものと推定される。
- 3.1.8 当該接触は、X道路東端から西へ約120メートル入った道路中心線上の高度約4メートルにおいて発生したものと推定され、また、A機の当時の降下率が約540フィート/分と推算されたことから、A機は、当該降下の開始から約10秒後においてB機のロータ回転面左側に接触したものと推定される。なお、A操縦者は、この間同機の下方を後方から高速で接近するB機を視認できない状況にあつたものと推定される。
- 3.1.9 付図2に示すA、B両機の推定経路から、B操縦者が最後にA機を目撃した時点は接触約9秒前の周回経路上であり、A機が降下を開始した直後であつたものと推定されまた、B機は、その約2秒後において左降下旋回に移行し、X道路へのローパスのための進入を開始したものと推定される。
- 3.1.10 付図2に示す相関位置から、B操縦者は、降下の開始から接触に至るまでの間、A機を視認できる状況にあつたものと推定されるが、当時のB操縦者は、A機が西へ飛び去りX道路上はすでに開放されたものと判断し、ローパス実施のため視線が進入方向の道路上に集中していたことにより、前上方に低速降下中のA機を視認しなかつたものと推定される。
