名古屋大学所属
三田式3型改1JA2112
に関する航空事故報告書

昭和55年4月23日

航空事故調査委員会議決（空委第18号）

1.1 航空事故の概要

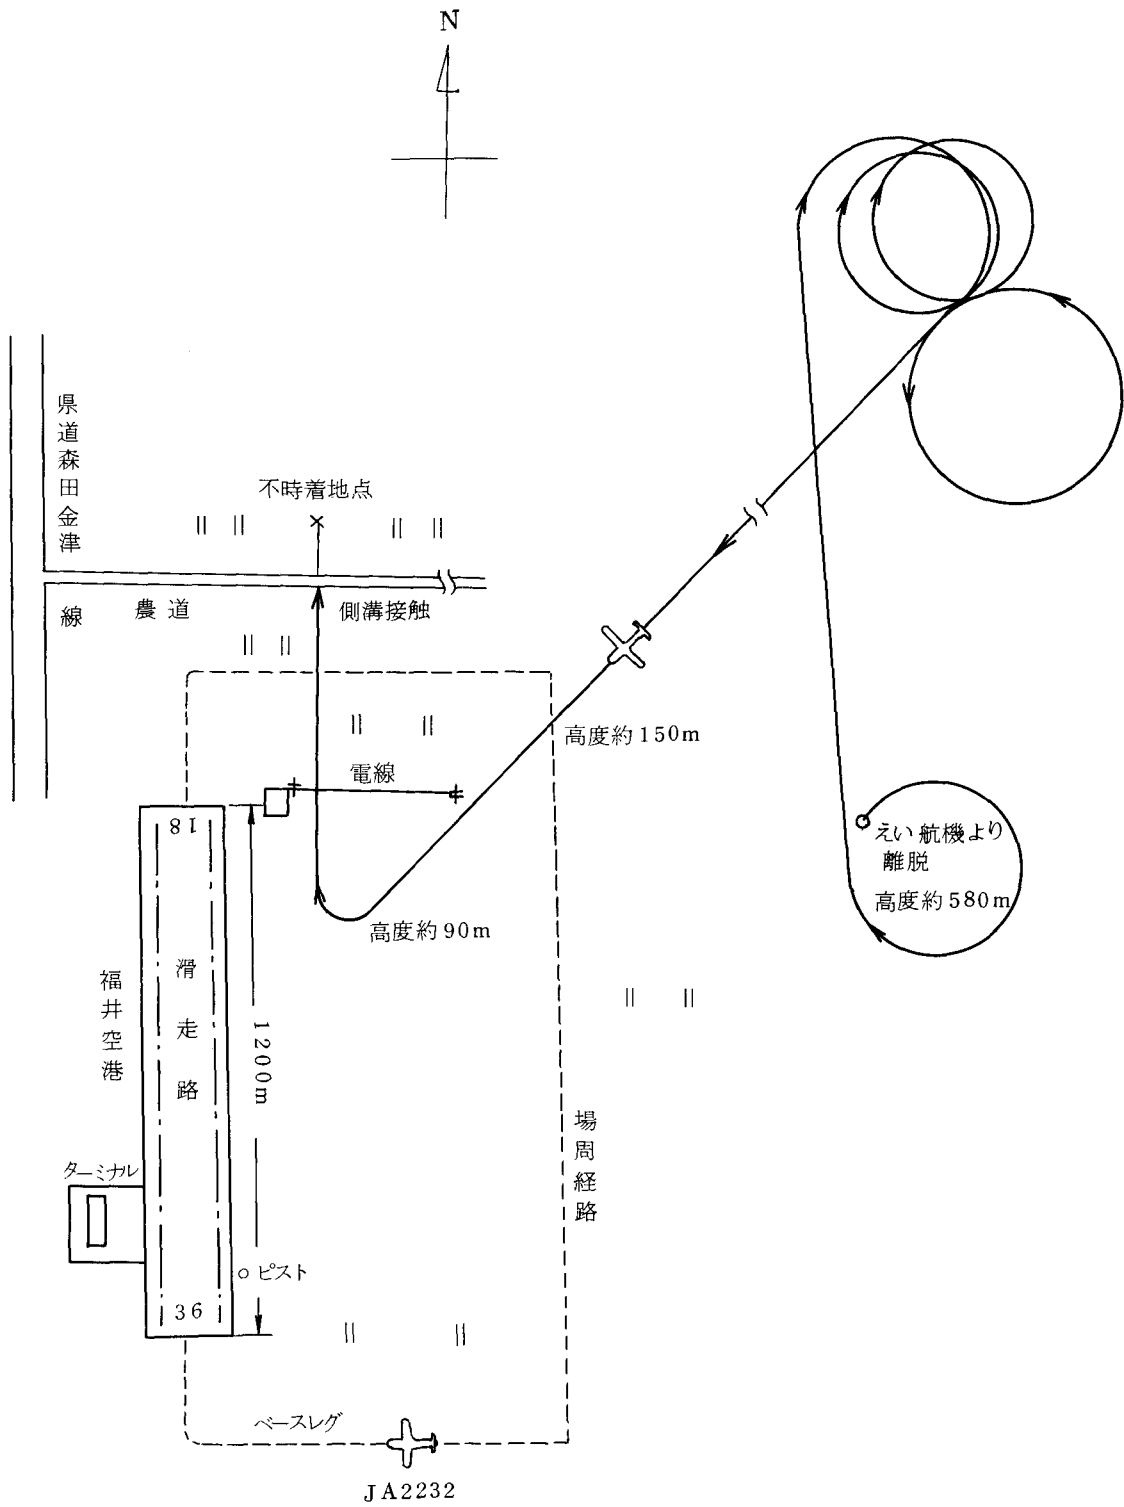
推 定 飛 行 経 路 図

帰投の途中、機長は、高度低下が大きくなったため、対気速度を90キロメートル/時とし、滑走路36への着陸を意図し直進して場周経路に達したが、その際の高度は約150メートルで通常の場合より低かったため進入意図を変更し、そのまま滑走路中央に向かって直進を続け、滑走路18への進入を行おうとした。（付図参照）

同機は、その間次第に高度が低下し、高度約90メートルとなり、この時点で、機長は、JA2232がすでにベースレグで滑走路36に進入していたこと及び滑走路からのオーバーランを危惧し、右旋回を行った。

機長は、機首を北に向け、滑走路に平行に飛行したが、滑走路北側末端付近で高度が約20メートルとなったため、滑走路18への進入を断念して不時着を決意し、機首方位360度でダイブブレーキを出し、直線着陸体勢に入った。

機長は、着陸進入中、電線を視認したためダイブブレーキを全閉とし、その上を通過し、滑走路北側末端から約300メートル先の水田に不時着した。
