# 共立航空撮影株式会社所属 セスナ式TU206G型JA3827 に関する航空事故報告書

昭和55年3月26日

航空事故調査委員会議決（空委第14号）

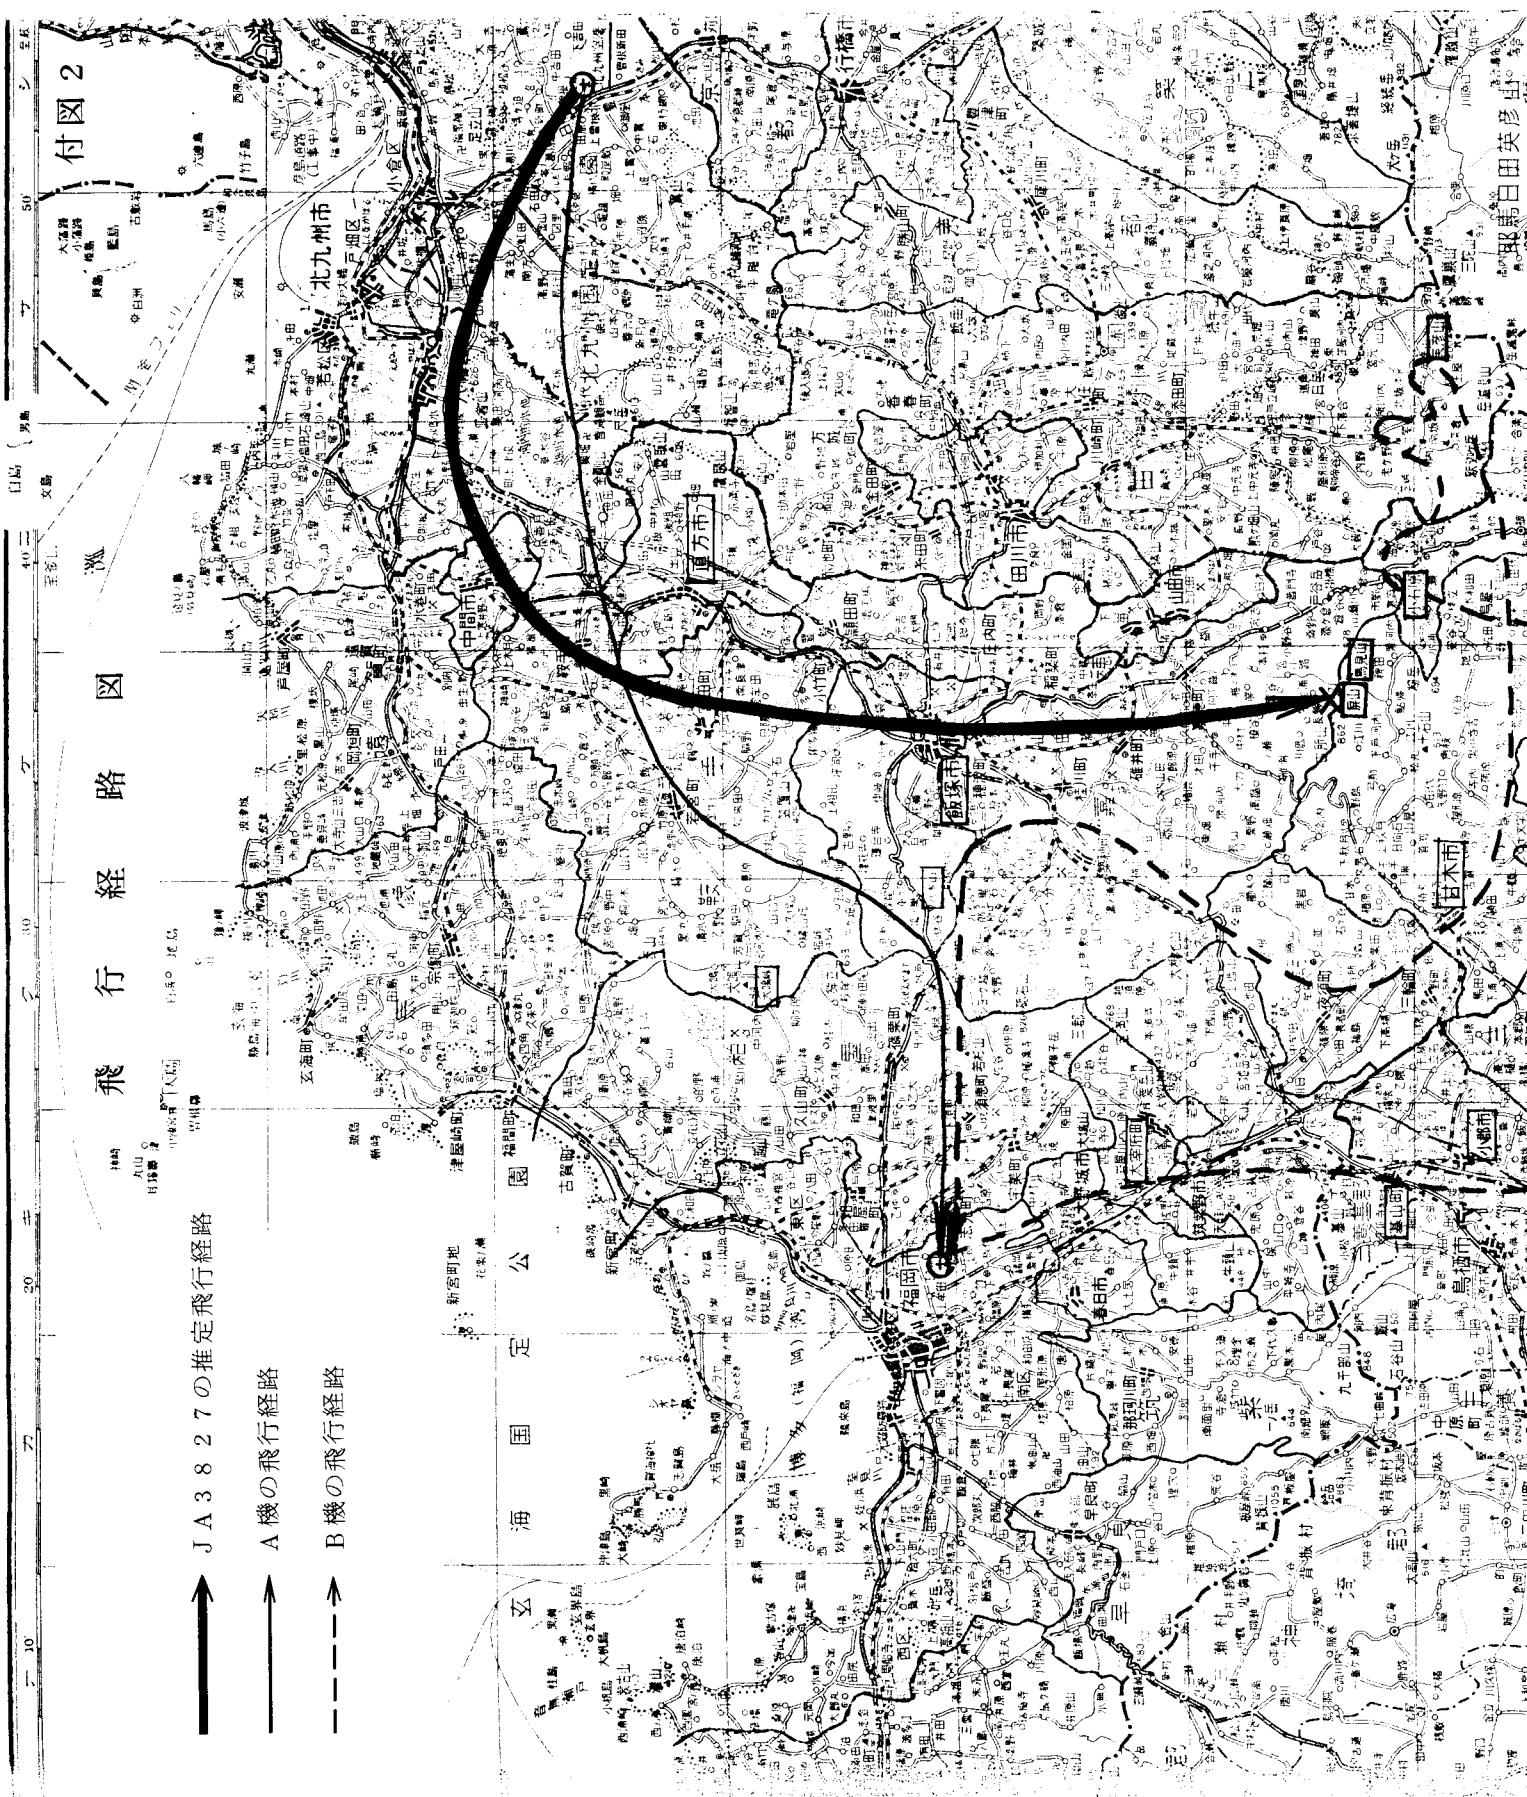
3.1.5 同機が北九州空港を離陸して、山頂付近に激突するまでの飛行経路は、当時の気象状況、経路上の地形及び事故発生までの推定飛行時間から、北九州空港離陸後、北九州市八幡区、飯塚市を經由して屏山へ向ったものと推定される。(付図2参照)

JA3827の推定飛行経路

A機の飛行経路

B機の飛行経路
