日本航空株式会社所属
ダグラス式DC-10-40型JA8535
に関する航空事故報告書

昭和55年4月23日

航空事故調査委員会議決（空委第19号）

1.1 航空事故の概要

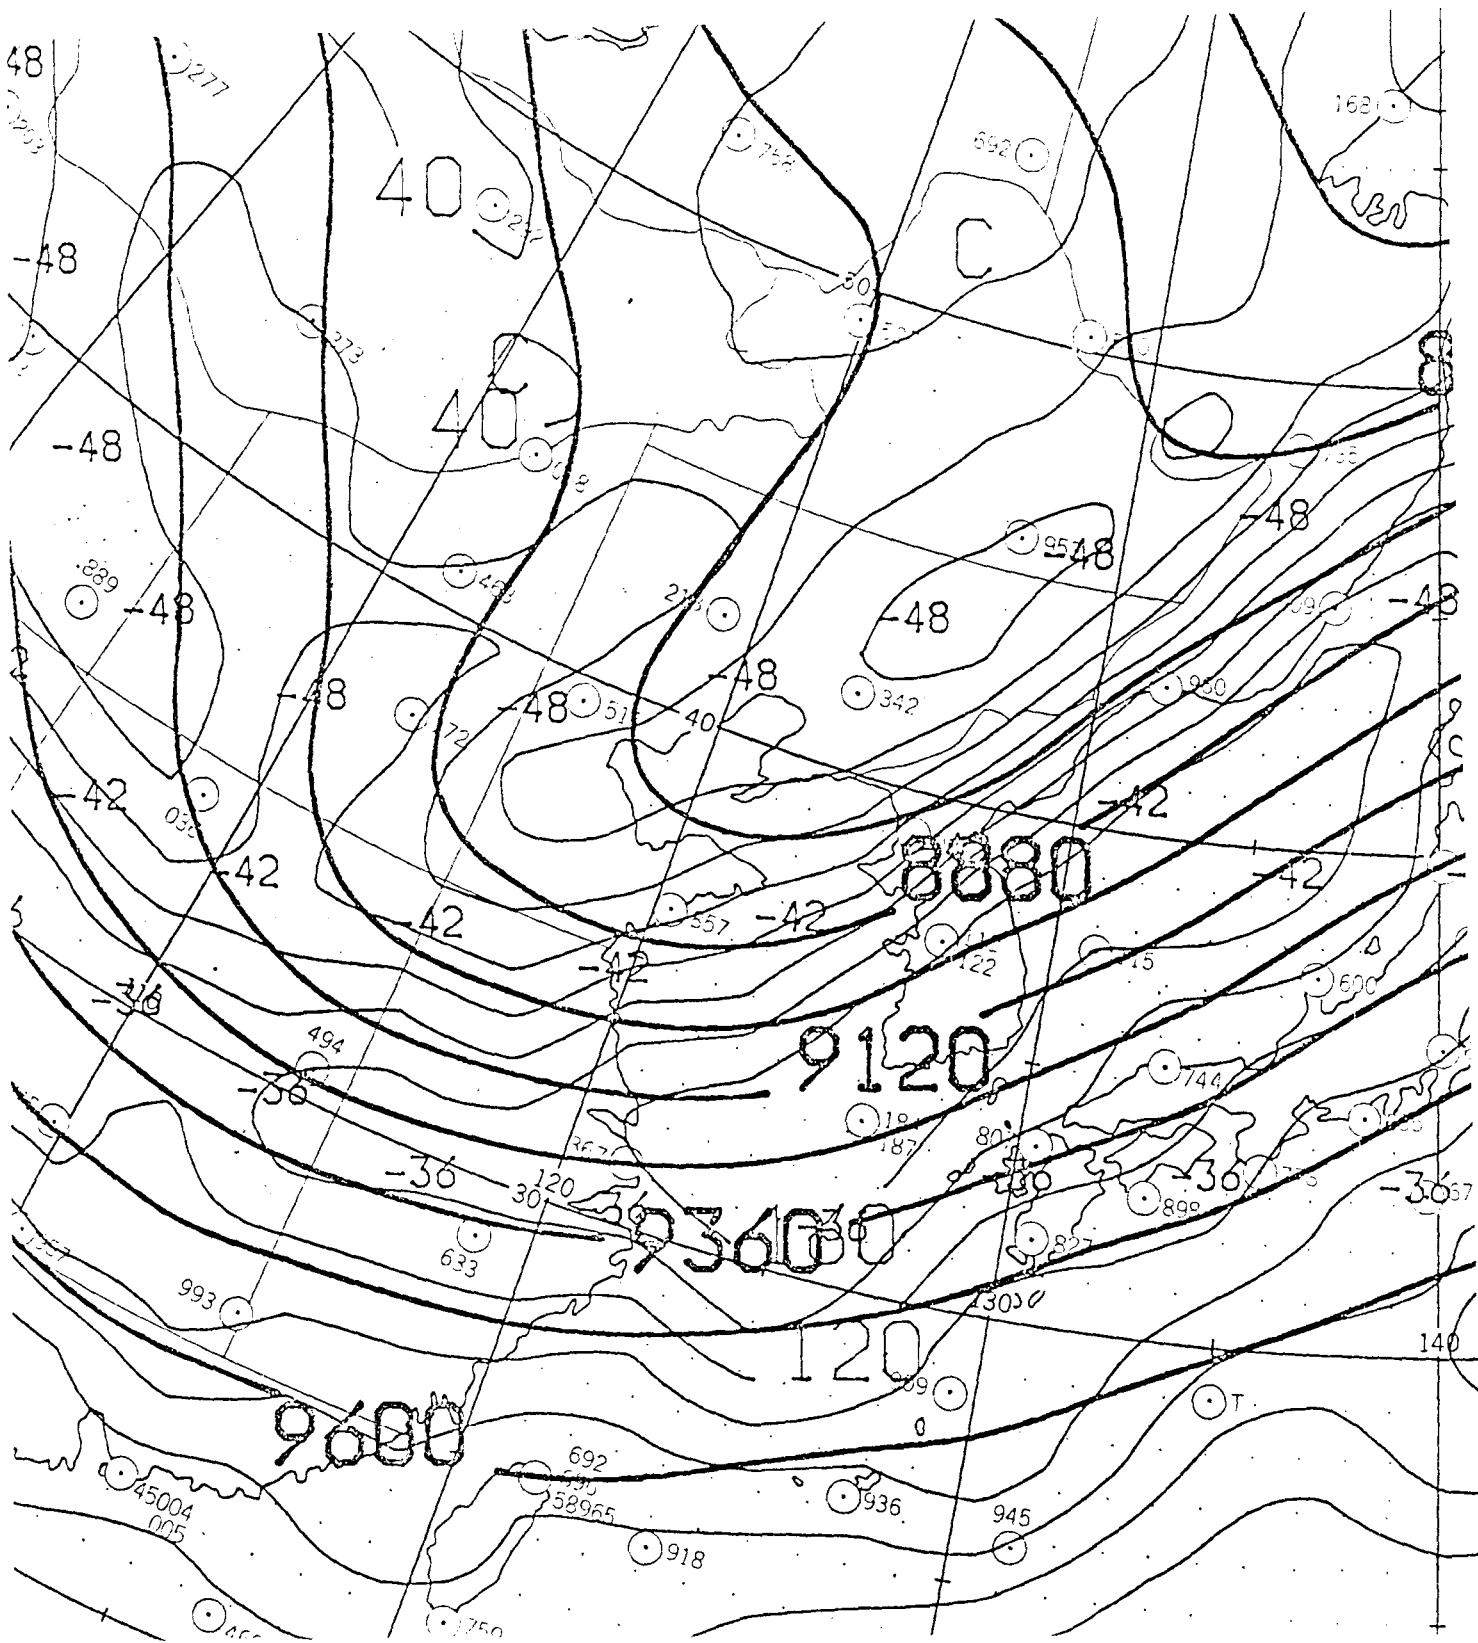
等圧面高層天気図 (300ミリバール)

2.7.2 当日09時00分の上層天気図(300ミリバール)によれば、140ノットの南西風からなるジェット気流の軸は北緯45度東経150度以北にあって、その南側のナ

ムフィッシュ付近では120ノットの南西風が幅広く吹いており、気温（約-4.2度）には大きな変化はなかった。（付図1参照）

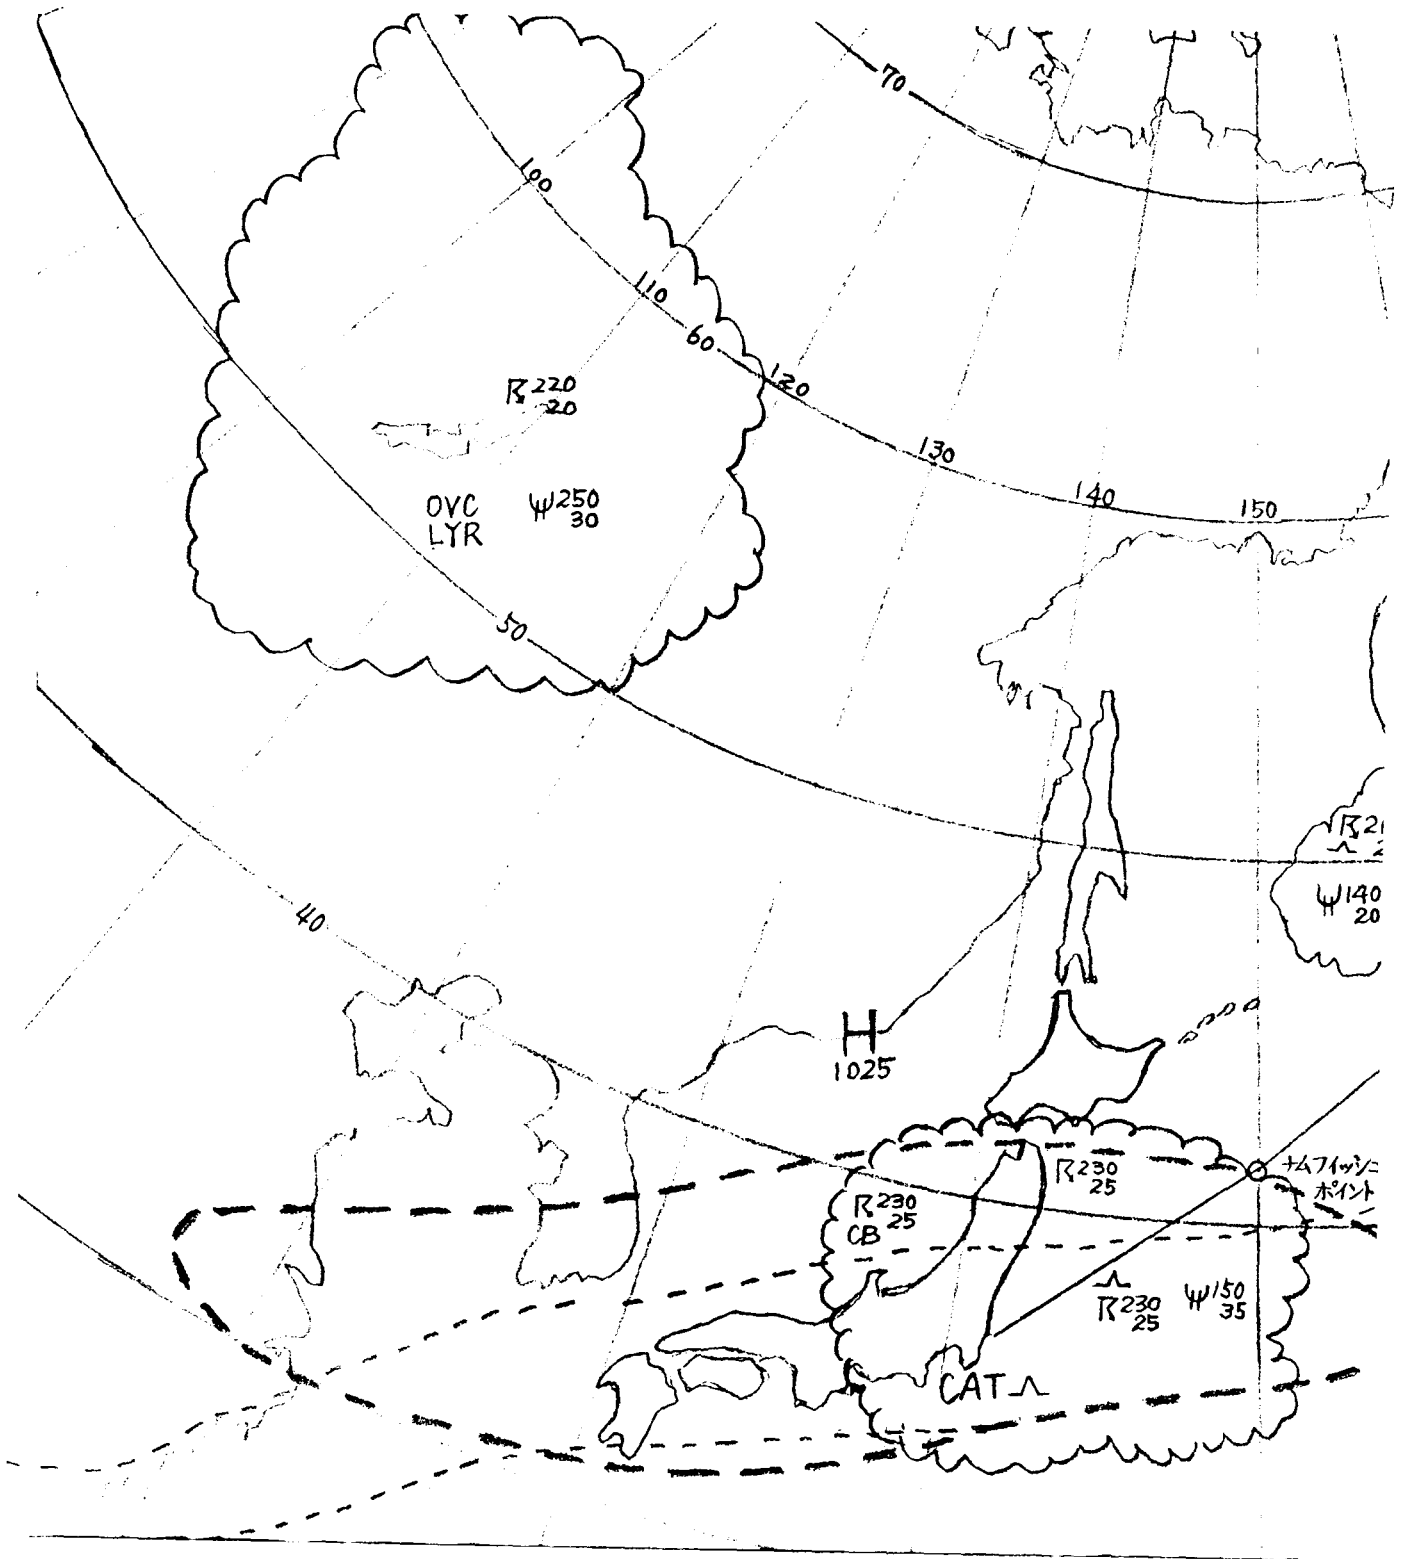
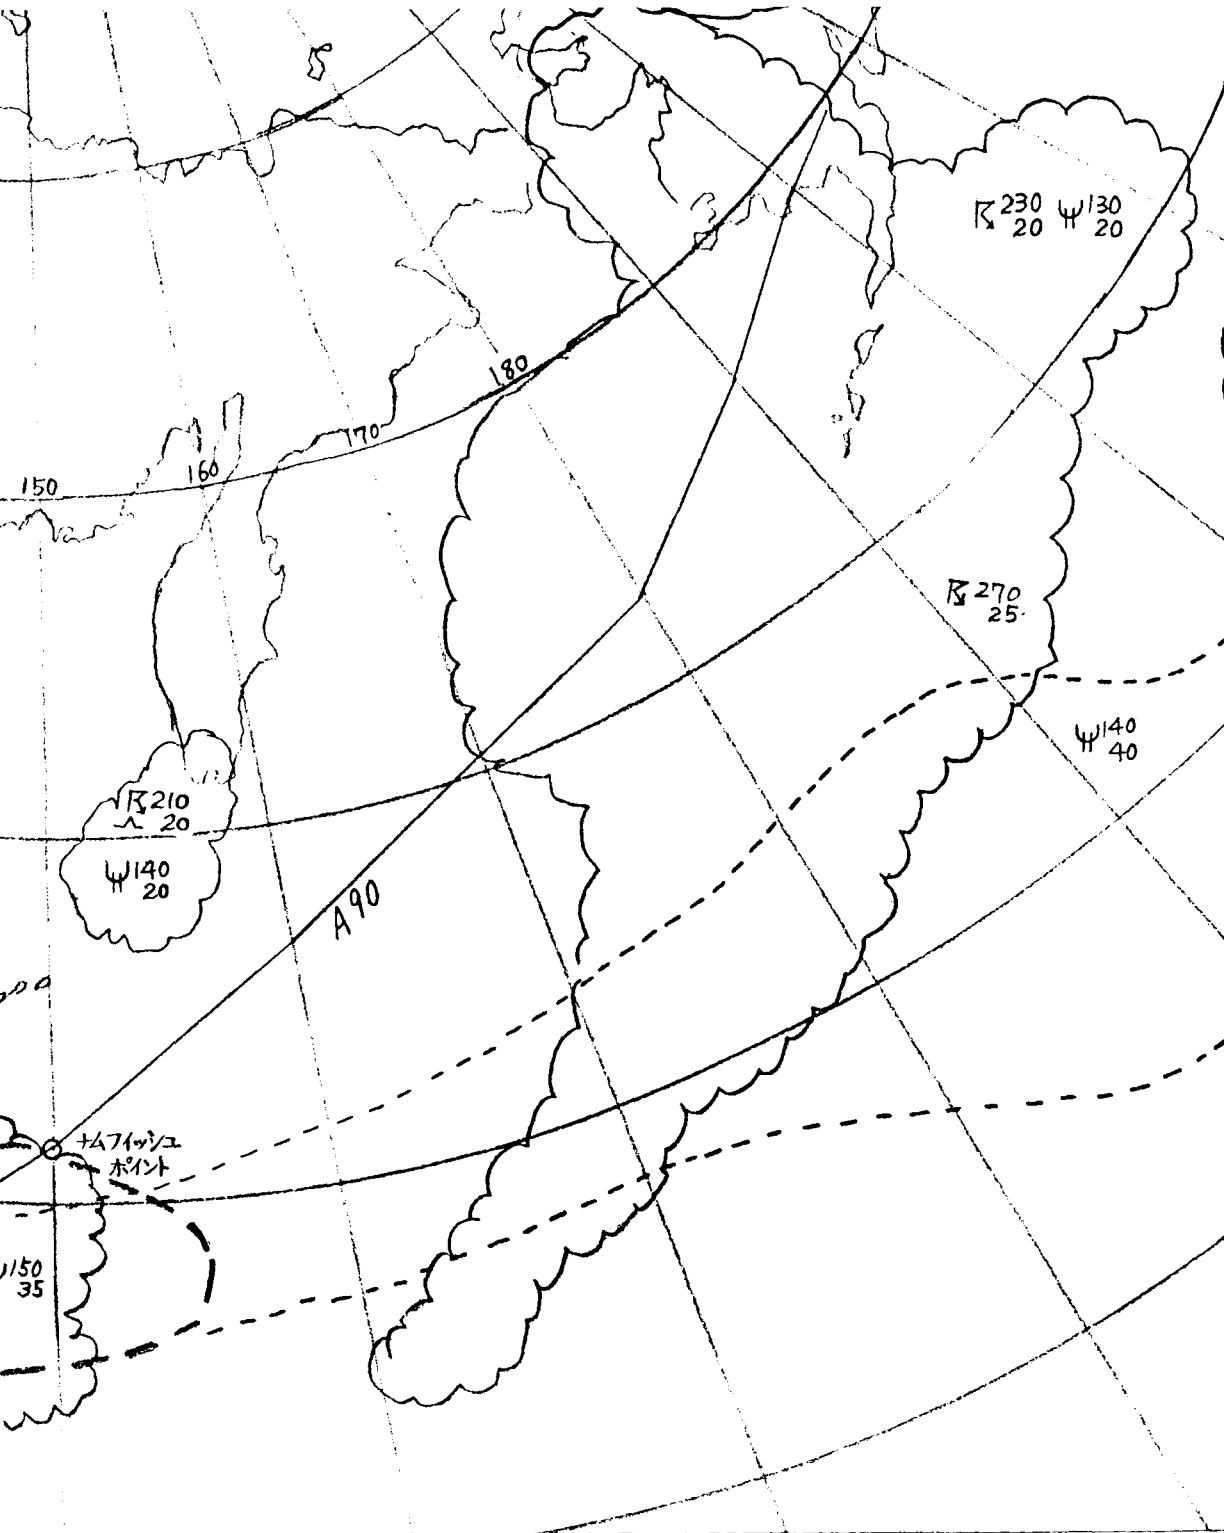
付図 2

2.7.3 悪天予想図によれば、当時の航空路A90はナムフィッシュまでが悪天域に含まれており、同域内には晴天乱気流が予報されていた。（付図2参照）
