ウイングスコーポレーション所属  
富士重工式FA-200-180AO型JA3782  
に関する航空事故報告書

昭和55年6月25日

航空事故調査委員会議決（空委第30号）

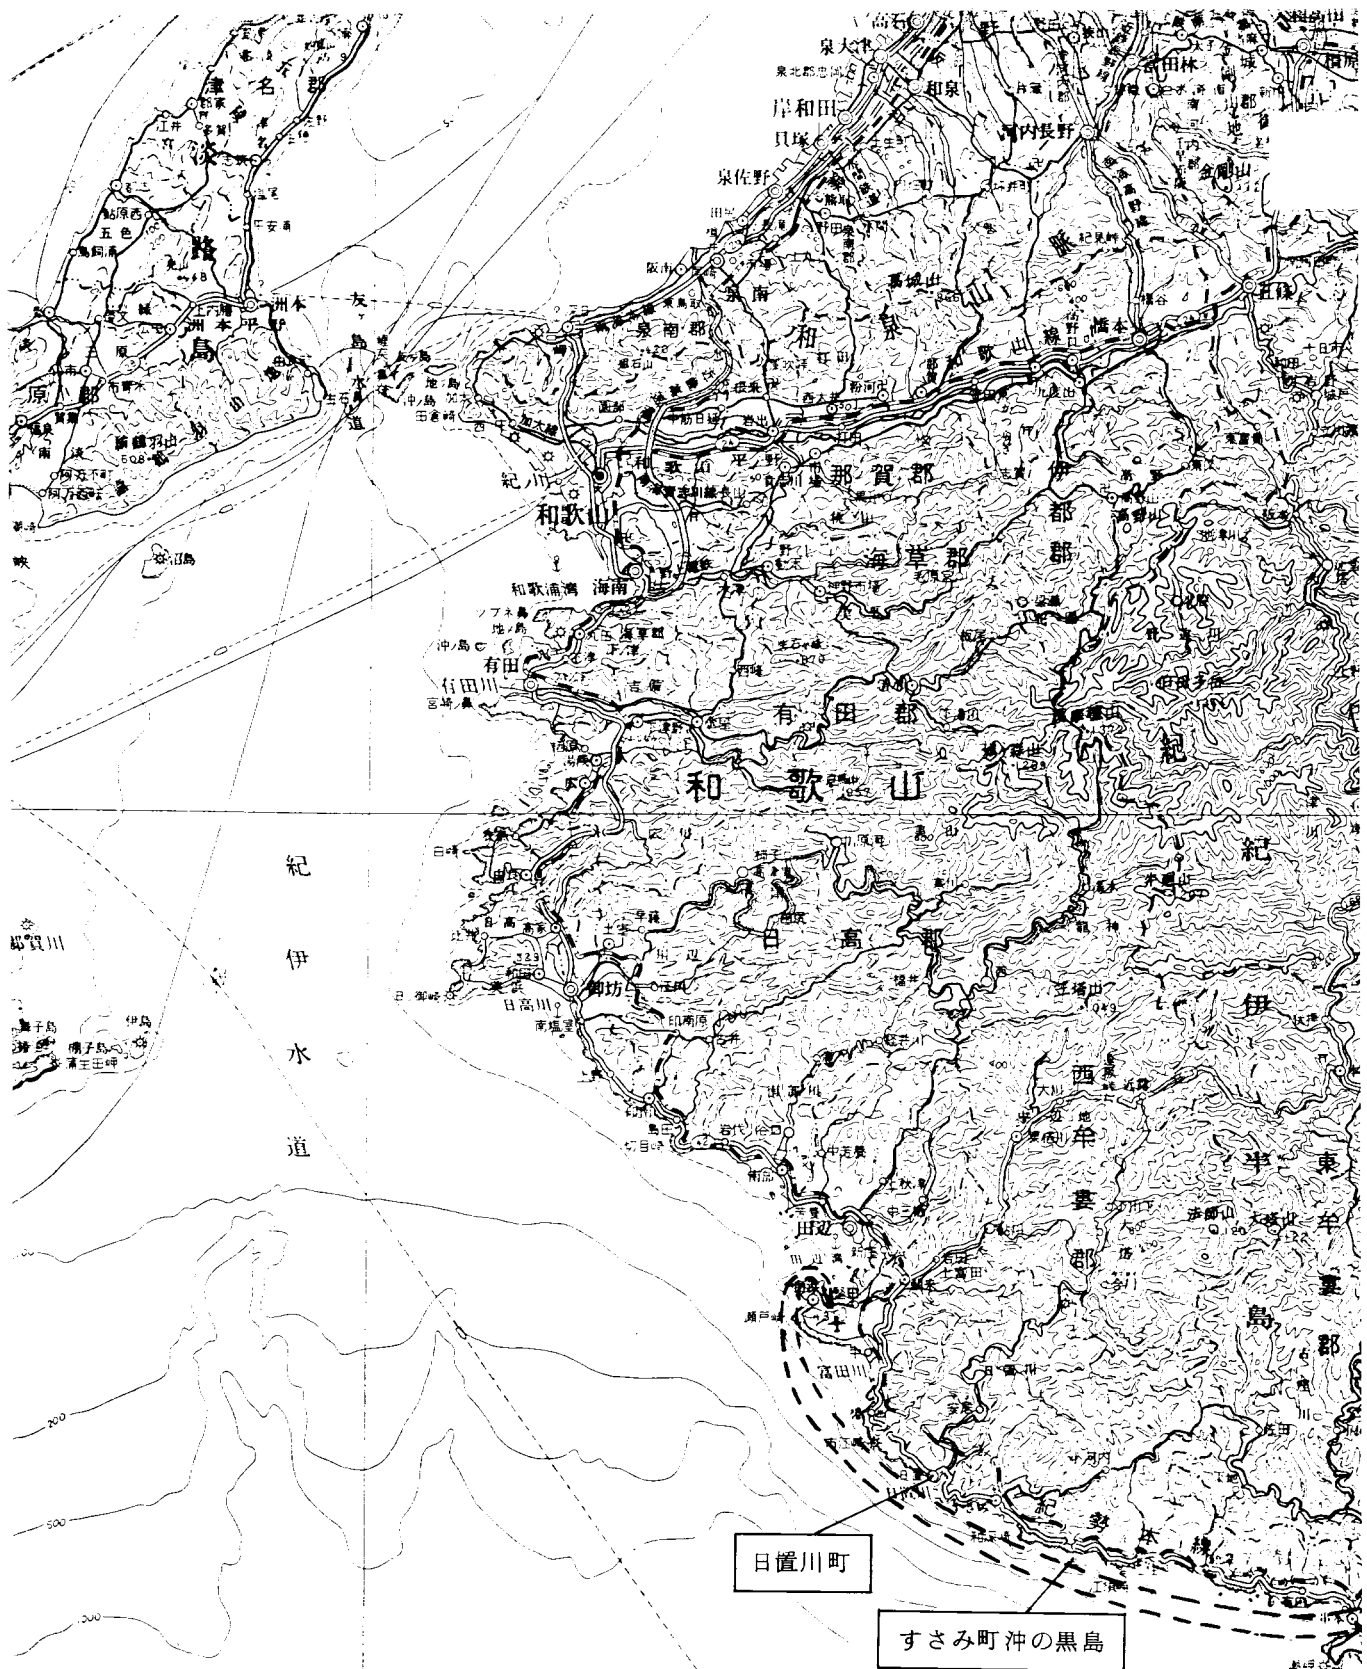
3.1.3 同機が南紀白浜空港を離陸して墜落するまでの飛行経路は、同機から回収されたフィルムから、南紀白浜空港離陸後、和歌山県西牟婁郡日置川町の海岸線沖合を経て、同郡すさみ町の海岸線沖合（沖の黒島付近）を高度約850メートルで飛行していたものと認められる。

その後の飛行経路は、同機が墜落するまでの推定飛行時間から、串本市経由海岸線沿いに北上し、熊野市からは尾鷲市へ向け山岳部を飛行したものと推定される。（付図参照）
