日本農林ヘリコプター株式会社所属
川崎ベル式47G3B-KH4型JA7325
に関する航空事故報告書

昭和55年5月28日

航空事故調査委員会議決（空委第26号）

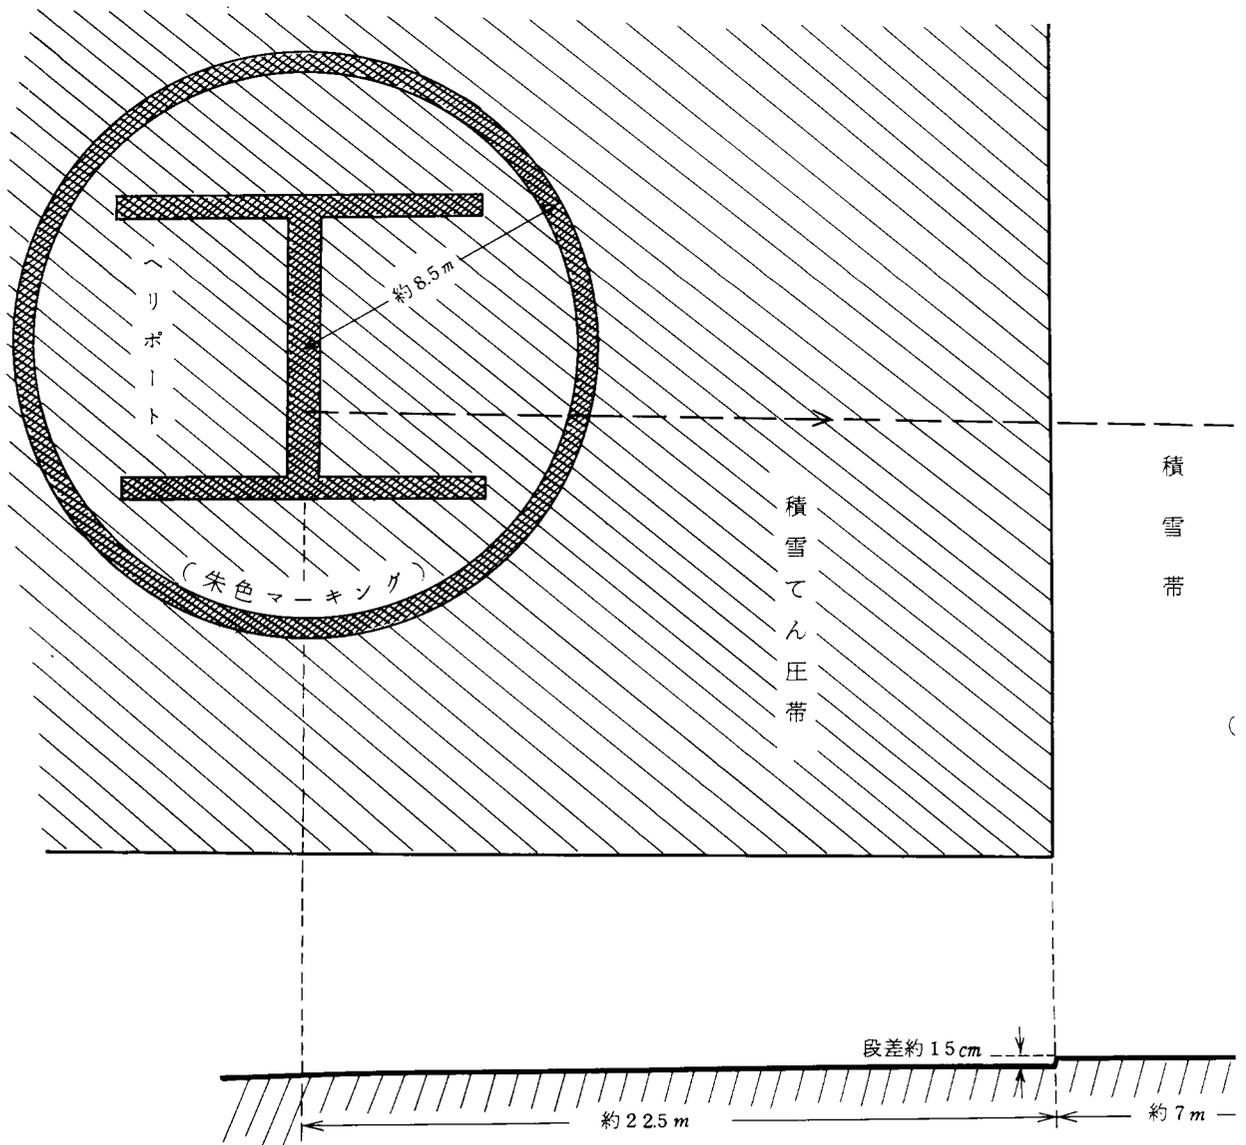
雪面痕跡状況

同機は、ヘリポートの積雪のてん圧帯上を徐々に高度を低下しながら約22メートル前進飛行で通過した直後、機長は機体に軽いショックを感じ反射的にコレクティブピッチレバーの上げ操作を行ったが、やや右傾の状態以降着装置及び胴体下面がてん圧境界線から約7メートル前方の積雪に接触しながら、機首を右に偏向しつつ約20メートル進行した。(付図参照)

- ① 左側スキッド及びスノーシューの痕跡
(幅35センチメートル深さ30センチメートル)
- ② ランディングライトの痕跡
- ③ 胴体下面の痕跡(幅30センチメートル)
- ④ 右側スキッド及びスノーシューの痕跡
(幅80センチメートル深さ30センチメートル)

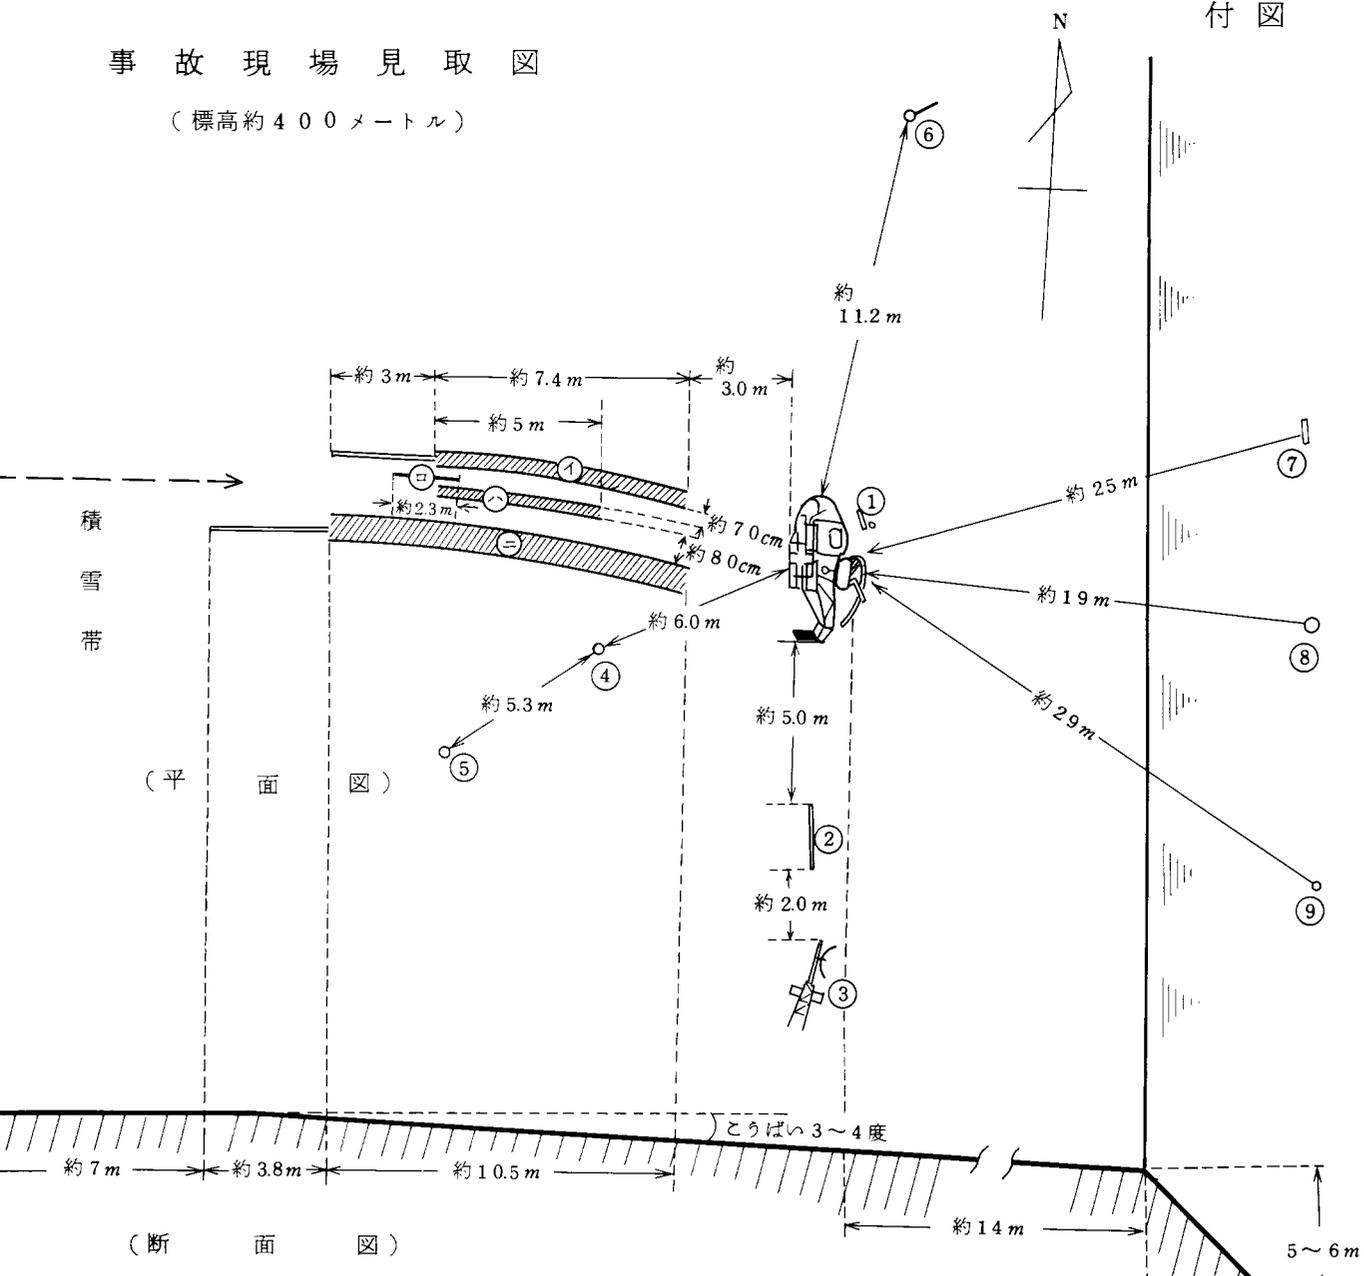
残がい飛散状況

その後、メインロータブレードの先端部が機首の前方の雪面をたたき、ついでテールブームを切断するとともに機首を左に偏向し、離陸地点から約46メートルの地点に機首方位約360度の右横倒しの状態となって停止した。

同機は、高度低下をきたしながら積雪帯に入り、左右スキッド先端部のスノーシューが雪面に接触し、その抵抗により前傾姿勢が大きくなり、メインロータブレードの先端部が機首前方の雪面をたたいたため、メインロータブレードはねじれた状態となり不規則な上下運動が加わって、白側ブレードの先端部分によりテールブームを切断したものと推定される。

- ① メインロータメインスパア先端部及び同スキンの一部
- ② テールロータドライブシャフト
- ③ テールブーム
- ④ ランディングライト
- ⑤ テールロータケーブルセンタードラム
- ⑥ メインロータスキン及びリーディングエッジの一部
- ⑦ テールロータドライブシャフト
- ⑧ メインロータスキンの一部
- ⑨ メインロータスキンの一部
