東邦航空株式会社所属
ヒューズ式269C型JA7573
に関する航空事故報告書

昭和55年5月28日

航空事故調査委員会議決（空委第23号）

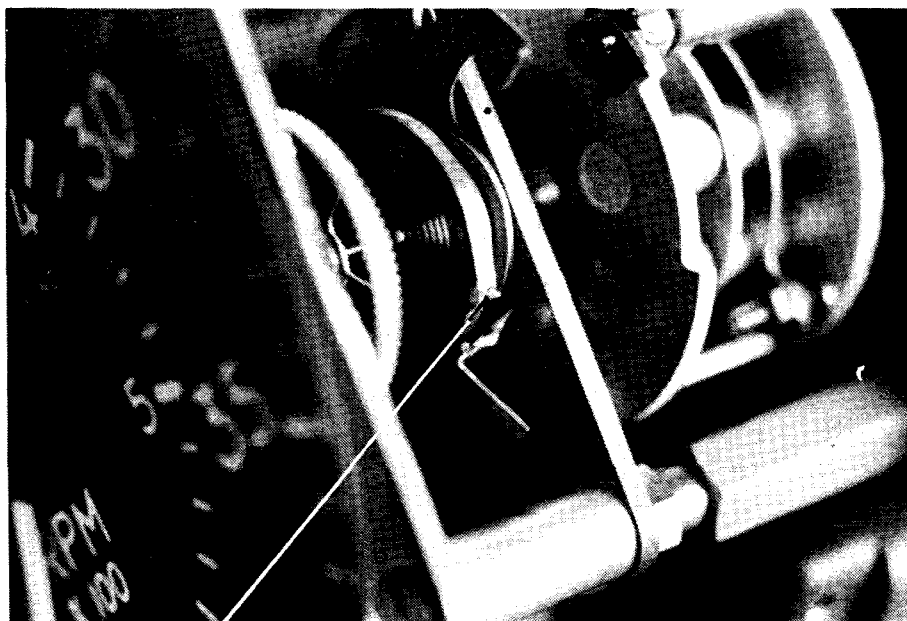
№. 1

メインロータ回転指示機構のドラッグディスクの回転調整を行っているスプリングは、その両端がそれぞれドラッグシャフト及びアジャストアームに固定されており、同スプリングとアジャストアーム（以下「スプリング固定部」という。）とははんだ付けにより固定されているが、分解調査の結果、スプリング固定部のはんだ付けがはずれて、回転調整機能が失われている状態であった。（写真161参照）

3.2.2 試験研究の結果から、デュアル回転計は、事故発生時点において、スプリング固定部のはんだ付けの一部がはく離していたためスプリングとアジャストアームの接続部が開いた状態となり、メインロータの回転数が実回転数より高目に指示するという故障が発生したものと推定される。

スプリング固定部のはく離は、はんだ付けの不良によるものと推定される。

スプリング固定部のはんだ付けがはずれている

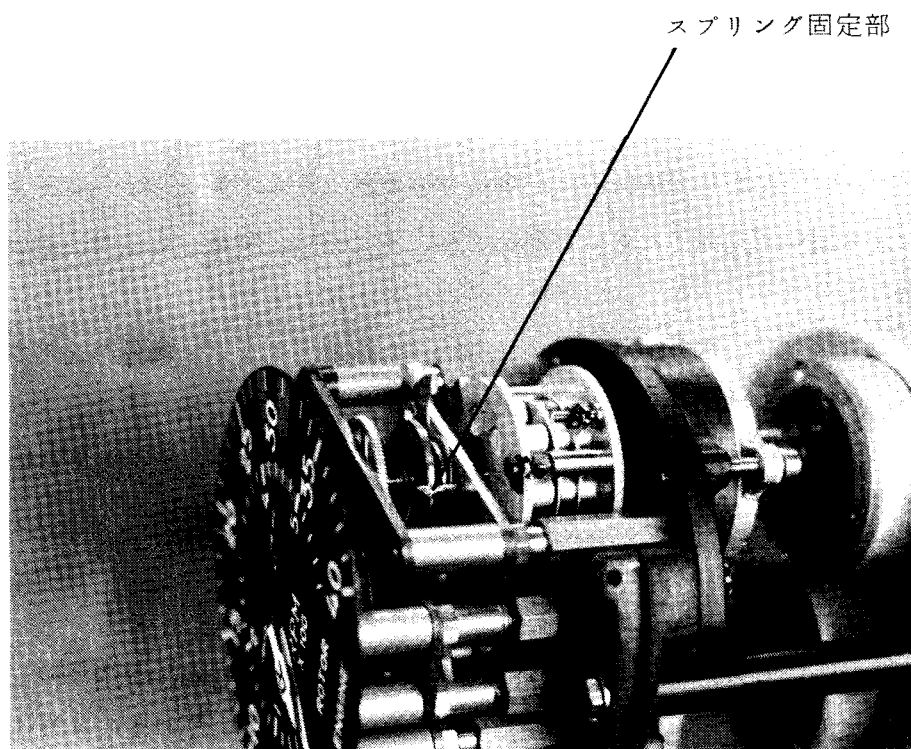
№. 2

スプリング固定部
